# Reset 12

2-roms leilighet fra 2006 med livsløpsstandard og egen terrasse i fredelige omgivelser på Vigra

# Tilstandsrapport

## LEILIGHET

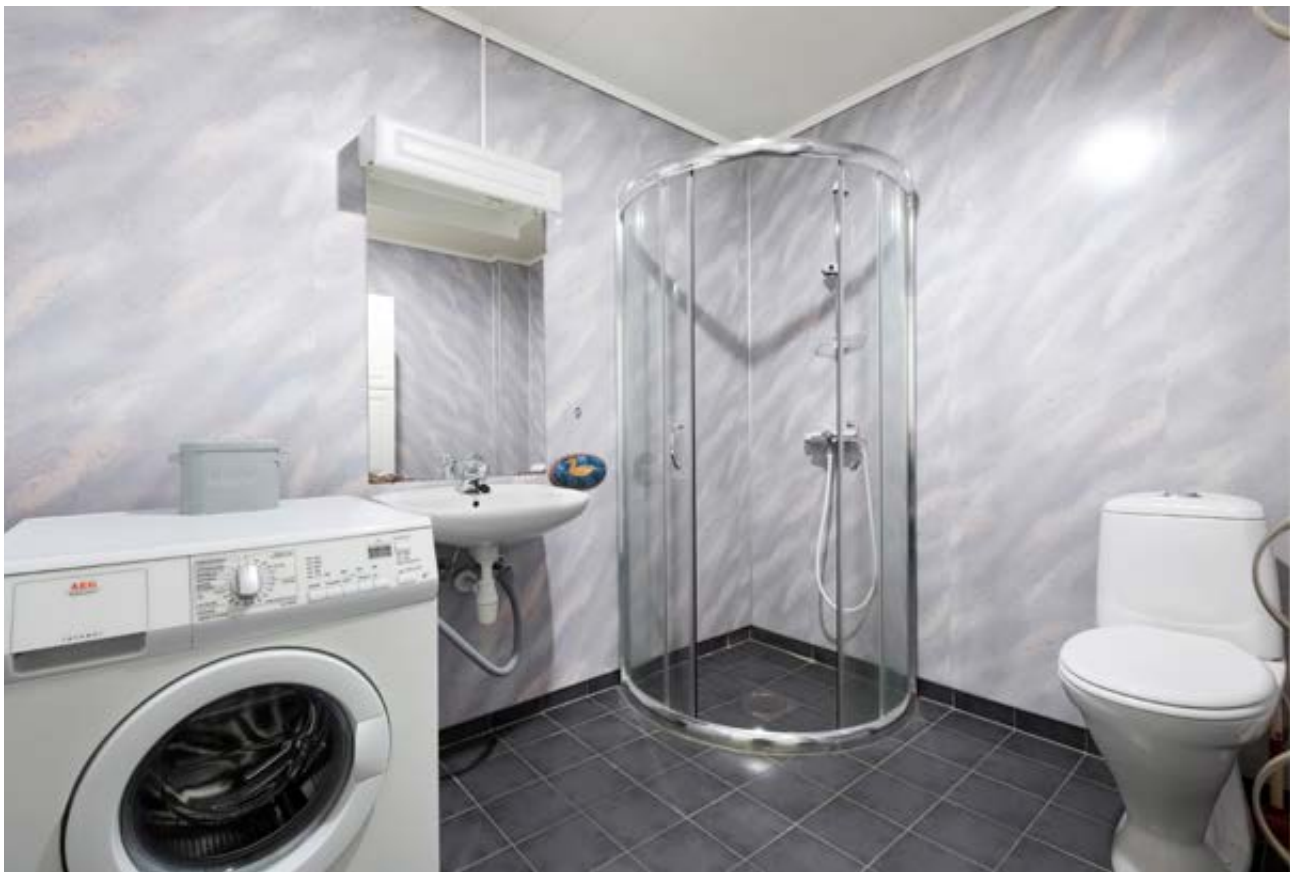
Badet har flislagt gulv med gulvvarme.

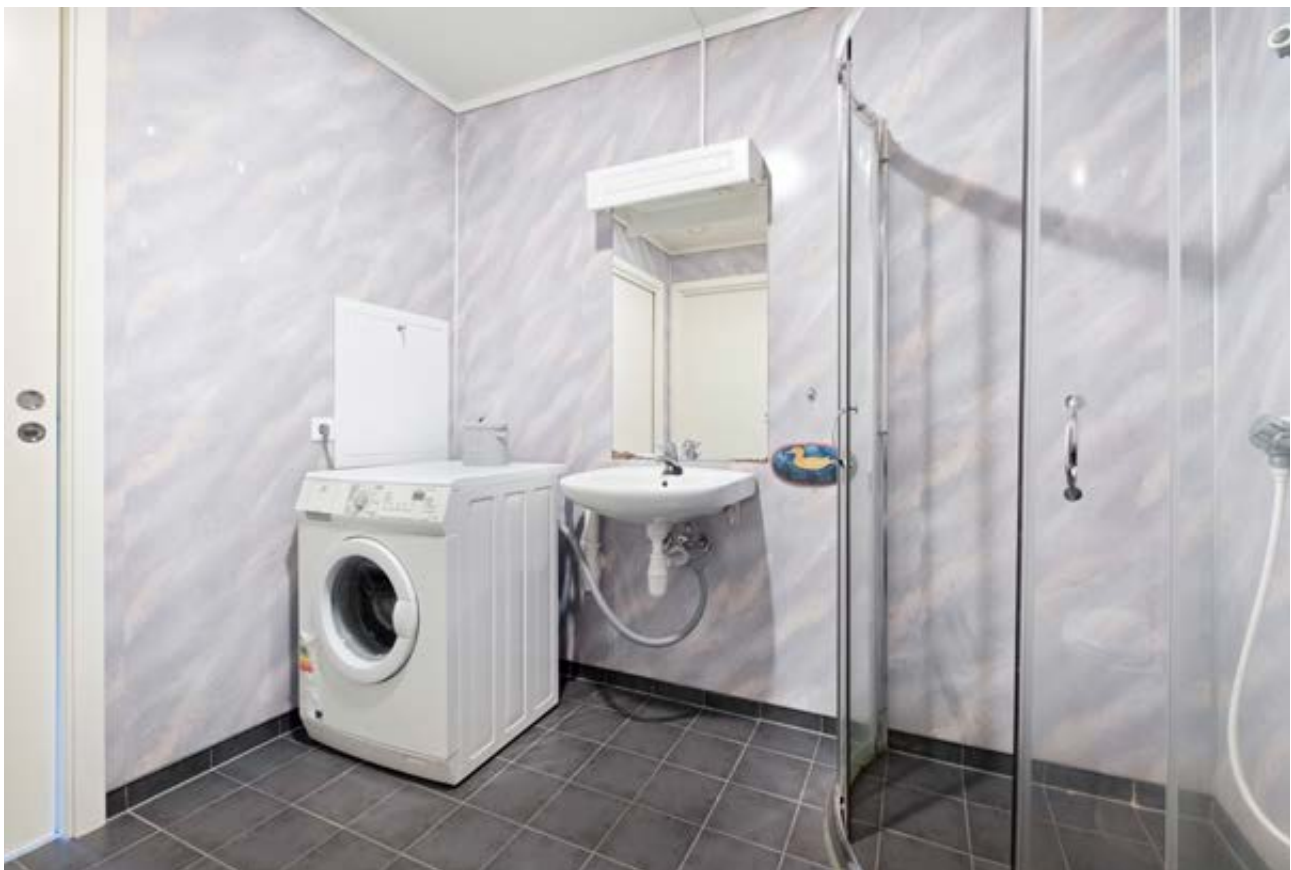
Rommet har innredning med servant, WC og dusjhjørne med glassdører samt opplegg for vaskemaskin. Vaskemaskin medfølger.

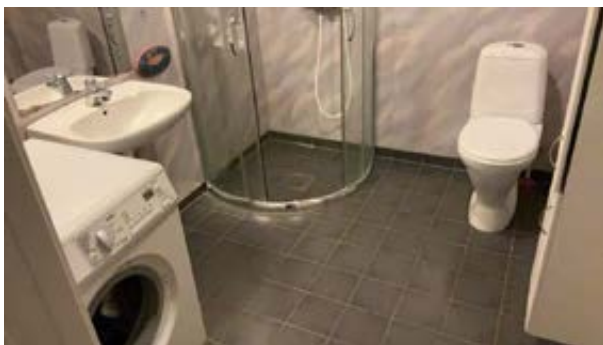
Oversikt bad/vaskerom

Bad/vaskerom er fra byggeår. Det har flislagt gulv med gulvvarme, baderomsplater på vegger og himlingsplater i innvendig tak. Rommet har innredning med servant, WC og dusjhjørne med glassdører samt opplegg for vaskemaskin, vaskemaskin medfølger.

- Det er tegn på fuktskader nederst på våtromsplater.  
Usikker fugging i nedkant.

- Det er mulighet for at det kan forekomme vannlekkasje på våtrommet hvor vann ikke vil gå til sluk.
- Det er påvist at høydeforskjell fra topp slukrist til gulv/synlig topp membran ved dørterskel er mindre enn 25 mm.
- Det er påvist avvik i fallforhold til sluk i forhold til krav i forskrift på byggetidspunktet.

- Det må foretas utbedring av skadede plater.

Vær oppmerksom ved bruk, kan medføre vann ut på gulvet, for å lukke avviket må det foretas tiltak, om mulig bør høyde på tettesjikt ved dør økes for å unngå at vann renner ut av rommet ved lekkasje.

- Overvåk tilstanden jevnlig. For å få tilstandsgrad 0 eller 1 må tettesjiktet skiftes ut, men tidspunktet for når dette er nødvendig er vanskelig å si noe om.

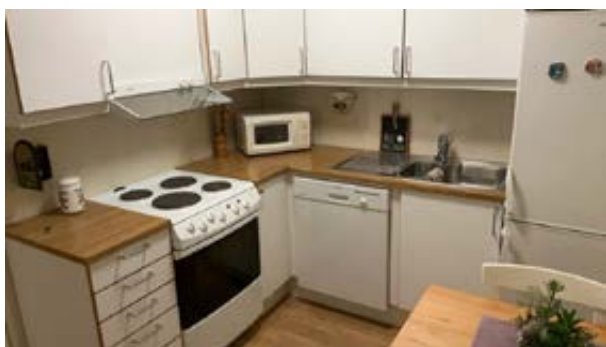
Kjøkkeninnredning

Kjøkkenet har innredning med hviteglatte fronter fra byggeår. Benkeplaten er av laminat. Det er kjøll/fryseskap, oppvaskmaskin og komfyr.
