# Kløvadalen 3

Lekker arkitekttegnet enebolig med fantastisk fjord- og fjellutsikt| Stor og solrik terrasse | Garasje | 4 soverom

ENEBOLIG · TILSTANDSRAPPORT MED VERDITAKST

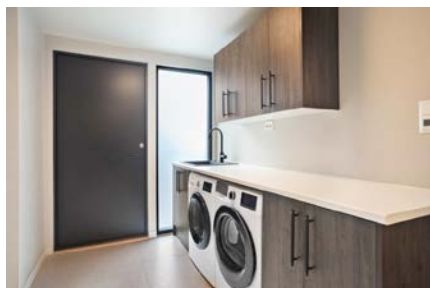
Vaskerom i 1. etasje er fra 2024. Flisarbeid/membran er utført av SK utvikling AS. Rommet har flislagte gulv med gulvvarme, malte vegger og malte innvendige tak. Det er godt med innredning med finerfronter, laminat benkeplate med nedfelt skyllekum, det er opplegg for vaskemaskin, tørketrommel etc. Det er dør ut fra vaskerommet til terrasse mot øst. Det er glassvegg/dør mot gang.

Det er målt et lokalt fall på 10 mm fra sluk og ca. 80 cm ut fra sluket. Videre er det registrert fall mot sluk i to retninger på øvrige deler av gulvet. En slik stikkprøvekontroll vil ikke nødvendigvis avdekke mindre avvik eller lokale områder med motfall.

- Det bør lages bedre tilgang til sluk slik den lettere kan inspiseres.

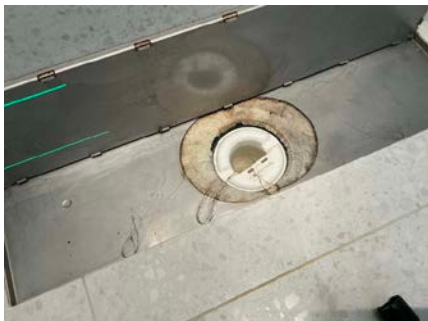
Sluk bad 2.etasje

Det er plastsluk fra 2024 vurdert utifra alder og observasjoner i sluk.

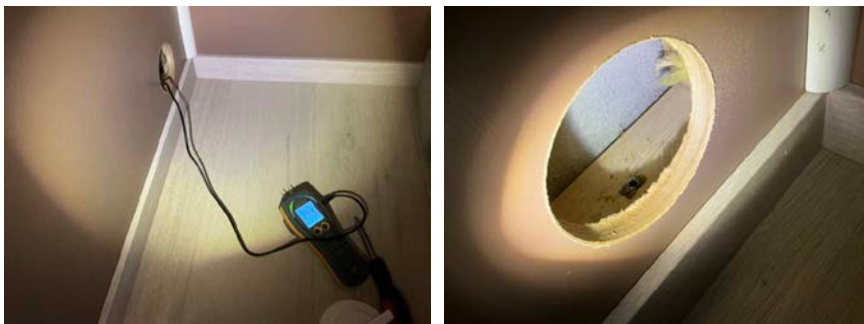
- Det ble målt ca. 15 vektprosent fuktighet i treverket inne i konstruksjonen på målepunktet. Dette ligger innenfor nivåer som normalt anses som akseptable for vegger under terreng, men bekrefter samtidig at konstruksjonen er fuktbelastet og bør følges opp innenfor ordinær tilstandsvurdering av rom under terreng.

- Utifra alder/konstruksjon så er dette en utsatt konstruksjon så lenge det er usikkerhet rundt drenering/tettesjikt.
- Det er ikke påvist synlige tegn til avvik gjennom de observasjoner forskriften krever.

- Dette er en konstruksjon som jevnlig må observeres for eventuell utvikling.

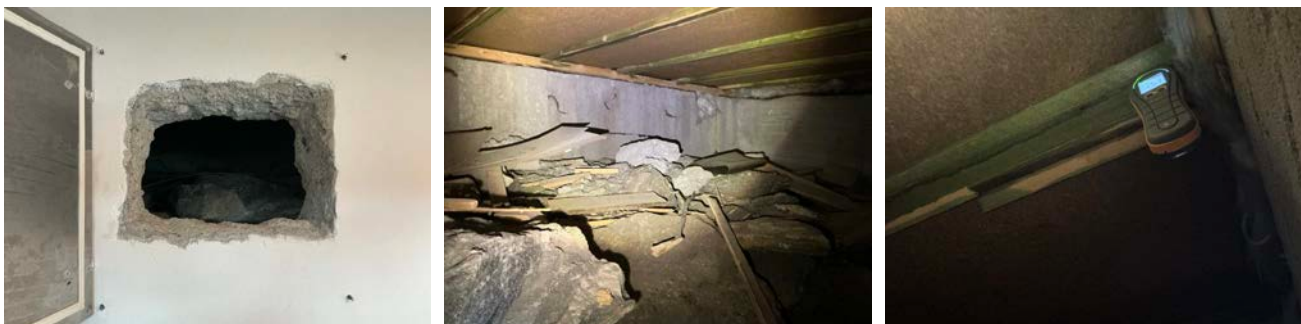
Bakre deler av 1. etasje har en kryp kjeller med begrenset inspeksjonsmulighet. En liten luke (ca. 20 x 40 cm) i murveggen i bod i kjelleren gir tilgang til lukerområdet, men ikke selve kryp kjelleren. Besiktigelse er foretatt fra lukerområdet, og fuktmålinger i et tilgjengelig punkt i bjelkelag mot 1. etasje viser en fuktverdi på ca. 15 vekt%. Det er mot grunnen påvist sprengstein/fjell, og luftingen av kryp kjelleren er begrenset.

- Det er etablert kryp kjeller under bakre del av 1. etasje. Kryp kjelleren har svært begrenset inspeksjonsmulighet, med adkomst via liten luke i vegg i bod i kjeller. Det er ikke fysisk mulig å entre kryp kjelleren. Vurderingen er derfor basert på visuell besiktigelse fra lukeåpning samt punktvis målinger i tilgjengelig område.
- Ved måling i bjelkelag mot 1. etasje ble det registrert fuktverdi på ca. 15-16 vektprosent, hvilket er innenfor normalområdet for tørt treverk. Det tas imidlertid forbehold om at øvrige deler av konstruksjonen ikke er kontrollert, det er påregnelig med høyere fuktnivå i bakre deler som har lavere høyder. Mot grunnen er det observert sprengstein.
- Manglende tilkomst medfører usikkerhet knyttet til tilstand, ventilasjon, fuktforhold og eventuell forekomst av skjulte skader

- Begrenset inspeksjonsmulighet innebærer økt risiko for uoppdagede forhold som fukt, råte, sopp eller skadedyr. Kryp kjellere er generelt utsatt konstruksjon med hensyn til fuktpåvirkning fra grunnen.
- Det anbefales å etablere bedre adkomst til kryp kjelleren for fullverdig inspeksjon. Videre anbefales kontroll av ventilasjonsforhold og vurdering av fuktsikring mot grunn. Jevnlig kontroll bør påregnes. Eventuelle tiltak må vurderes nærmere etter full inspeksjon.

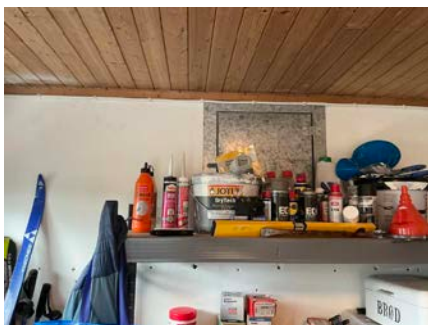
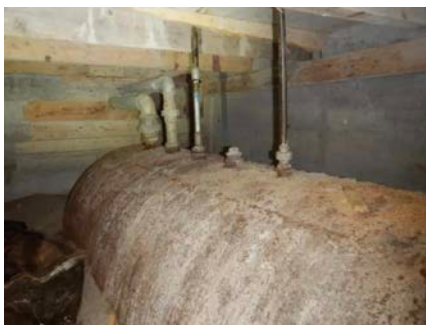
- Oljetank må påregne saneres av godkjent firma.
- Sanering kan enten skje ved å fjerne tanken eller å fylle den med f.eks. sand e.l.

**Kostnadsestimat:** kr 50 000 - 100 000
