# Vestkappvegen 835

STADLANDET

Flott og moderne fritidsbolig | 3 sov | Peis |  
Fantastisk utsikt |

Adresse	Vestkappvegen 835 6750 STADLANDET
Prisantydning	Kr 2 990 000,-
Omkostninger	Kr 93 740,-
Totalpris	Kr 3 083 740,-
BRA-i/BRA Total	75/79 m <sup>2</sup>
Eierform	Eiet
Boligtype	Hytte/Fritidseiendom - fjellet
Byggeår	2009
Soverom	3

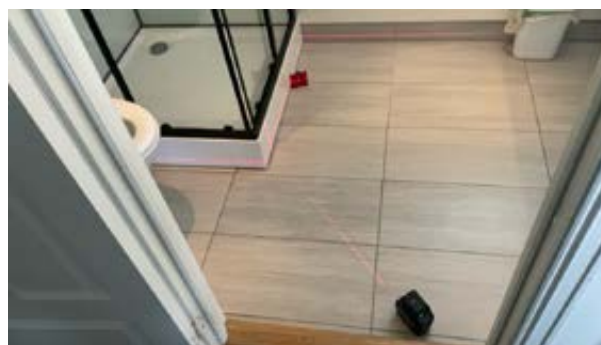
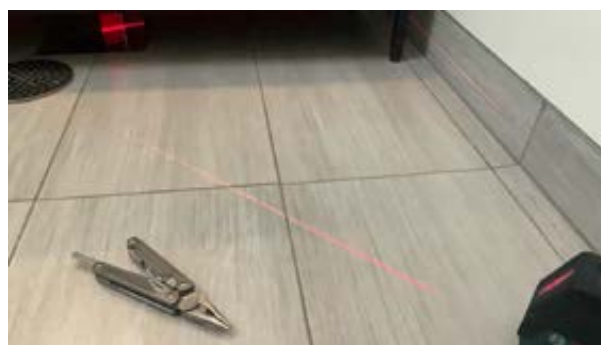
### ETASJE > BAD 4,4 M2

#### Vurdering av avvik:

- Andre tiltak:

Våtrommet fungerer med dette avviket, på fall.
