# Furenesveien 49

## Sandnes/Lutsi - Idyllisk hytte ved Dybingen

# Tilstandsrapport

## FRITIDSBOLIG

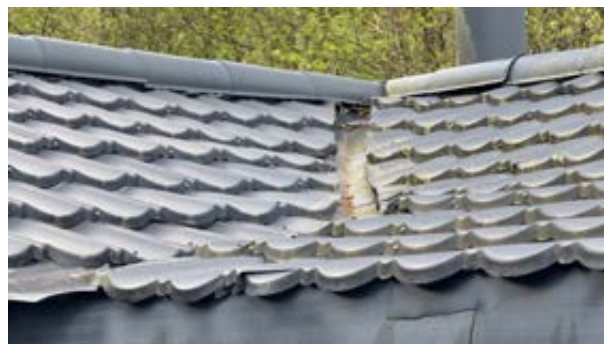
Taktekkingen er tilpasset opprinnelig konstruksjon med tilhørende avvik jf. monteringsveiledningen for produktet mht. krav til planhet og retningsavvik.

Tilpasninger er gjennomført på eksterne konstruksjoner.

Det er ikke behov for tiltak, da ny teking er tilpasset eksisterende.

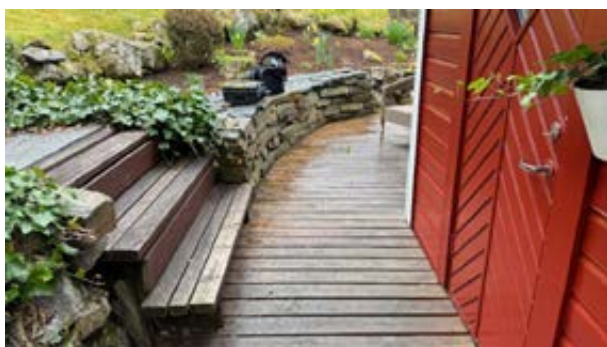
Kledning går under terrassenivå og står av den grunn utsatt til. Lufting bak kledning blir også redusert.

- Det bør foretas tiltak for å bedre lufting av kledningen.

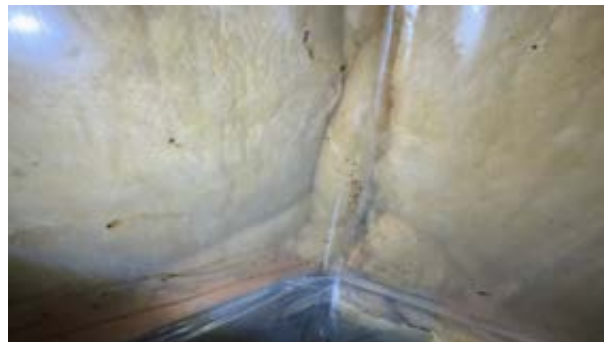
- Hele takkonstruksjonen er gjenbygget. Det er ingen mulighet til vurdering utover alder og observasjoner fra underliggende etg.
- Det er påvist andre avvik:

Tegn over plastfolie med musforekomst. Det er ikke kjent om forekomst i dag.

- Det må gjennomføres ytterligere undersøkelser.

Det bør etableres bedre tilgang til takkonstruksjonen for å muliggjøre grundigere inspeksjon.

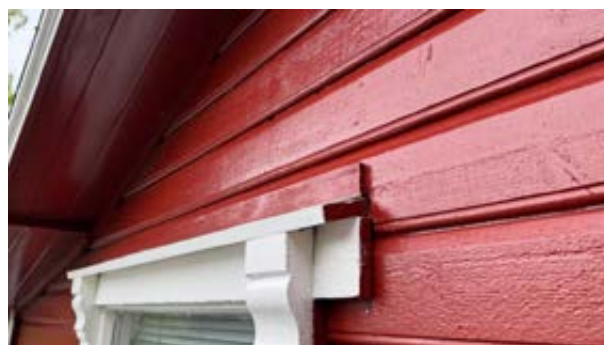
Vinduene er stort sett i bra stand, med avvik i utvendig belisning jf. fagmessige utførelser. Registrert stuevindu med råte i glasslist.

Utenpåliggende bord over vannbord

Utvendig belistning bør utbedres i henhold til fagmessige krav for å sikre god beskyttelse mot vær og vind.

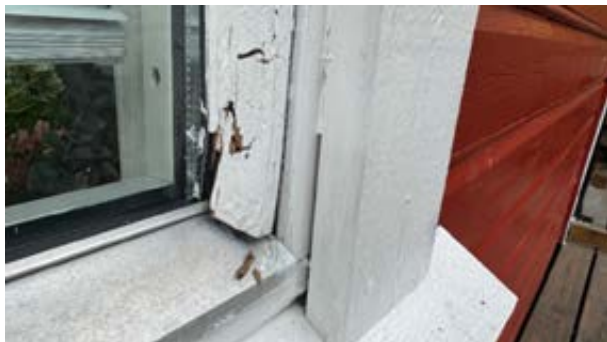
Råte glasslist.

Det bør utbedres råte i glasslist på stuevindu for å hindre videre forringelse.

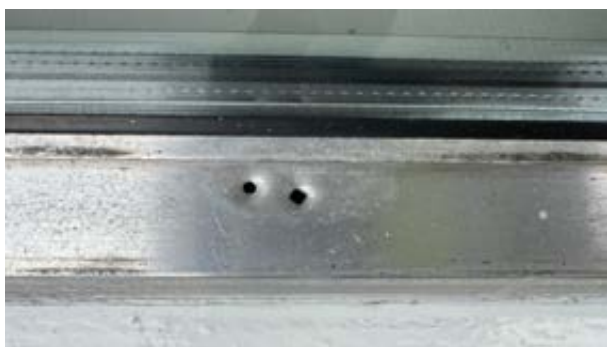
Glasslist med hull bør skiftes ut.

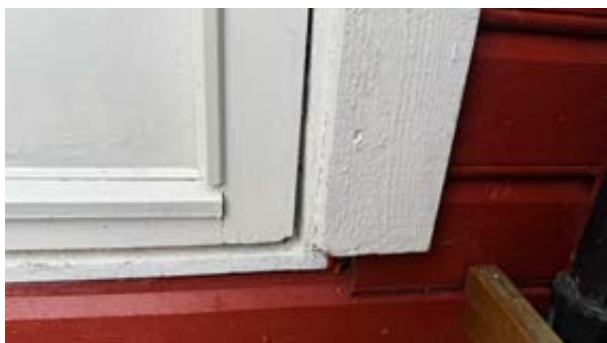
- Det er påvist avvik rundt innsettsdetaljer.

Terrassedør er ujustert. Bilde viser at det er tatt utsparring i dørens karm for tidligere justeringer.

Terskelløsning for terrassedør bør kompletteres for å sikre mot inndrev. Døren bør justeres for å sikre korrekt funksjon.

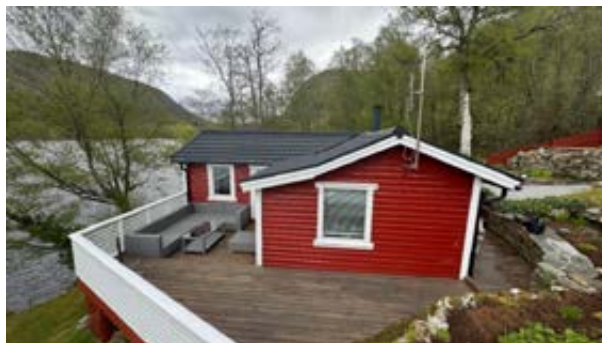
Det er påvist andre avvik: Overgang husvegg og balkong/terrassegulv er utført uten beslag, overgangsbeslag bør monteres.

Overgangsbeslag bør monteres mellom husvegg og terrassegulv. Manglende beslag øker risikoen for råte og skader på kledning i kontakt med denne.

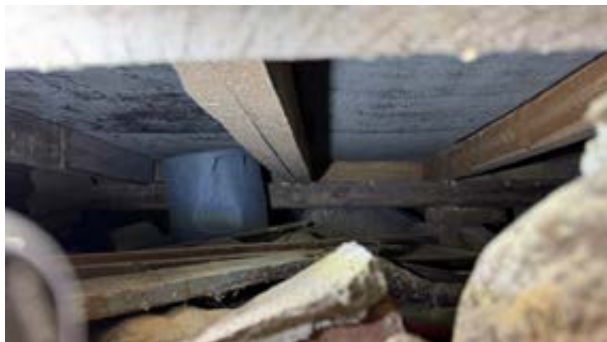
Eldre etasjeskille mot grunnen. Synlig borebilleaktivitet

- Det er ikke adkomst til krypkjelleren og den er ikke undersøkt innvendig. Kryp Kjeller regnes for å være en risikokonstruksjon som er utsatt for fukt- og råteskader i bunnsvill, trebjelkelaget og andre tilstøtende konstruksjoner, på grunn av fuktighet fra grunnen og kondensering ved temperaturforskjeller. Selv om det ikke er avdekket tegn på skader, betyr ikke dette nødvendigvis at det ikke foreligger skader i eller i forbindelse med krypkjelleren.

Det bør etableres bedre tilkomst til krypkjelleren slik at en grundigere inspeksjon kan gjennomføres. Videre bør bjelkelaget undersøkes nærmere for å avdekke omfanget av borebilleangrep og eventuelle fuktskader. Dersom det påvises forhøyet fuktinnhold eller skader, må nødvendige utbedringer utføres for å hindre videre skadeutvikling og redusere risiko for råte, sopp og ytterligere insektangrep. Konsekvensen av manglende tilgang og inspeksjon er økt usikkerhet rundt tilstanden, samt risiko for skjulte skader som kan utvikle seg over tid.

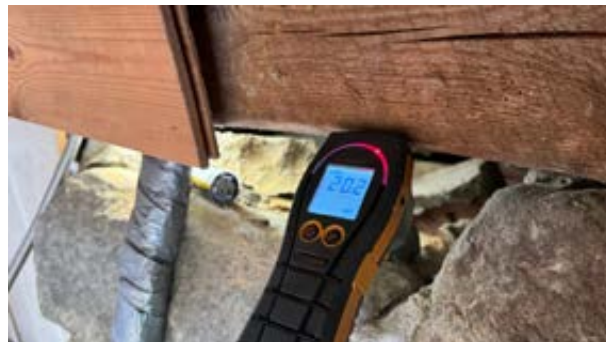
Det må sørges for at områder under bygget er godt ventilert.

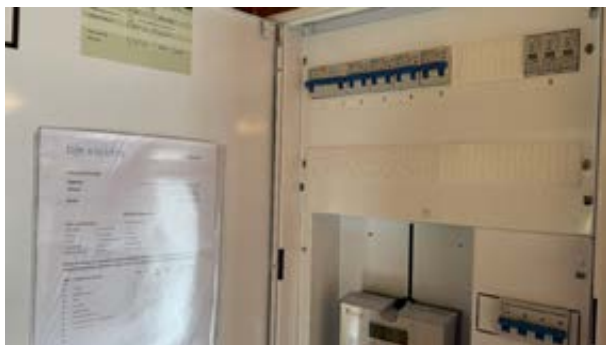
Sikringskap befinner seg i soverom.

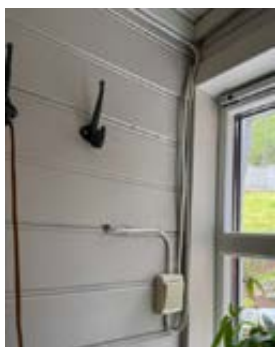
Løs kabel registrert

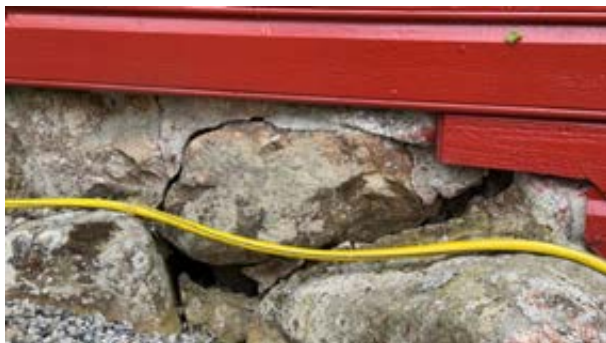
Registrert bevegelser i steinsetting/grunnmur.

Det anbefales nærmere undersøkelser for å avklare fundamentenes tilstand og oppbygning, da variabel karakter kan medføre risiko for setningsskader.
