# Olaf Schous vei 15

**Superfin, nymalt og gjennomgående 2-roms selveier i 4 etg. Stor balkong på 9 kvm. "Alt" inkl. i felleskostnadene. IN-ordning.**

# Vedlegg

Befaringsdato: 08.12.2025

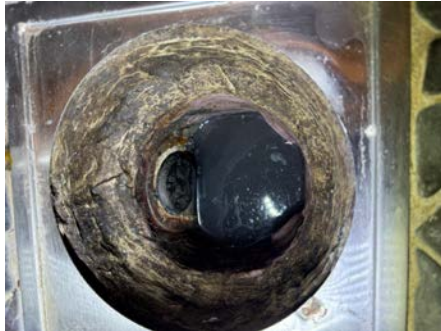
- Eldre sluk av støpejern er ofte utsatt for rust som kan medføre lekkasjer. Eventuelle lekkasjer kan medføre fuktskader på tiliggende konstruksjoner.
- Uten tilfredsstillende klemring er det vanskelig å sikre en vanntett overgang mellom smøremembranen og sluket. Dette øker risikoen for at vann kan sive ned langs sidene av sluket og forårsake fuktskader i gulvkonstruksjonen og omkringliggende område.

Eldre/opprinnelig støpejernsluk er modent for utskiftning.

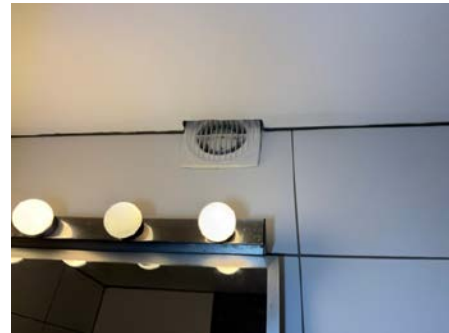
Redusert åpning gir redusert avtrekk samt service/utskiftning er vanskelig gjort pga takets plassering.

Himling på bad dekker noe av avtrekksviften

- Det bør etableres tilfredsstillende tilluft til våtrom f.eks. luftespalte ved dør e.l.
- Over tid kan manglende tilluftsventilering resultere i mugg- og soppdannelse, spesielt på steder som ikke får god nok luftgjennomstrømning.

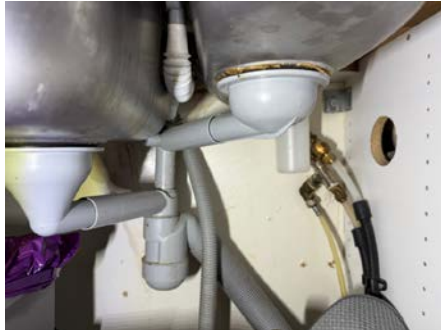
Røropplegg i kjøkkenbenk

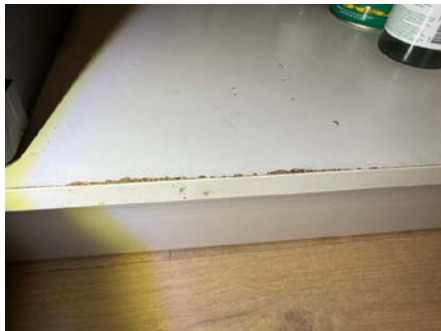
Det bemerkes mindre fuktsvelling og bruksslitasje i kumskapet.

Fuktsvelling og bruksslitasje i kumskapet.

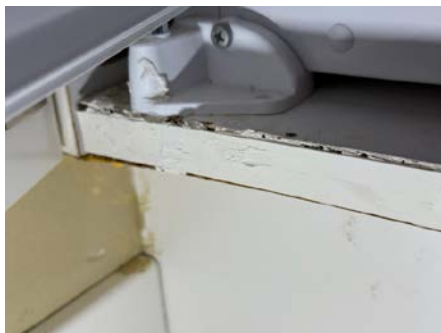
Fuktsvelling i skrog under kjølfrysenskap
