Gartnerveien 40

HILLEVÅG

**Selveierleilighet med 2 soverom -
Gjennomgående god standard - Attraktiv
beliggenhet**

Adresse	Gartnerveien 40 4016 STAVANGER
Prisantydning	Kr 3 990 000,-
Fellesgjeld	Kr 235 131,-
Omkostninger	Kr 118 610,-
Totalpris	Kr 4 343 741,-
Fellesutgifter	Kr 5 168,-
BRA-i/BRA Total	69/74 m ²
Eierform	Eierseksjon
Boligtype	Eierleilighet
Byggeår	2011
Soverom	2
Etasje	2

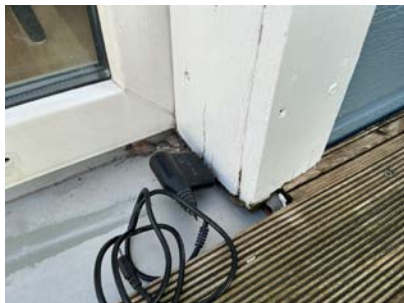
TG 2 Dører

Vurdering av avvik:

Pakning rundt inngangsdør bør vurderes/skiftes.

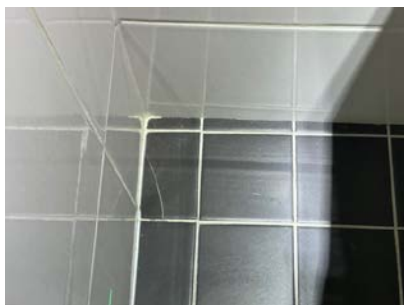
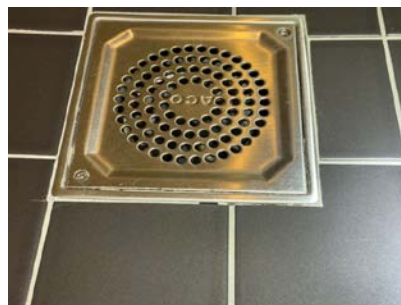
TG 2 Sluk, membran og tettesjikt

Vurdering av avvik:

- Andre tiltak:

Det anbefales regelmessig rengjøring av sluk for å forhindre at vannstand stiger opp til klemring.

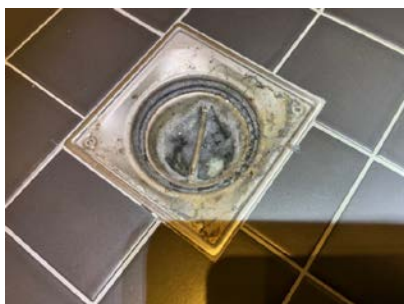
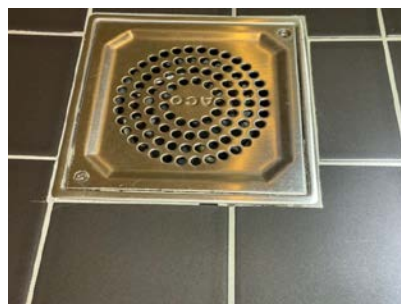
TG 2 Sanitærutstyr og innredning

- Det er ikke påvist tilfredsstillende løsning for å synliggjøre lekkasje fra innebygget sisterner.

Det er ikke etablert noen dreinsåpning for å synliggjøre eventuell lekkasje fra innebygget sisterner. Konsekvens: Ved lekkasje kan det oppstå skade i lukkede konstruksjoner, og eventuelt lekkasjevann vil ikke bli synliggjort.

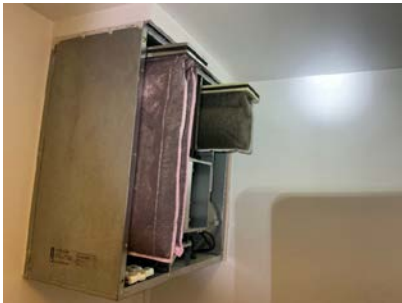
Vurdering av avvik:

Filter er tilsmusset.

Det anbefales å bytte filter årlig og utføre rens og service på ventilasjonsanlegget hvert 5. år for å sikre god luftkvalitet og opprettholde anleggets funksjon. Konsekvensen av manglende vedlikehold kan være redusert effekt, dårlig inneklime og økt risiko for tekniske feil.
