Moltemyra 1

MOLDE

Tilstandsrapport

ENEBOLIG

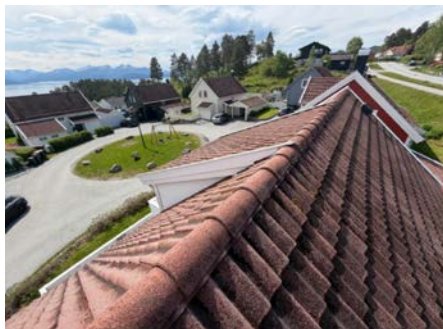
Avvik: Mer enn halvparten av forventet brukstid er passert på taktekingen.

Oversiktsbilde av taktekking. Takset fremstilles å være i god stand alder tatt i betraktning.

- Overvåk tilstanden jevnlig. For å få tilstandsgrad 0 eller 1 må tekkingen skiftes ut, men tidspunktet for når dette er nødvendig er vanskelig å si noe om.
- Når taktekking og undertak begynner å bli gamle, øker risikoen for lekkasjer, noe som kan føre til omfattende og kostbare reparasjoner av underliggende konstruksjoner dersom en ikke foretar tiltak på konstruksjonene før dette oppstår.

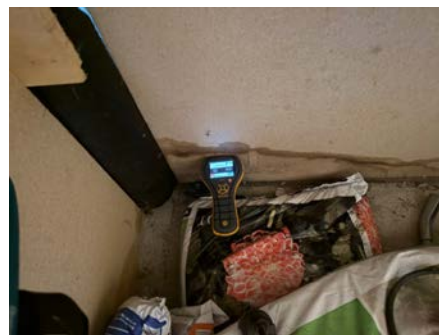
Det er registrert fuktskjolder i nedre del av vegg mot yttervegg.

Forhøyede fuktverdier er målt i området, og veggplaten er fuktpåvirket.

Fuktskadet veggplate i boden mot nordvest. 22,6 vektprosent er vått.

Ytterligere undersøkelser anbefales for å avklare skadeårsak og omfang. Dersom fuktpåvirkningen skyldes aktiv fuktinntrenging, kan dette over tid føre til nedbrytning av materialer. Eventuelle utbedringstiltak bør vurderes etter nærmere kartlegging av konstruksjonen og kontroll av fuktutviklingen over tid.

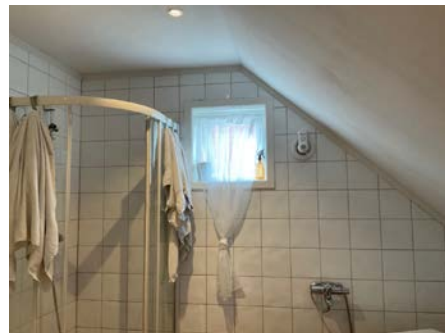
Avvik: Det er vindu/dør med ikke fuktbestandige materialer i våtsonen (ved vask, dusj, badekar, osv.), løsningen eller byggematerialet er uegnet.

Vindu plassert i område definert som våtsone.

Det anbefales å etablere dokumentert og forskriftsmessig tettelse egnet for våtrom. Dersom forholdet ikke utbedres, kan fukt trenge inn i konstruksjonen og medføre fuktskader på vindu og tilstøtende bygningsdeler over tid.

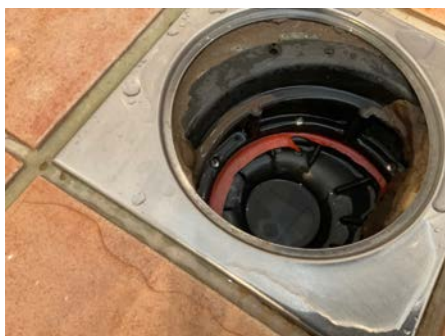
Sluk i dusjsone.

- Overvåk tilstanden jevnlig. For å få tilstandsgrad 0 eller 1 må tettesjiktet skiftes ut, men tidspunktet for når dette er nødvendig er vanskelig å si noe om.
- Det er viktig å merke seg at levetiden til en membran varierer basert på kvalitet, installasjon og bruk. Eldre membraner kan bli sprø og sprekke opp, noe som fører til at de mister sin vanntettende funksjon. Dette kan resultere i vannlekkasjer gjennom vegger og gulv og fuktskader.

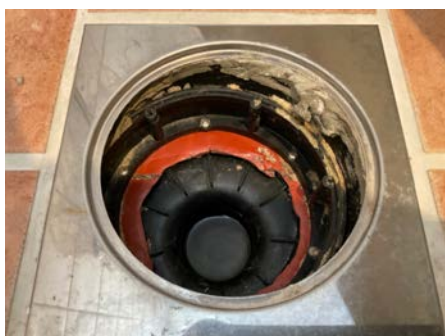
Sluk under badekar.

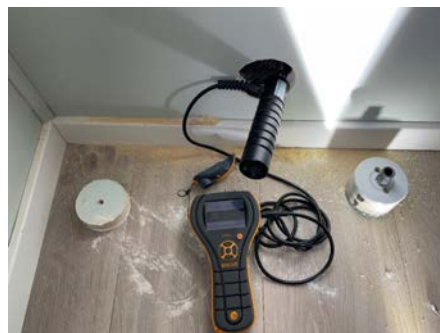
Hulltaking er foretatt fra tilstøtende rom uten å måle forhøyet fuktverdier i bakvegg eller i bunnsvill. Våtrommet er også fuktkontrollert med egnet fuktmåleverktøy og det er ikke påvist unormale forhold ved fuktsøk i relevante våtsoner i gulv og vegger.

Hulltaking og fuktmåling, ingen fukt eller andre avvik registrert i borehull. Hull blir blendet forsvarlig.

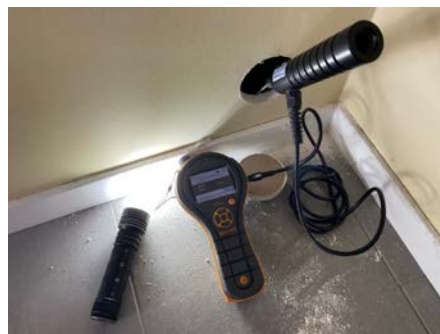
Hulltaking er foretatt fra tilstøtende rom uten å måle forhøyet fuktverdier i bakvegg eller i bunnsvill. Våtrommet er også fuktkontrollert med egnet fuktmåleverktøy og det er ikke påvist unormale forhold ved fuktsøk i relevante våtsone i gulv og vegger.

Hulltaking og fuktmåling, ingen fukt eller andre avvik registrert i borehull. Hull blir blendet forsvarlig.
