# Hagskarveien 330

**Stor og flott enebolig med hele 6 soverom, 2 bad-  
strandlinje-fiske og turmuligheter sommer og  
vinter**

# Tilstandsrapport

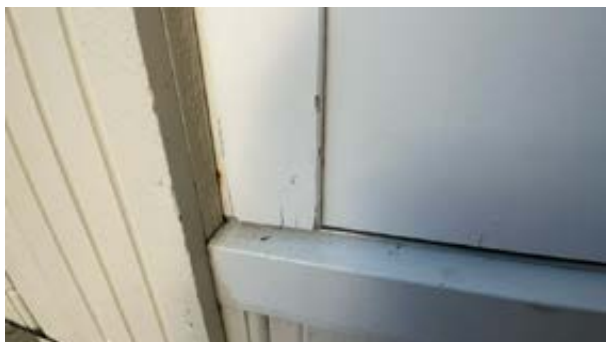
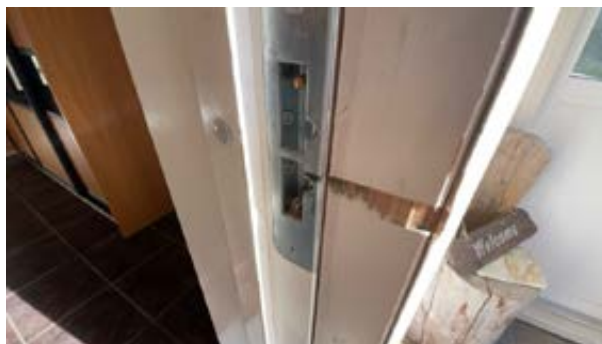
- Det er påvist andre avvik:

- Inngangsdør har skade i karm og pakning.
- Balkongdør 1 etasje noe værslitt i bunn.

- Det må foretas tiltak for å lukke avviket.

Det bør utbedres skade i karm og pakning på inngangsdøren for å sikre god tetthet og funksjon, samt forhindre ytterligere forringelse.

Værslitasje på balkongdørens bunn bør utbedres for å hindre fuktinntrenging og forringelse av materialet.

Dersom tiltak ikke gjennomføres, kan det oppstå økt varmetap, redusert sikkerhet og fare for fuktskader i tilstøtende konstruksjoner.

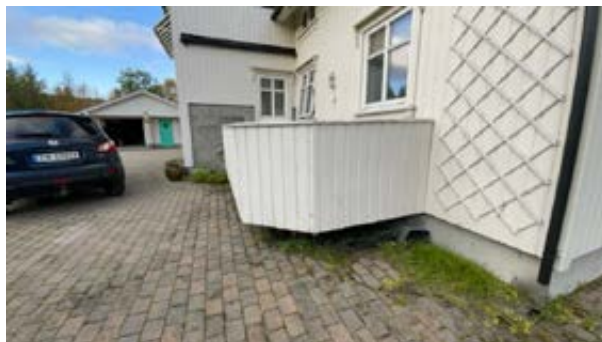
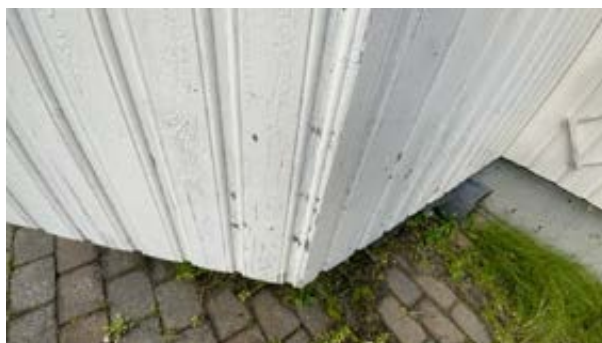
## TG 2 Balkonger, terrasser og rom under balkonger

Platting ved inngang oppført i impregnerte materialer med rekkverk i tre.

- Det må foretas tiltak for å lukke avviket.
- Lokal utbedring må utføres.

Det bør utføres vedlikehold og eventuelle reparasjoner av værslitt og oppsprukket trevirke for å sikre konstruksjonens levetid og sikkerhet. Skjevheter bør vurderes nærmere, da økt skjevhet over tid kan føre til ytterligere skader og økte vedlikeholdskostnader.

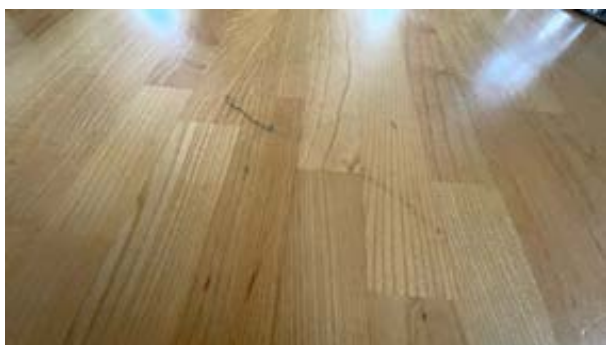
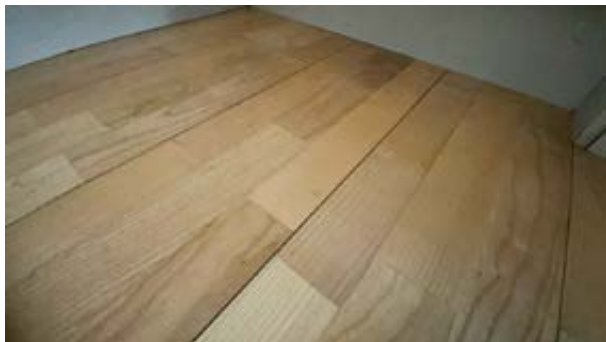
## TG 2 Overflater

- Det er påvist fuktskader på overflater.

- Gjennomføre ytterligere undersøkelser og foreta utbedring av skade.

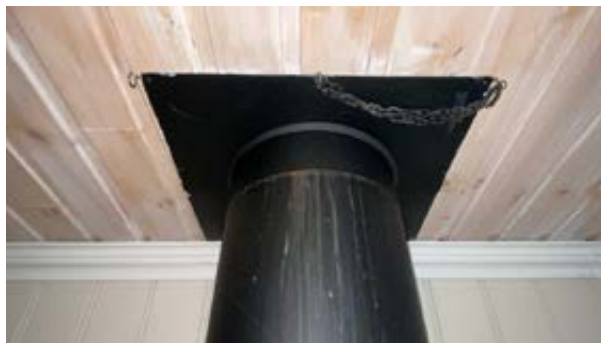
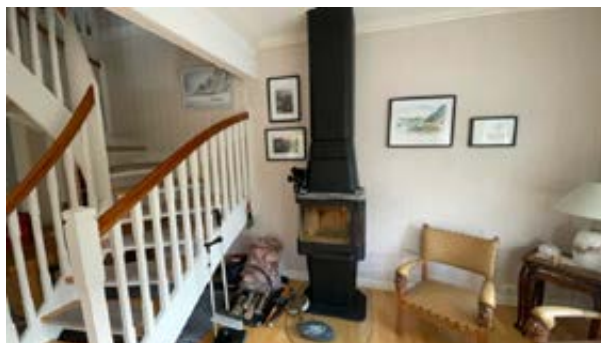
- Det er påvist andre avvik:

Rustvann fra skjøt i tak 2 etasje

- Det må foretas tiltak for å lukke avviket.

Det bør utbedres lekkasje i skjøten på taket i 2. etasje for å hindre videre inntrenging av vann og rustdannelse.

Dersom tiltak ikke iverksettes, kan det oppstå ytterligere skader på pipe, takkonstruksjon og omkringliggende bygningsdeler.

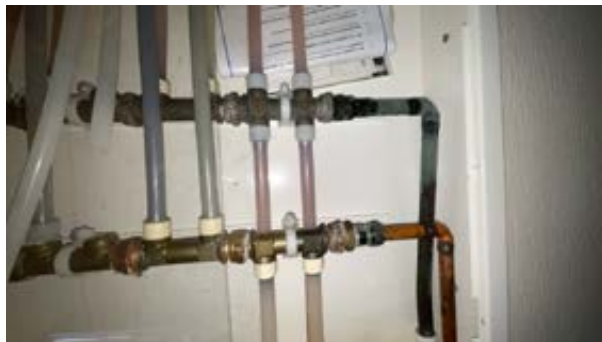
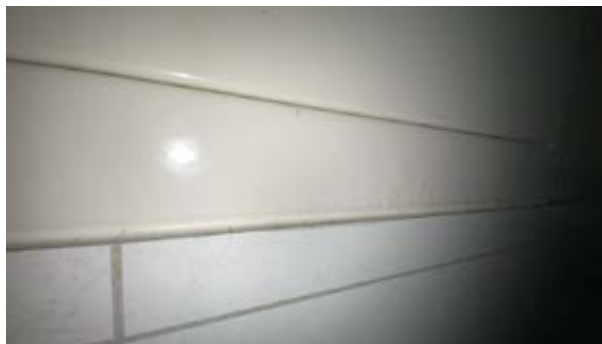
Vannledninger. Innvendige vannledninger er av plast (rør i rør). Det er besiktiget i rørskap. Vurdering av avvik: • Det er irr på rør.

- Vannrør må skiftes.

Det bør foretas nærmere undersøkelse og eventuelt utbedring av irrdannelser på rørene, for å unngå risiko for lekkasjer og korrosjon som kan føre til vannskader.

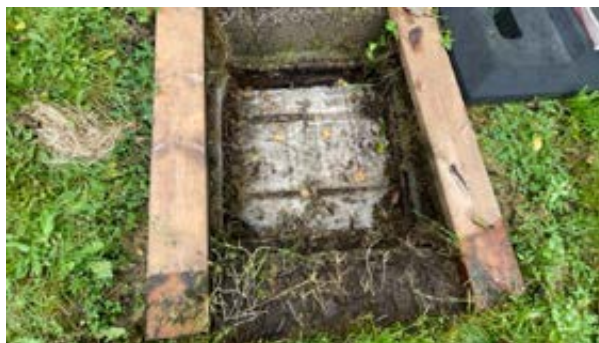
Utvendige avløpsrør er av plast. Det er septiktank med overløp til grøft. Septiktank. Septiktanken er av betong fra ukjent årstall. Vurdering av avvik: • Mer enn halvparten av forventet brukstid er passert på septiktank. Utdrag slutt

Det bør vurderes å inspisere og eventuelt oppgradere septiktanken, da mer enn halvparten av forventet brukstid er passert.

Konsekvensen av manglende tiltak kan være redusert funksjonalitet, lekkasjer eller forurensning, noe som kan medføre helse- og miljøfare.
