# Leikongvegen 320

Loftsleilighet med fin utsikt | Praktisk og lettstelt planløsning | Parkering og terrasse på fellesareal

# Tilstandsrapport

## SEKSJON 6:

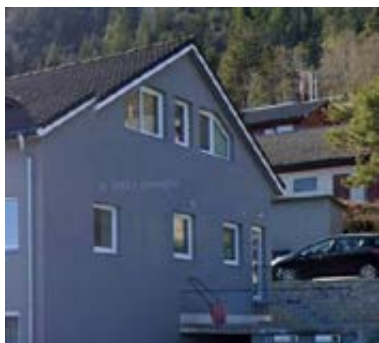
## Vurdering av avvik:

- Det er avvik:  
Brannstige stige er ikke montert utfra seksjonen.

## Konsekvens/tiltak

- Tiltak:  
Viser til BYGGFORSK 520.391 Rømning via vindu. Krav og utforming

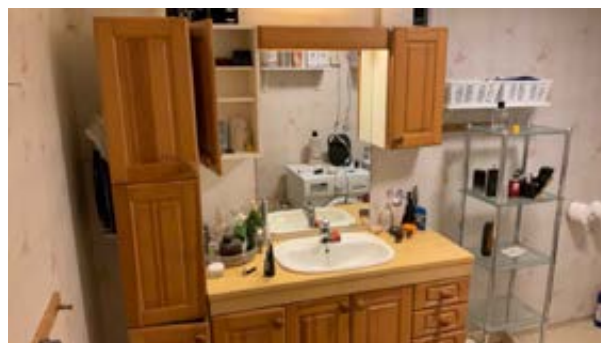
## Vurdering av avvik:

Kostnadsestimat er antatt utbedring til tilsvarende standard og materialvalg.

**Kostnadsestimat: 100 000 - 300 000**

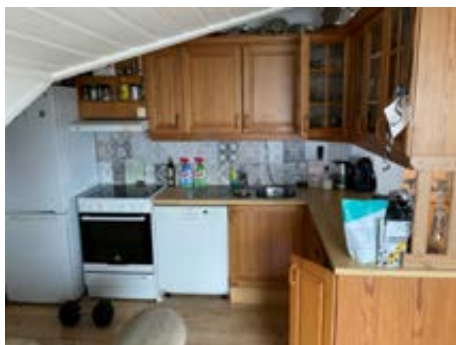
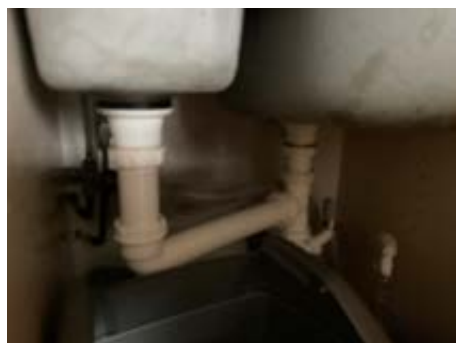
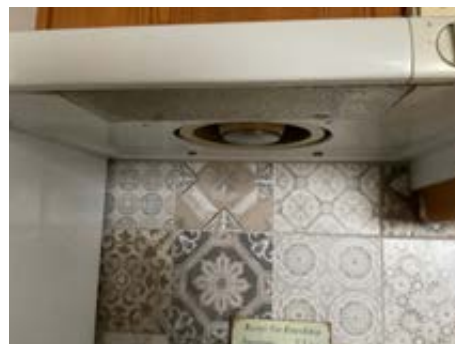
#### Vurdering av avvik:

- Det er påvist at overflater har noe skader.

#### Konsekvens/tiltak

- Det er ikke behov for utbedringstiltak.

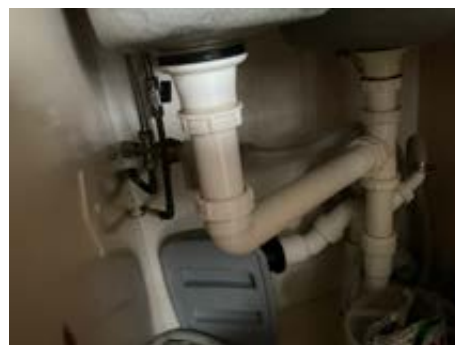
### TG 2 Avløpsrør

Det er avløpsrør av plast.

- Det er ikke behov for utbedringstiltak siden anlegget fungerer i dag, men ut ifra alder kan skader plutselig oppstå på eldre anlegg.
- I forbindelse med oppgradering av våtrom vil det være naturlig med utskiftning av rør.
