# Skolevegen 3

BØVERBRU

Adresse	Skolevegen 3 2846 BØVERBRU
Prisantydning	Kr 2 950 000,-
Omkostninger	Kr 92 740,-
Totalpris	Kr 3 042 740,-
BRA-i/BRA Total	222/253 m <sup>2</sup>
Eierform	Eiet
Boligtype	Enebolig
Byggeår	1951
Soverom	3

# gnr. 63, bnr. 28

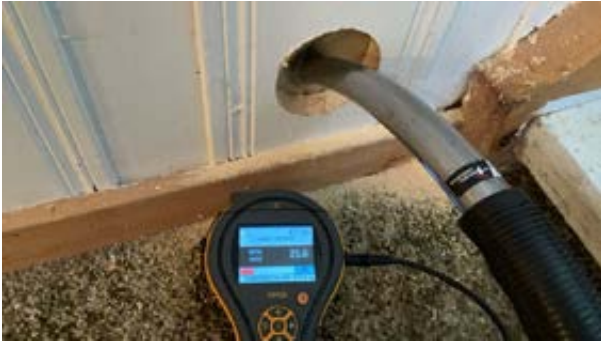
Gulvet er av betong, har laminat og har teppe. Veggene har betong/mur og panel. Hulltaking er foretatt og det er påvist avvik i konstruksjonen.

- Det er gjennom hulltaking påvist høyt fuktnivå inne i trekonstruksjonen i hulltakingen, men ikke påvist fuktskader i dette området. Høy luftfuktighet kan over tid føre til muggvekst eller sverting av materialer. Samtidig kan materialer og konstruksjoner bli ødelagt.

- Det er gjennom målinger påvist høyt fuktnivå i trevegger i underetg./kjeller, det er derfor ikke foretatt hulltaking

- Det påviste fuktnivå gir grunn til å overvåke konstruksjonen jevnlig for å se utvikling over tid, og eventuelt foreta tiltak for å unngå fuktskader.

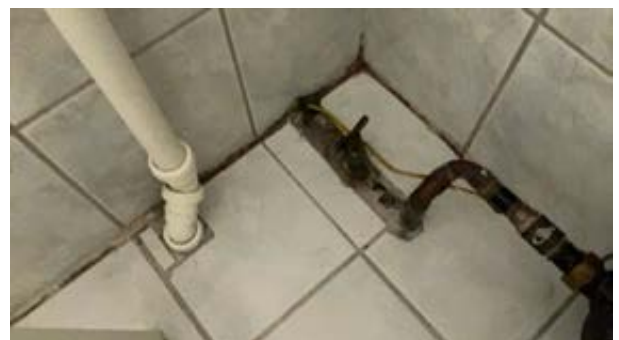
#### Vurdering av avvik:

- Det er påvist mangelfull/feil utførelse rundt rørgjennomføringer e.l. som gir fare for fukt i konstruksjonen i våtsone.
- Membran kan ikke konstateres (ikke synlig og det foreligger heller ikke dokumentasjon).
- Mer enn halvparten av forventet brukstid er passert på membranløsningen.
- Mer enn halvparten av forventet brukstid er passert på slukløsningen.

- Overvåk tilstanden jevnlig. For å få tilstandsgrad 0 eller 1 må slukløsningen skiftes ut og sannsynligvis må også membransjiktet skiftes/utbedres. Det er imidlertid vanskelig å si noe om tidspunktet for når dette er nødvendig.
- Løsningen/utførelsen rundt rørgjennomføringer gir fare for fukt inn i konstruksjoner.
- Det må gjøres nærmere undersøkelser. Manglende membran/tettesjikt medfører risiko for lekkasjer og fukt i konstruksjonen.

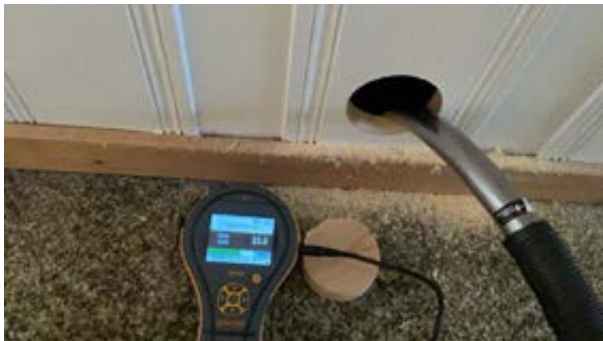
### Beskrivelse

Hulltaking er foretatt uten å påvise unormale forhold. Hulltaking er foretatt ved/i Fra gang. Fuktkvotemåling (vekt%) i konstruksjonen ble målt til 13.
