Torgveien 44

STAVANGER

Befaringsdato: 18.03.2026

Rapportdato: 26.03.2026

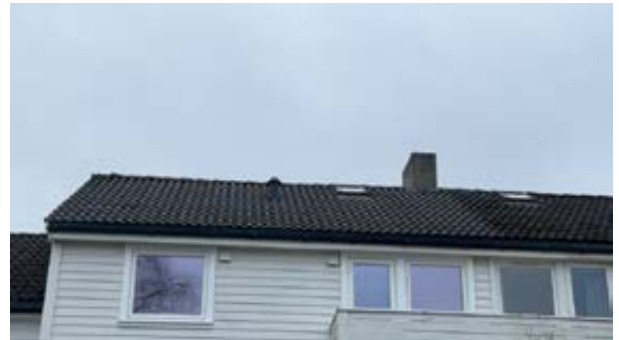
TG 2 Takteking

Taktekkingen er av betongtakstein. Taket er besiktiget fra bakkenivå. Siden taket (takkonstruksjon, takteking og skorstein) kun er observert fra bakkenivå, er vurderingen begrenset av dette. Det er ikke sikkerhetsmessig forsvarlig å bevege seg ut på taket eller observere fra stige. Selv om det ikke er avdekket skader under befaringen, betyr ikke dette at det ikke foreligger skader som en besiktigelse på taket kan avdekke. Vær oppmerksom på denne risikoen. En undersøkelse av taket kan utføres av en fagperson under tilstrekkelige sikkerhetsforhold.

- Tidspunkt for utskiftning av takteking nærmer seg.
- Tidspunkt for utskiftning av undertak nærmer seg.
- Overvåk tilstanden jevnlig. For å få tilstandsgrad 0 eller 1 må tekkingen skiftes ut, men tidspunktet for når dette er nødvendig er vanskelig å si noe om.
- Når takteking og undertak begynner å bli gamle, øker risikoen for lekkasjer, noe som kan føre til omfattende og kostbare reparasjoner av underliggende konstruksjoner dersom en ikke foretar tiltak på konstruksjonene før dette oppstår.

Konsekvensen av å ikke følge opp kan være at eventuelle skader eller svakheter ikke oppdages i tide, noe som kan føre til lekkasjer og følgeskader på bygningen.

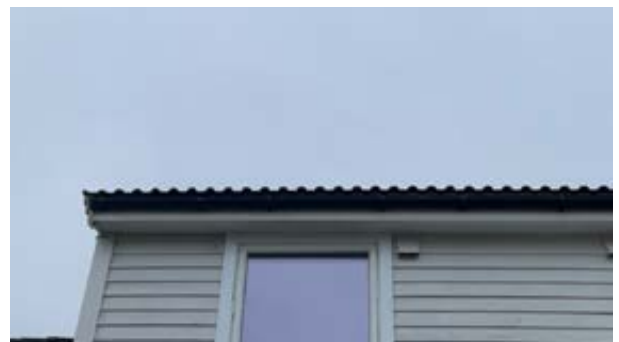
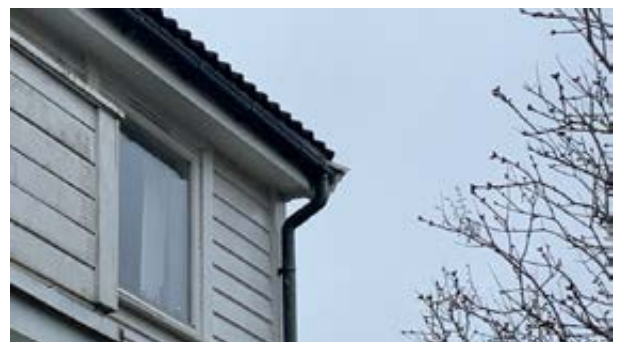
TG 2 Veggkonstruksjon

- Det er ingen eller liten lufting i nedre kant av kledning mot grunnmur.
- Det er påvist spredte råteskader i bordkledningen.

- Råteskader i bordkledningen kan fortsette å utvikle seg både i tilliggende bordkledning og til bakenforliggende veggkonstruksjon, dersom en ikke foretar tiltak.
- Det bør foretas tiltak for å bedre lufting av kledningen.
- Uten tilstrekkelig lufting bak bordkledningen kan fuktighet som trenger inn bak bordene eller gjennom veggene innenfra ikke tørke opp. Dette skaper ideelle forhold for råtesopp og muggvekst.

Det bør etableres tilstrekkelig lufting i nedre kant av kledningen mot grunnmur for å sikre god uttørking og redusere risiko for fuktskader.

Råteskadet bordkledning bør skiftes ut for å hindre videre skadeutvikling og sikre fasadens funksjon som klimaskjerm. Manglende utbedring kan føre til økt risiko for råte, fuktinntrengning og redusert levetid på veggkonstruksjonen.

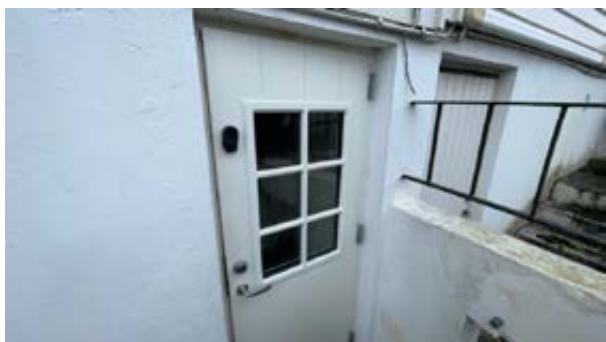
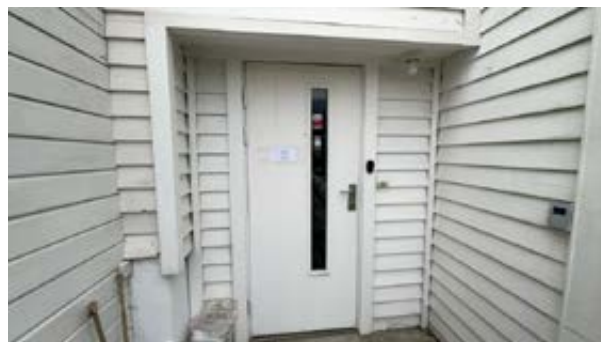
TG 1 Dører

Bygningen har malt hovedytterdør.

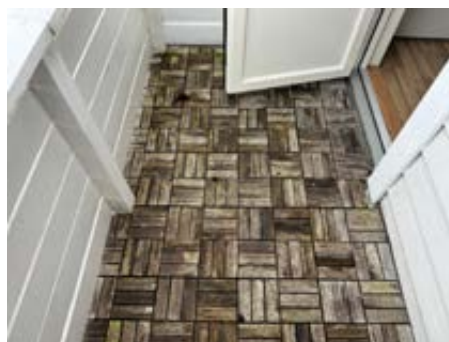
TG 1 Balkonger, terrasser og rom under balkonger

Balkong ut fra soverom i 2. etasje og terrasse ut fra 1. etasje.

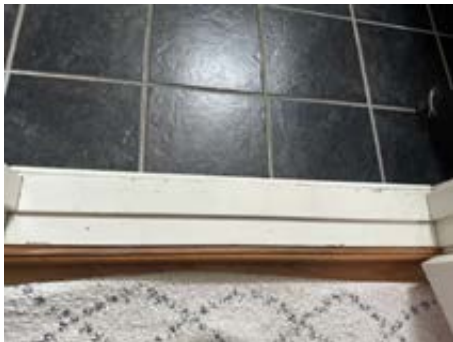
2. ETASJE > BAD

Hulltaking er foretatt uten å påvise unormale forhold. Hulltaking er foretatt i gang mot bad. Fuktkvotemåling (vekt%) i konstruksjonen ble målt til 0.
