# Hjellhaugen 28

ELNESVÅGEN

**Elnesvågen sentrum- Attraktiv 3-roms andelsleilighet med carport og stor balkong!**

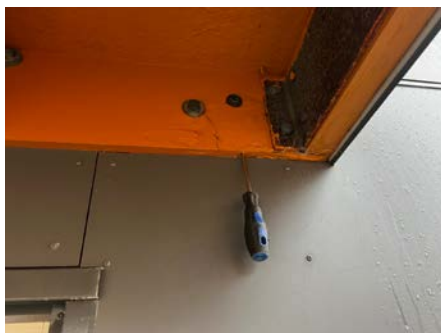
Det er registrert råteskader i kantbjelke og en takbjelke under takutstikket ved inngangspartiet. Skadene skyldes sannsynligvis vanninntrenging via utettheter i beslag. Rust på bjelkebeslag og fuktmerker i treverket tyder på at konstruksjonen har vært utsatt for fuktpåkjenning over lang tid.

Berørt område med råteskader.

Råteskadet materiale må fjernes og erstattes med nytt, trykkimpregnert eller tilsvarende fuktbestandig treverk. Beslag og tilslutninger mot yttervegg bør kontrolleres og eventuelt utbedres for å sikre god tetthet. Dersom tiltak ikke gjennomføres, vil fukt og råte kunne spre seg til tilstøtende konstruksjoner, noe som over tid kan svekke bæreevnen i takutstikket.

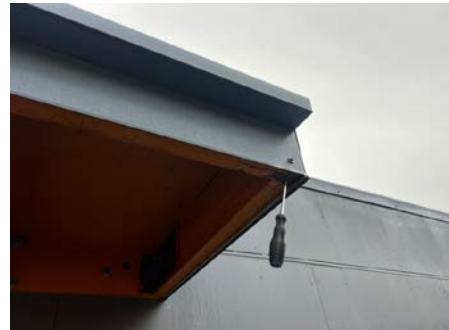
Berørt område med råteskader.

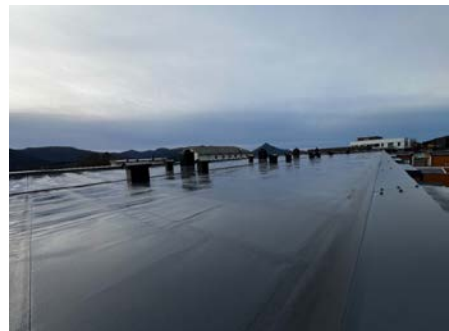
Kompakt takkonstruksjon, tekket med PVC-Duk med innvendig taknedløp. Takkonstruksjonen er fra byggeår.

Oversiktsbilde.

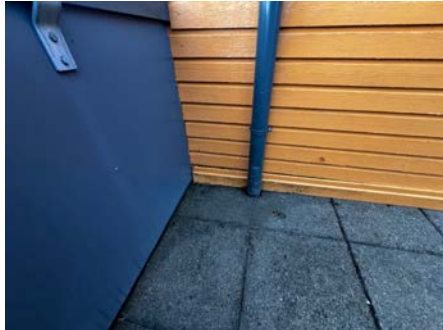
Avstanden fra underkanten av kledningen til terrenget bør generelt være minst 15 centimeter, men er ikke et krav. Ved kortere avstand fra underkant kledning til terreng vil kledning ta til seg lettere fuktighet fra terreng, sprutregn, snø etc.

Korte avstander fra trekledning ned til steinheller.

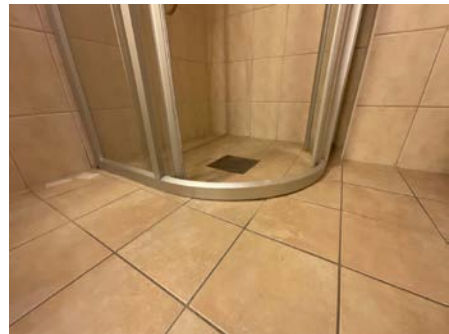
- Det er mulighet for at det kan forekomme vannlekkasje på våtrommet hvor vann ikke vil gå til sluk.

Sluket er isolert inne i dusjsone, bunnlisten rundt dusj er målt til ca 60 mm. Vannsøl eller lekkasjevann utenfor denne sonen har ingen mulighet til å nå sluket. Ved eventuell lekkasje i rommet utenfor sluken, for eksempel i fra vask eller toalett, vil dette vannet renne ut i tilstøtende rom.

- Eventuelt lekkasjevann fra utstyr utenfor dusjsone vil ikke ha en naturlig vei til sluket. Dette kan føre til at vann samler seg på gulvet og potensielt renner ut av rommet eller trenger inn i konstruksjonen.

Isolert sluk.

Ut i fra alder, påviste avvik anbefales det at hele våtrommet renoveres i sin helhet. Som en midlertidig løsning frem til badet eventuelt renoveres anbefales det å sette inn tett dusjkabinett med avløp ført direkte ned i sluken.

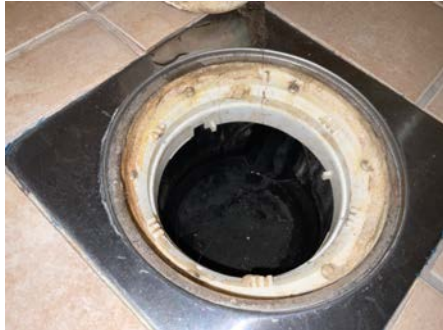
Membran er en skjult konstruksjon og kan ikke inspiseres. Forventet levetid for smøremembran er satt til ca 20 - 30 år men kan vare noe lengre og enkelte tilfeller forkortet levetid. Når membran har nådd forventet levetid er faren for at membran sprekker opp og blir porøs og dermed øker faren for fukt i konstruksjoner.

Sluk, det er antydninger til membran bak flislim som er ført ned bak klemring som er en korrekt utførelse.

- Overvåk tilstanden jevnlig. For å få tilstandsgrad 0 eller 1 må tettesjiktet skiftes ut, men tidspunktet for når dette er nødvendig er vanskelig å si noe om.
- Det er viktig å merke seg at levetiden til en membran varierer basert på kvalitet, installasjon og bruk. Eldre membraner kan bli sprø og sprekke opp, noe som fører til at de mister sin vanntettende funksjon. Dette kan resultere i vannlekkasjer gjennom vegger og gulv og fuktskader.

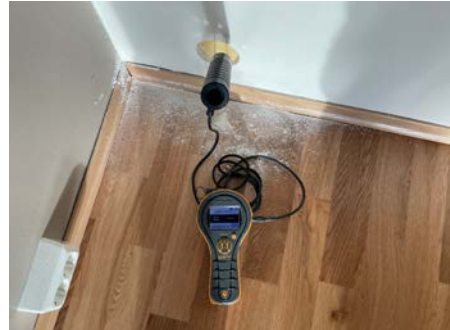
Hulltaking er foretatt fra tilstøtende rom uten å påvise unormale forhold i våtsone. Våtrommet er også fuktkontrollert med egnet fuktmåleverkøy og det er ikke påvist unormale forhold ved fuktsøk i relevante våtsone i gulv og vegger.

Hulltaking og fuktmåling, ingen fukt eller andre avvik registrert i borehull. Hull blir blendet forsvarlig.

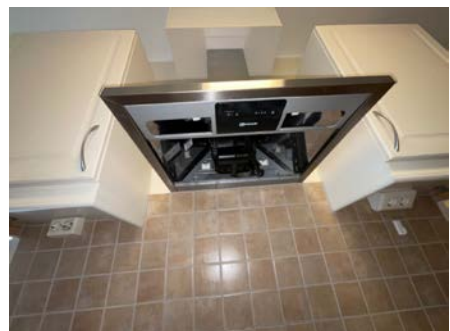
På befaringen mangler det filter og deksel til ventilatoren. Kan tenkes det er demontert for vasking. Ytterligere undersøkelser anbefales.

Mangler filter og 2 stk deksel.

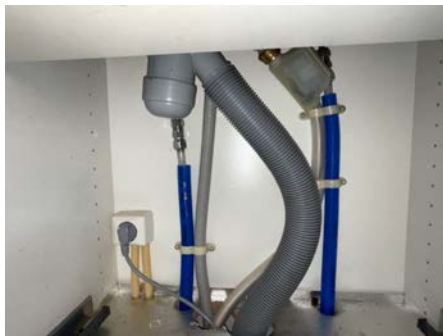
Det mangler tettemuffer mellom PEX-rør og varerør.

Vann fra eventuell lekkasje kan trenge ut i konstruksjonen i kjøkkenområdet og medføre fuktskader. Utførelsen er ikke i samsvar med krav til vannskadesikkerhet. Det bør monteres godkjente tettemuffer mellom PEX og varerør.
