# Kringsjøveien 8

**Innholdsrik enebolig på Øvre Vaulen  
- romslig & omkransende tomt.**

| Adresse | Kringsjøveien 8<br>4020 STAVANGER |

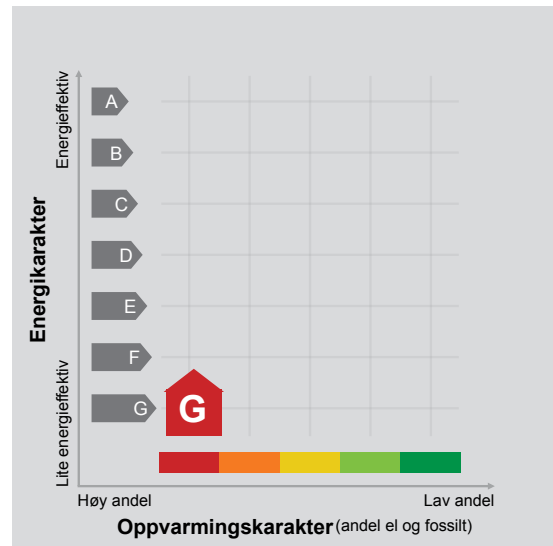
**Energimerket** angir boligens energistandard. Energimerket består av en energikarakter og en oppvarmingskarakter, se i figuren. Energimerket symboliseres med et hus, hvor fargen viser oppvarmingskarakter, og bokstaven viser energikarakter.

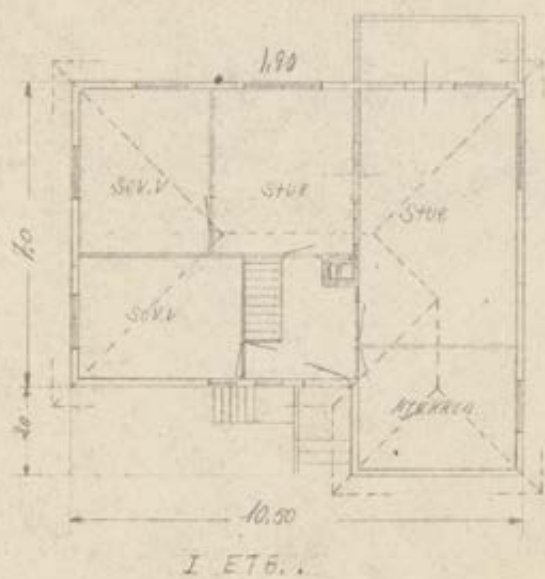
GR. NR 17. BR. NR 478-499.  
NUVERENDE GRUNDPLAN OG  
FASADER M. 1:100.
