# Fjellgata 47A

Tilstandsrapport datert 11.08.2026. utført av Sunnmøre Eiendom Takst AS v/ Frode K. Mauren.

LEILIGHET I BLOKK · TILSTANDSRAPPORT MED VERDITAKST

# Fjellgata 47 A

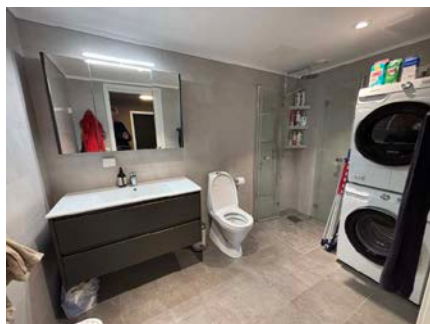
Oversikt bad

Bad er ribbet ned og bygd opp igjen i 2019. Utført av fagfolk, Marcin Bygg AS, T Madsen AS og Alfa Elektro AS. Badet har flislagt gulv og vegger og malte innvendige tak, innfelt spottbelysning i tak. Badet har innredning med servant, toalett, dusjhjørne med glassdører og opplegg for vaskemaskin. Det foreligger ingen dokumentasjon, utført gjennom tidligere eier.

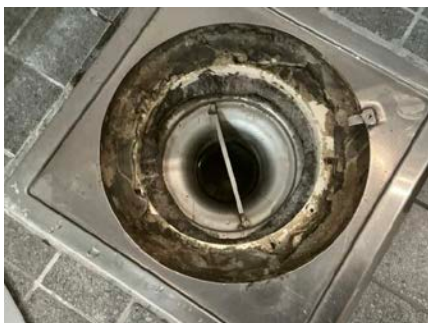
Sluk bad

Det er målt et lokalt fall på 16-18 mm fra sluk og ca. 80 cm ut fra sluket. Videre er det registrert fall mot sluk i to retninger på øvrige deler av gulvet. En slik stikkprøvekontroll vil ikke nødvendigvis avdekke mindre avvik eller lokale områder med motfall.

Det er stålsluk fra byggeår vurdert utifra alder og observasjoner i sluk.

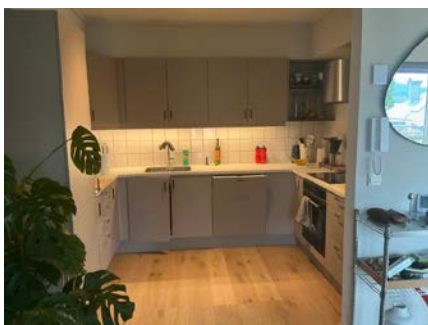
Oversikt kjøkken

Det er montert inn ei ny kjøkkeninnredning i 2026, utført og levert av HTH. Innredningen har glatte fronter, laminat benkeplate, det er montert fliser på vegg over benkeplate. Innredningen har integrerte hvitevarer med kjøl/fryseskap, oppvaskmaskin, stekeovn og induksjonstopp. Det er montert komfyrvakt og vannstoppsystem. Det er avtrekk via ny kjøkkenventilator. På gulv er det parkett fra 2026.
