# Blancas gate 2A

**Attraktiv 3-roms på Madla, beliggende innerst i blindvei \*Balkong \*Carport \*Separat inngang**

## BLANCAS GATE 2A

gnr. 38, bnr. 323, snr. 2

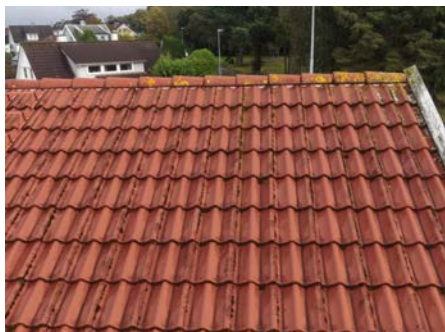
#### Vurdering av avvik:

#### Konsekvens/tiltak

- Når vanntette sjikt på tak begynner å bli gamle, øker risikoen for lekkasjer. Dette kan føre til omfattende og kostbare reparasjoner av underliggende konstruksjoner dersom en ikke foretar tiltak på konstruksjonene før dette oppstår.
- Når undertak begynner å bli gamle, øker risikoen for lekkasjer. Dette kan føre til omfattende og kostbare reparasjoner av underliggende konstruksjoner dersom en ikke foretar tiltak på konstruksjonene før dette oppstår.
- Overvåk tilstanden jevnlig. For å få tilstandsgrad 0 eller 1 må undertak skiftes ut, men tidspunktet for når dette er nødvendig er vanskelig å si noe om.

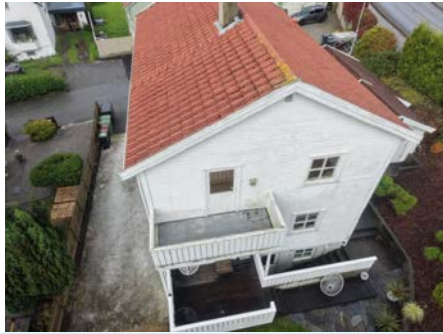
#### Vurdering av avvik:

## Konsekvens/tiltak

- Det anbefales å utbedre rekkverket slik at høyden tilfredsstiller gjeldende krav, for å sikre trygg bruk.

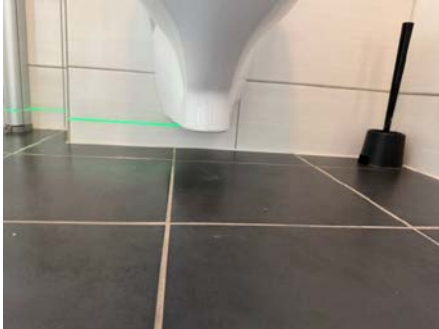
#### Vurdering av avvik:

- Det er ikke påvist tilfredsstillende løsning for å synliggjøre lekkasje fra innebygget sistene.

- Uten tilfredsstillende dreneringsløsning/lekkasjesikring kan lekkasjer pågå over lang tid uten å bli oppdaget. Dette kan føre til omfattende fuktskader i omkringliggende byggematerialer.

- Det må gjennomføres ytterligere undersøkelser.
