Skjelt-Ole Bakken 22D, 22C, 24 og 26

Stor kombinasjonseiendom med 2 kontorlokaler, en meget flott, romslig leilighet med balkong og utsikt.

Verditakst

Tilstandsrapport

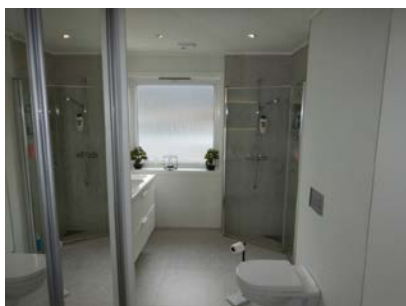
2. ETASJE > BAD/VASKEROM

Bad med fliser og varmekabler i gulv, våtromsplater på vegger. Flislagt dusjhjørne med glassdører, veggmontert toalett, hel servantplate med underskap, elektrisk avtrekk. Vv-bereder, fordelerskap for vann og opplegg for vaskemaskin er plassert i skap med skyvedører. Det opplyses om at badet ble oppusset i 2022.

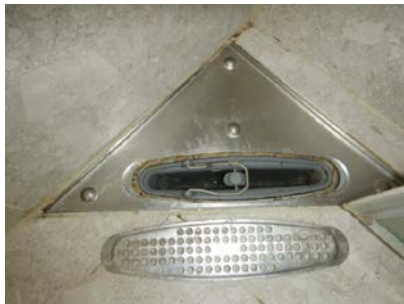
2. ETASJE > BAD/VASKEROM

- Det er påvist at høydeforskjell fra topp slukrist til gulv/synlig topp membran ved dørterskel er mindre enn 25 mm.
- Det er påvist avvik i fallforhold til sluk i forhold til krav i forskrift på byggetidspunktet.

- Til tross for avviket i fall/høydeforskjell til sluk, vil gulvet fortsatt kunne lede vann mot sluket, men med redusert effektivitet. Dette kan potensielt øke risikoen for vannansamling i enkelte områder av badet.
- Et bad med manglende/ redusert fall til sluk blir mindre funksjonelt og sikkert for brukeren. Dette kan medføre stående vann på gulvet, vann som ikke ledes effektivt til sluket, økt risiko for at vann renner ut av rommet og redusert sklisikkerhet på gulvet.

Innhent dokumentasjon om mulig. Forholdet må overvåkes. Manglende dokumentasjon på våtrommets tettesjikt gir en usikkerhet rundt våtrommets tetthet/fremtidig funksjon.

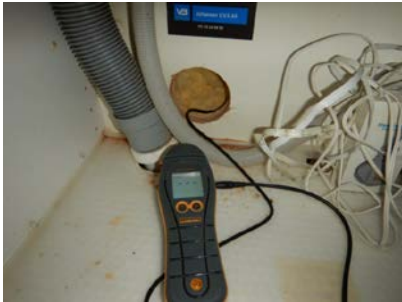
KJØKKEN

Kjøkkeninnredning i trefiner med slette fyllingsfronter. Det er ventilatorhette over komfyr, opplegg for oppvaskmaskin, fuktbestandige plater mellom benk og overskap. Laminat benkeplate med nedfelt 1-1/2 oppvaskkum.
