# Molværshamna 8

LANGEVÅG | MOLVÆR

**Elegant og moderne enebolig med sentral beliggenhet på Sula | 4 soverom | Solrik sørvestvendt veranda | Carport | Hage**

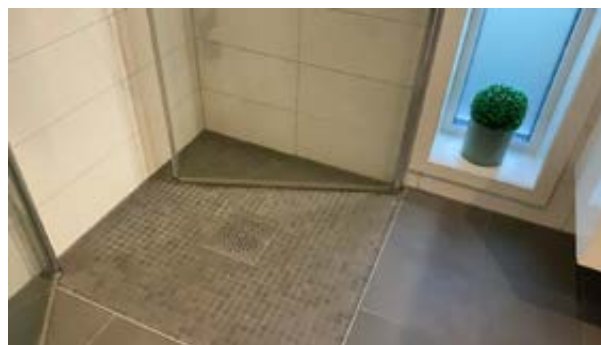
- Det er vindu/dør med ikke fuktbestandige materialer i våtsonen (ved vask, dusj, badekar, osv.), løsningen eller byggematerialet er uegnet.

Vindu i våtzone.

- Uegnede materialer må fuktbeskyttes/utskiftes.

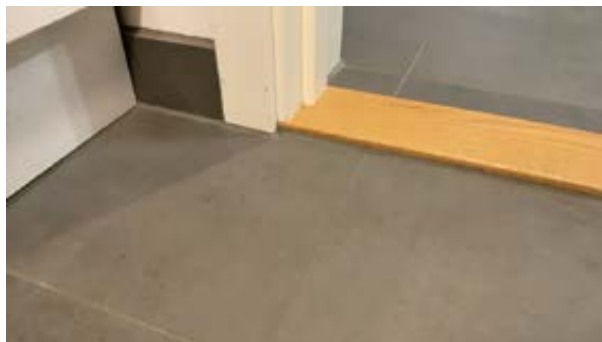
- Det er påvist at noen fliser har bom (hulrom under).
- Det er påvist avvik i krav til høydeforskjell/fall-løsning på våtrommet.

Når høydeforskjellen mellom sluk og tettesjikt ved dør er for liten, øker faren for at vann ved lekkasjer på våtrommet kan trenge ut av våtrommet. Dette kan føre til:

- Lekkasjer til tilstøtende rom
- Skader på dørkarm og terskel
- Fuktskader i gulv og vegger utenfor badet

Lite parti på dørterskel er under 15 mm høy.
