Helsings gate 6

Leilighet | BRA-i/BRA Total 50/50 kvm | 2 soverom

# Tilstandsrapport

## BOLIGBYGG MED FLERE BOENHETER

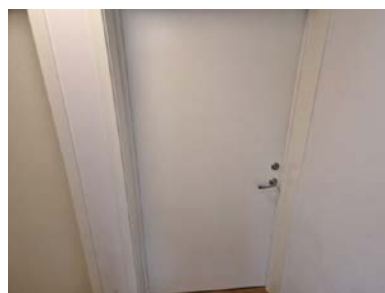
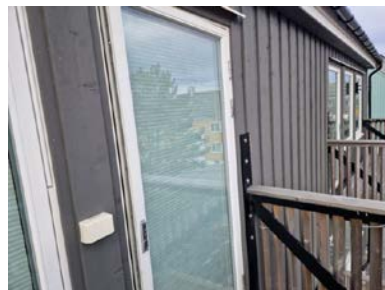
Det er registrert at de utvendigedørene kniper i karmene. Dørhåndtaket til balkongdøren er løst.

- Det anbefales å justere, vedlikeholde eller utbedre dører for å sikre normal funksjon.
- Dørene bør justeres. Dørhåndtaket til balkongdøren bør festes.

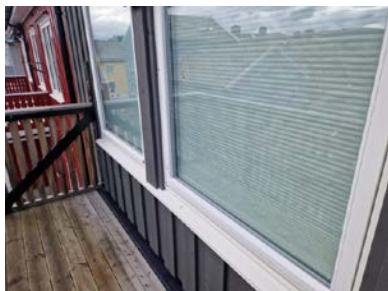
Bygningen har malte trevinduer med 3-lags glass.

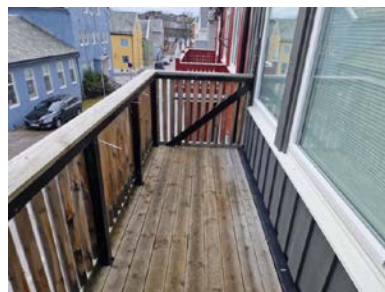
Det er etablert en balkong på en side av leiligheten. Balkongen er oppført med terrassebord. Rekkverket er av stående påler med håndløper.

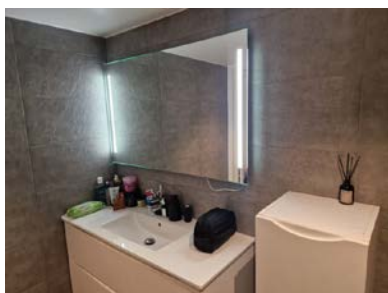
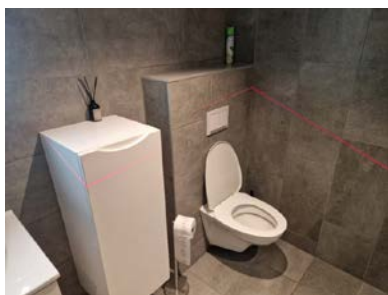
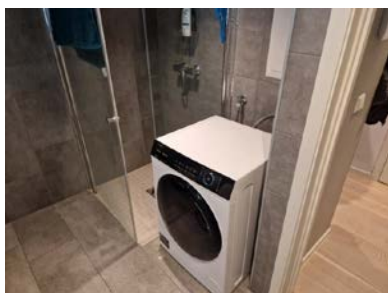
- Det er ikke registrert fuge ved dør terskelen. Ved stikk kontroll av fall mot sluk blir det påvist at overflatene utenom dusjsonen er tilnærmet flat. Det blir ikke registrert at mulig lekkasjevann fra innredninger blir ledet mot sluk. Det er påvist at dusjveggene er montert lavt og tar i gulvet.

Manglende fuge ved terskel øker risikoen for fuktspredning til tilstøtende rom. Utilstrekkelig fall på gulv kan føre til vannansamlinger og økt fare for fuktskader, sopp- og råteutvikling, samt redusert levetid på konstruksjoner og overflater. Dusjveggene bør monteres høyere for å unngå at glassveggene skaper i flisen.

- Det anbefales å etablere fuge ved dør terskel for å hindre vanninntrengning til tilstøtende konstruksjoner. Videre bør det utføres ytterligere undersøkelser rundt punktet om lekkasjevann ledes sikkert til sluk. Eventuelt utføre nødvendig tiltak for å utbedre avviket.

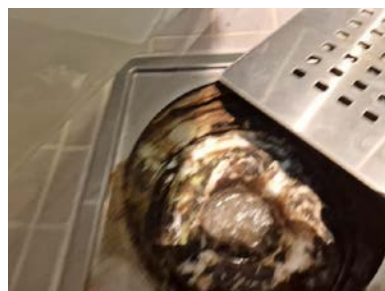
Det er plastsluk og smøremembran med ukjent utførelse.

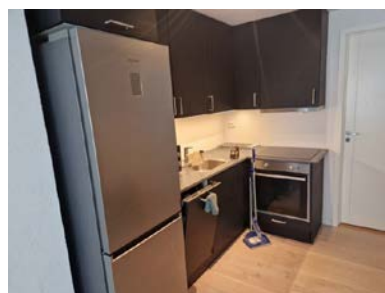
Kjøkkenet har en mørk innredning som går over 2 vegger i en «L»-form. Innredningen er av skuffer og skap med glatte fronter. Det er en laminat benkeplate med nedfelt vask og steketopp. Kjøkkenet er utstyrt med frittstående kjøle/fryseskap og integrert stekeovn og oppvaskmaskin. Utstyret er ikke funksjons-testet.

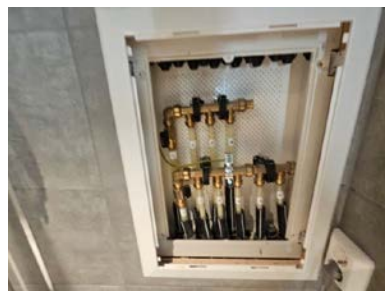
Innvendige vannledninger er av plast (rør i rør). Det er besiktiget i rørskap.

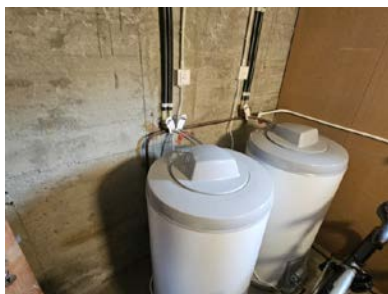
Leiligheten er tilkoblet varmtvanns tank som står plassert i fellesrom i kjelleren.
