Nedre Strandgate 54

ASPØYA - Romslig 3-roms leilighet med parkering, god planløsning og sentral beliggenhet.

Tilstandsrapport

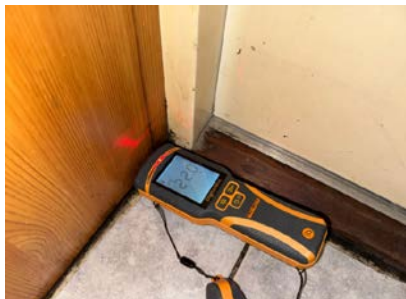
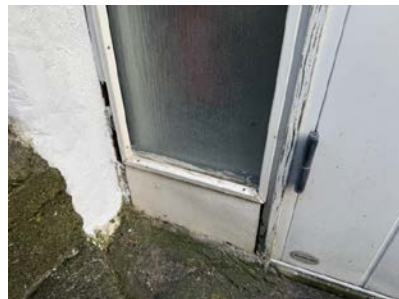
Ytterdøren er slitt, og det er påvist forhøyede fuktverdier (22 vektprosent) i bunnen av døren. Det er også registrert utvendige avvik på døren som tilsier at utskifting bør påregnes i nær fremtid.

Ytterdøren bør enten utbedres eller skiftes ut for å hindre videre fuktskader og forringelse av dørens funksjon. Dersom tiltak ikke iverksettes, er det økt risiko for råteskader og funksjon.

Kostnadsestimat: 20 000 - 100 000

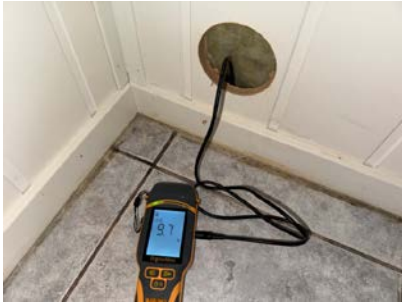
Beskrivelse

Gulvet er av betong. Veggene har betong/mur. Hulltaking er foretatt uten å påvise unormale forhold. Hulltaking er foretatt i Entre. Fuktkvotemåling (vekt%) i konstruksjonen ble målt til 10 som tilsvarer tørt treverk.

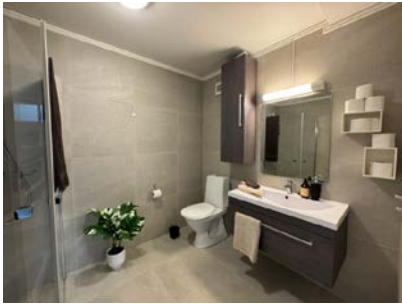
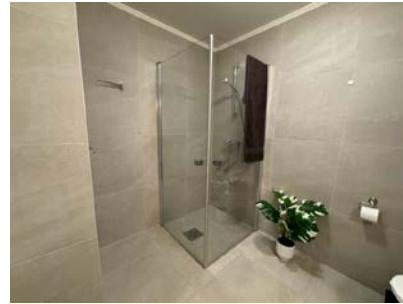
UNDERETASJE > BAD

- Det er påvist avvik i krav til høydeforskjell/fall-løsning på våtrommet.

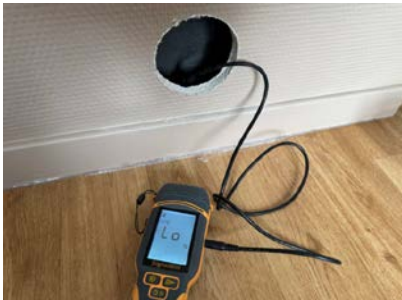
UNDERETASJE > VASKEROM

- Det er avvik:

Vær oppmerksom ved bruk, på sikt kan dette medføre oppfukning, oppsvelling og forringelse av veggplatene over tid.

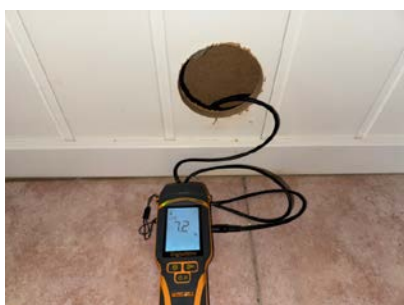
KJØKKEN

- Det er påvist skader på overflater/kjøkkeninnredning utover normal slitasjegrad.

Det må påregnes lokal utbedring/utskiftning på sikt.

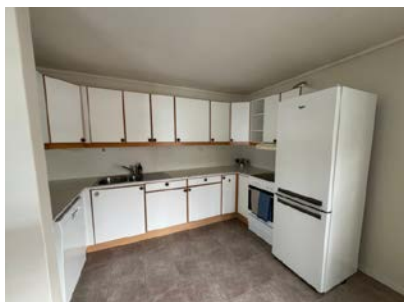
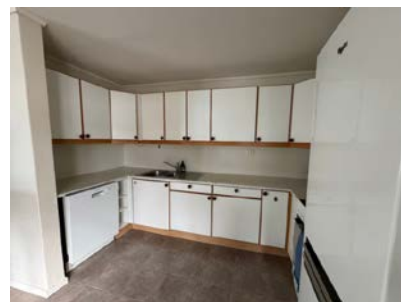
UNDERETASJE > STUE/KJØKKEN

1 TG 2 Avtrekk

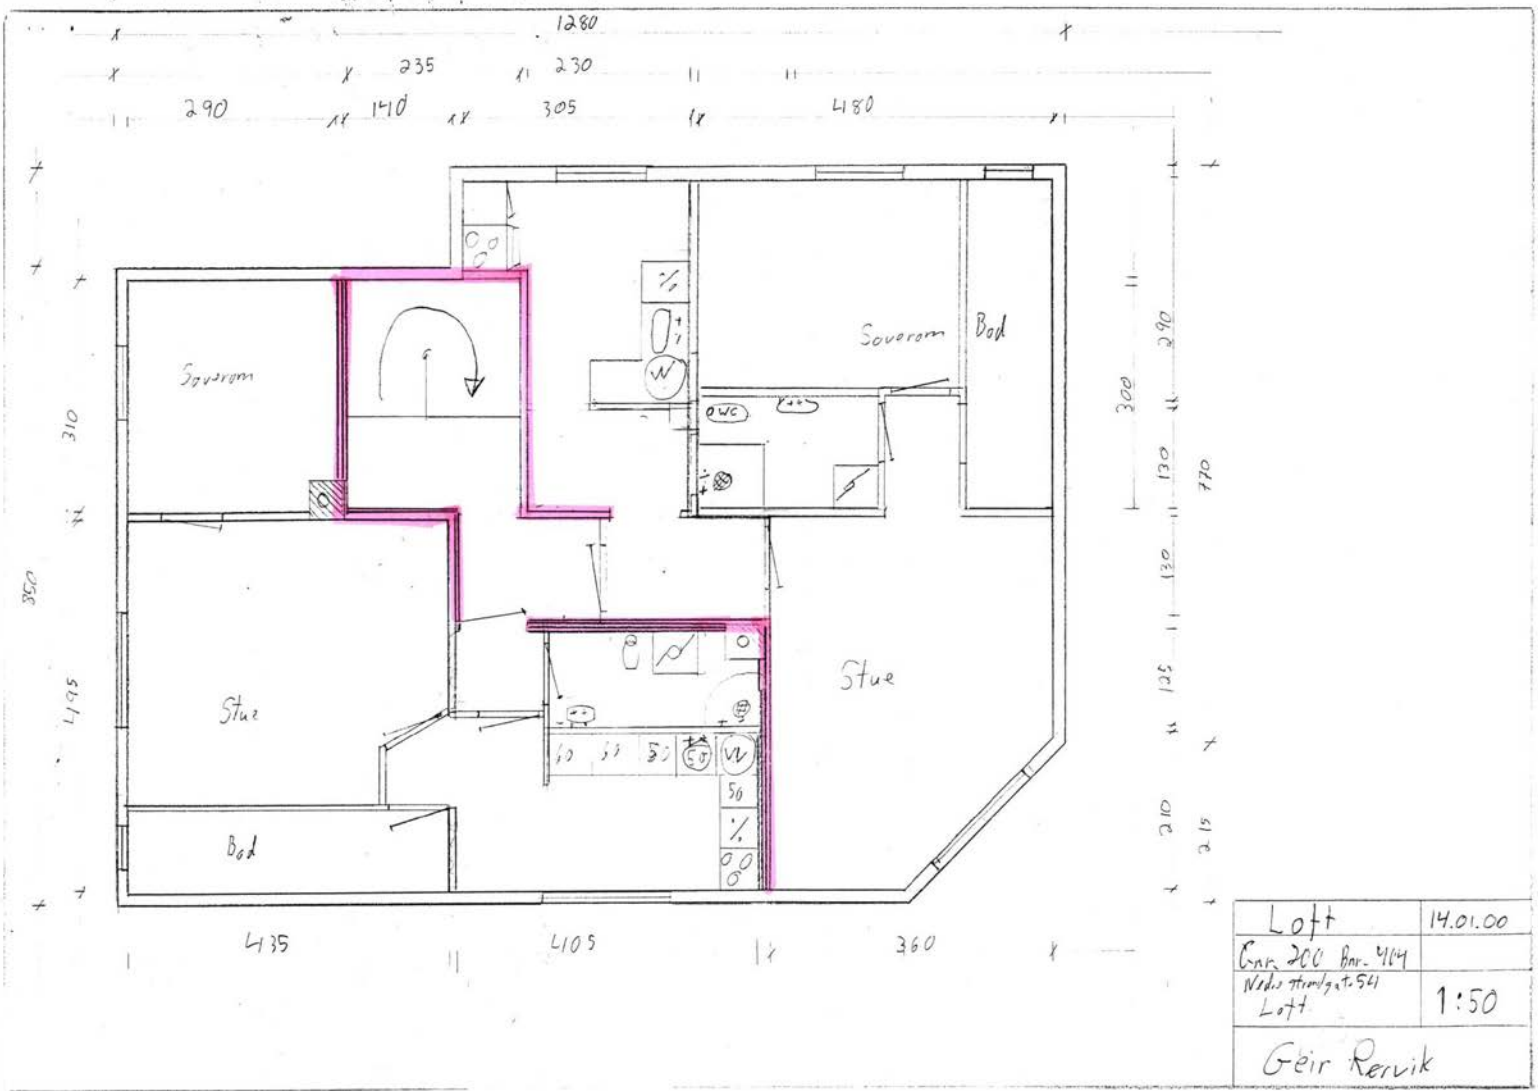
ÅLESUND KOMMUNE
 TEKNISK SEKTOR
 nr. 16111 27.03.01
 MAPPE NR.
 ARK.NR.

Westerstrandgt 54	14.03.01
Gnr. 200.13nr.464	1:50
<u>Carl Fjell</u>

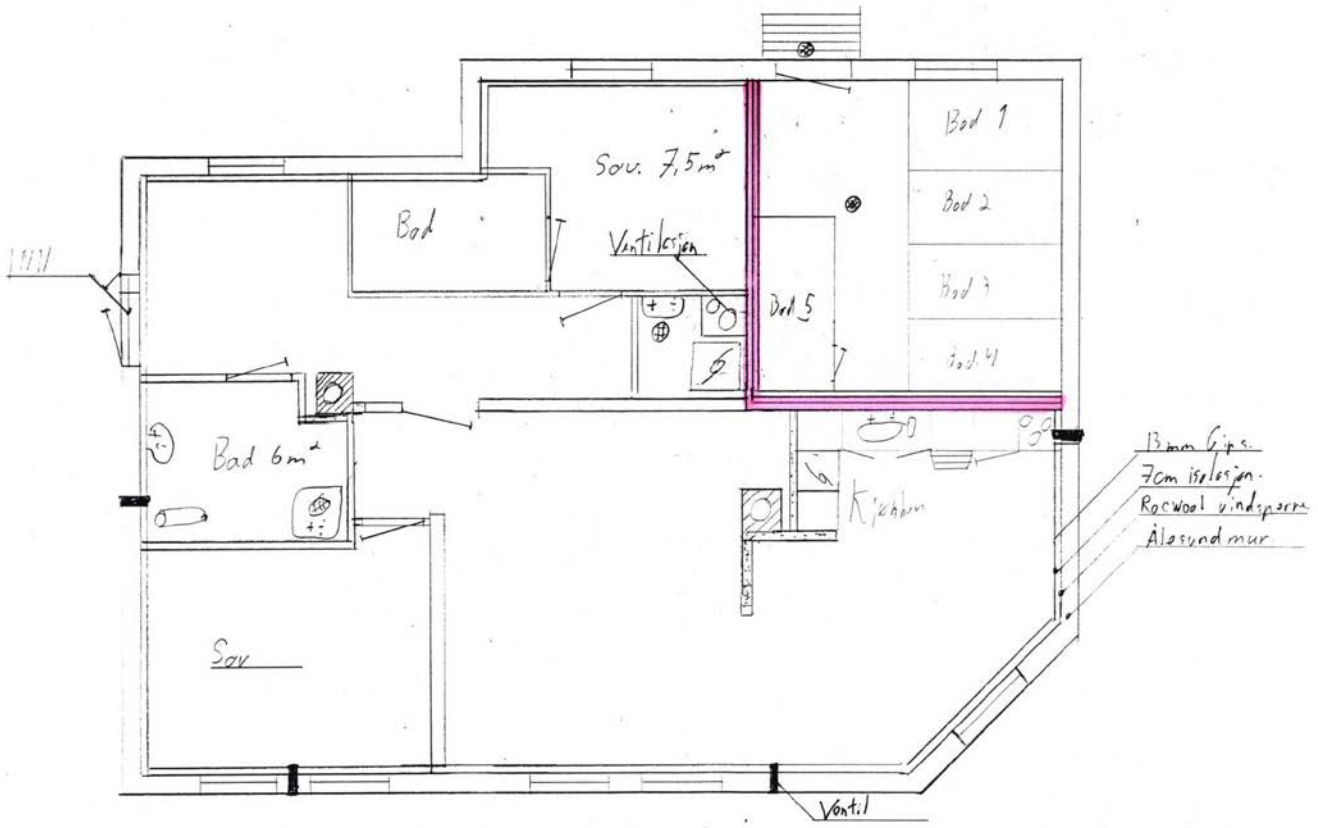
- 13mm Gips
- 7cm isolasjon
- Rocwool vindspærre
- Ålesund mur
