# Hagbart Brinchmanns vei 85

Flott 3-romsleilighet med sjøutsikt | Balkong med gode solforhold | Heis | Parkering

# Tilstandsrapport

## BOLIGBYGG MED FLERE BOENHETER

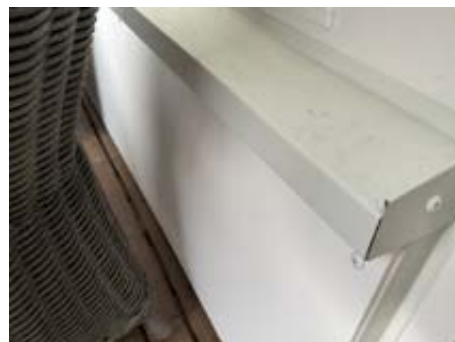
Vindusbeslag i nedre del av vindu.

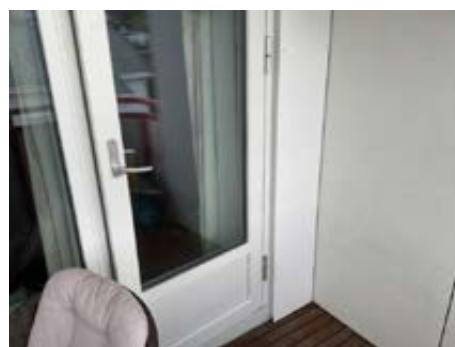
Balkongdør med lav brystning til veranda.

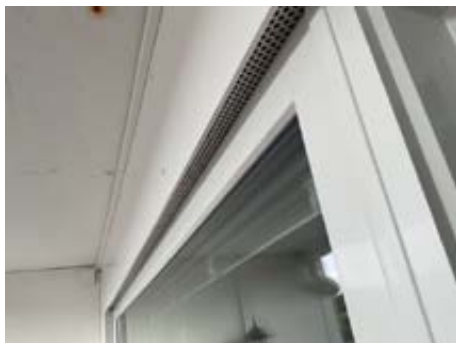
Luftespalte over vindu med rist.

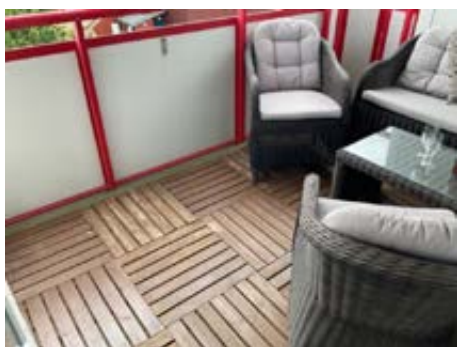
Tremmegulv uten tettesjikt mellom etasjene.

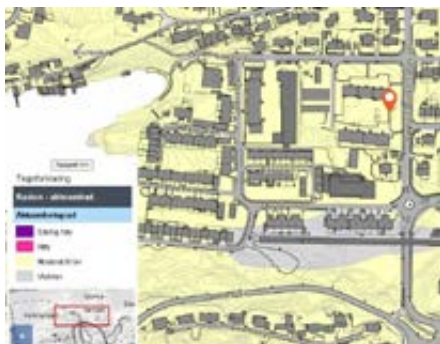
- Uavklarte radonforhold kan innebære risiko for helseskadelig eksponering over tid. Radon er en kjent helserisiko, og forhøyede nivåer kan ha betydning for inneklima og beboernes helse.
- Det anbefales å gjennomføre radonmåling og eventuelt vurdere nærmere kontroll eller tiltak dersom forhøyede verdier påvises.

Skjerm bilde hentet fra <https://geo.ngu.no/kart/radon/>.

Det skal være utført radonmåling ved utleie av boenheten.

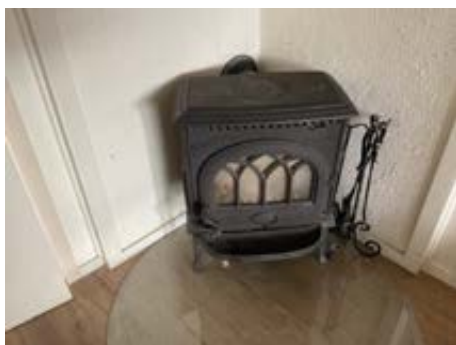
Det er fellesmursteinspipe og vedovn i stue.  
Sotluke i felles gangareal i kjeller.

Jøtul vedovn med glassfelt i dør plassert på underliggende nøytral glassplate.

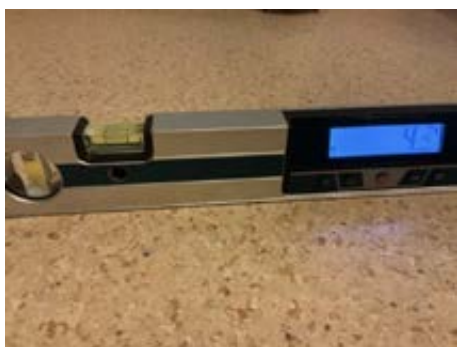
- Det er påvist avvik i fallforhold til sluk i forhold til krav i forskrift på befaringsstidspunktet.
- Det er mulighet for at det kan forekomme vannlekkasje på våtrommet hvor vann ikke vil gå til sluk.

Motfall på ca. 3,0 mm/meter mellom sluk og vaskemaskin.

- Det er stort lokalt fall ved sluk.
- Det anbefales å kontrollere fallforholdene og utbedre disse slik at krav til fall mot sluk oppfylles. Ved større avvik kan det være nødvendig å bygge opp gulvet på nytt i henhold til gjeldende våtromsnorm. Arbeidet bør utføres av kvalifisert fagperson.
- Stedvis motfall, men lekkasjevann vil gå til sluk før tilstøtende rom.

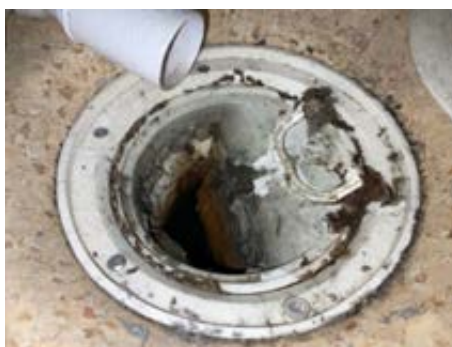
- Det er påvist mangelfull/feil utførelse rundt rørgjennomføringer e.l. som gir fare for fukt i konstruksjonen i våtsone,
- Baderomspanel er eldre enn 10 år og det mangler dokumentasjon. Tettesjiktet har derfor usikker fremtidig funksjon.

- Konsekvensen er at det kan oppstå fuktskader i konstruksjonen bak overflatematerialet. Vann kan trenge inn gjennom utette rørgjennomføringer og forårsake fuktskader ved fukttilførsel gjennom enten bruksvann eller lekkasjevann.

Plastsluk.

- Løsningen/utførelsen rundt rørgjennomføringer gir fare for fukt inn i konstruksjonen.
- Det anbefales å utbedre gjennomføringene med korrekt tetting. Årsaken til avviket bør avklares, og arbeidet bør utføres i henhold til gjeldende våtromsnorm.
- Konsekvensen er at membranen/tettesjikt kan ha redusert funksjon og tetthet som følge av alder, noe som øker risikoen for fuktinntrengning og skjulte skader i konstruksjonen, samt behov for oppgradering eller rehabilitering av våtrommet.

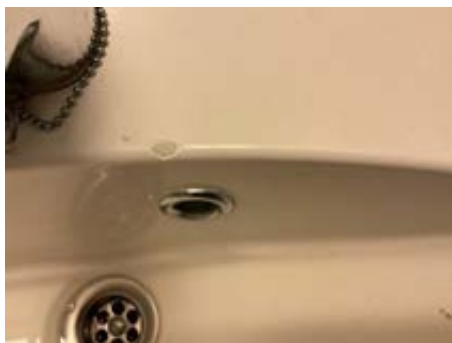
- Det er påvist riss/avskallinger på servant eller lignende utstyr.

Skår i overflaten på vask.

- Mindre skader kan eventuelt utbedres med egnet reparasjonsmateriale, men det bør sikres at overflaten er tett og hygienisk. Det anbefales å vurdere utskifting dersom skaden er omfattende.
- Det anbefales å følge med på utviklingen av rissene. Dersom de forverres eller gir praktiske problemer, bør utbedring eller utskifting vurderes.

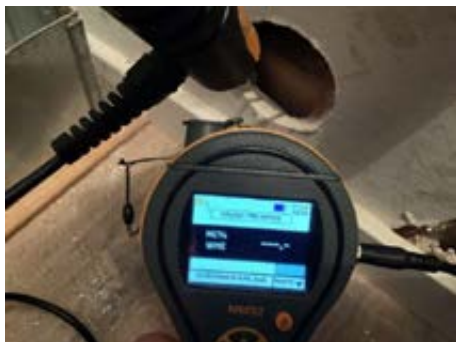
Fuktmåling ved hulltaking er foretatt i tilstøtende kott bak dusjkabinett, uten å påvise unormale forhold.

Måleresultat: under 7 vekt% som er godt innenfor anbefalte grenseverdier.

Ved dagens piggmåling viste det under 7 vekt% fukt i bunnsvill.

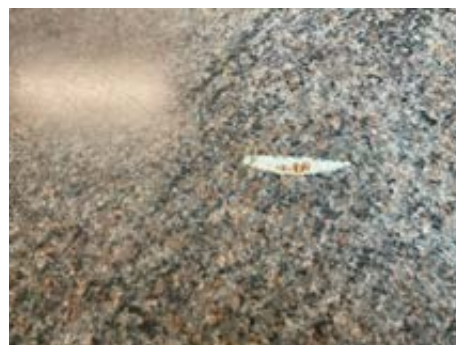
- Mindre skade på laminert benkeplate (se bilde).

Mindre skade i benkeplate,

- Visuell betydning og kan medføre svell ved større fuktpåkjenninger.

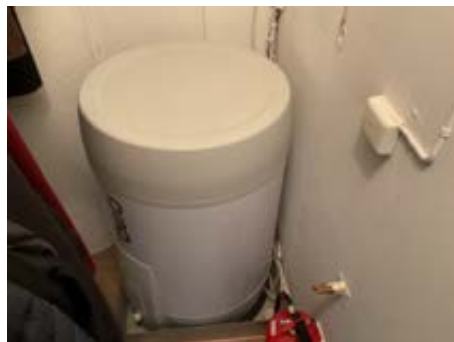
Det er en varmtvannstank på ca. 120 liter plassert i kott. Bereder er plassert i kar med elektrisk lekkasjevarsling/stengning.

Varmtvannsbereder i kott.

- Mangelfull el-tilkobling kan innebære økt risiko for elektrisk feil, brannfare og redusert sikkerhet.
- Det anbefales å få kontrollert og utbedret el-tilkoblingen av autorisert fagperson i henhold til gjeldende forskriftskrav.
- Det bør etableres tilfredsstillende el-tilkobling etter gjeldende forskrift.

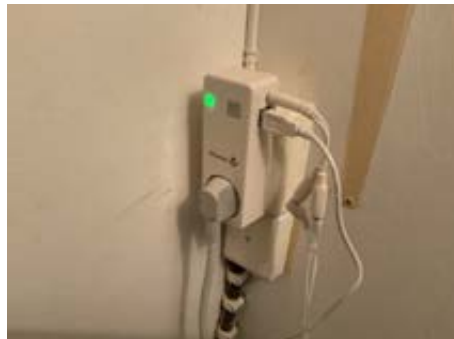
Elektrisk lekkasjevarsler.

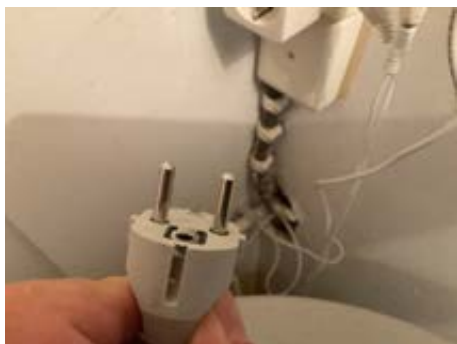
Ingen svimerker på stikk ved dagens befaring.
