# Aspegata 19C

# Tilstandsrapport

## LEILIGHET

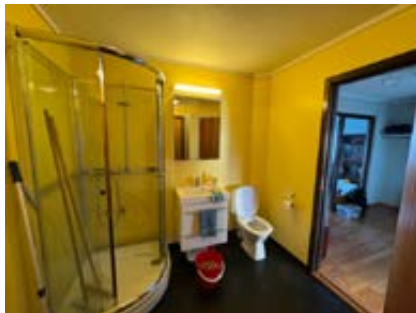
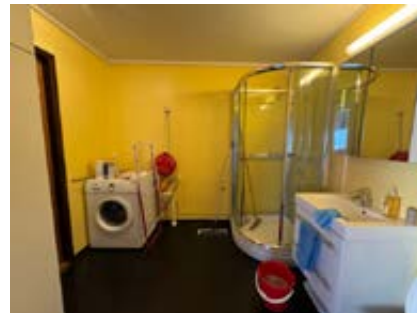
#### Vurdering av avvik:

- Våtrommet har behov for omfattende oppgraderinger. For å sikre en løsning som oppfyller gjeldende krav, bør tettesjikt, sluk og røropplegg oppgraderes og dokumenteres.

**Kostnadsestimat: 200 000 - 500 000**

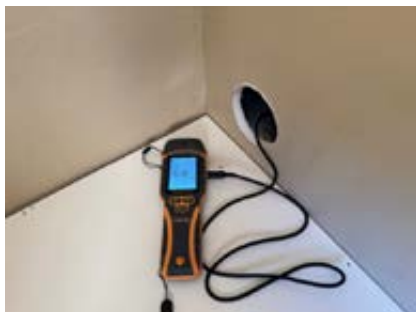
## 3.ETASJE > BAD/VASKEROM

### Tilliggende konstruksjoner våtrom

Hulltaking er foretatt uten å påvise unormale forhold. Fuktkvotemåling (vekt%) i konstruksjonen ble målt til 6 som tilsvarer tørt treverk. Hulltaking er foretatt ved/i Omkleddningsrom.

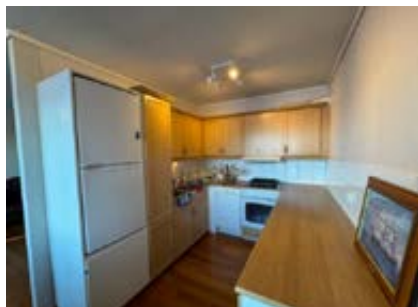
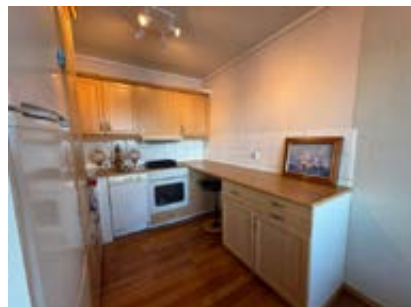
## 3.ETASJE > STUE/KJØKKEN

#### Vurdering av avvik:

- Det er påvist skader på overflater/kjøkkeninnredning utover normal slitasjegrad.

Kjøkkeninnredningen har synlig slitasje og skader utover normal bruk, men fremstår fortsatt som funksjonell.

Det bør vurderes utbedring eller utskifting av skadede overflater og deler av kjøkkeninnredningen for å opprettholde funksjonalitet og estetikk.
