# Ensjøveien 31B

Befaringsdato: 15.12.2025

Rapportdato: 16.01.2026

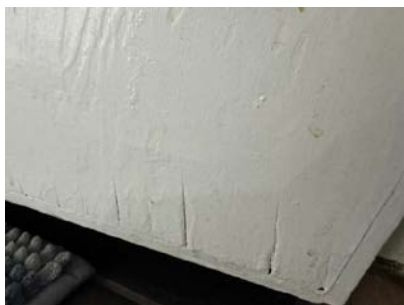
Fuktslitasje nederst på dør til bad.

Oppsprukken nederst på dør til bad etter fuktslitasje

Dør til bad må utbedres.

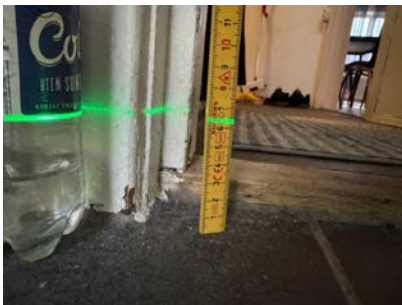
Fall mot sluk er målt med laser, målt fra gulv ved dør.

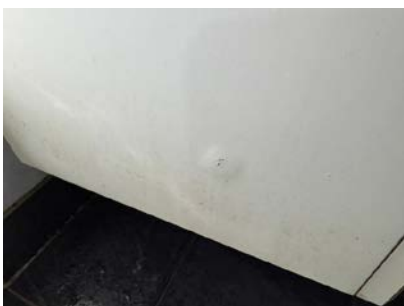
- Det er påvist skader på innredning.

Sanitærutstyr har passert mer enn halvparten av forventet brukstid og skader kan oppstå, ekstra utsatt er bevegelige deler og pakninger.

Tegn til svelling på siden av baderomsinnredning

Med tanke på alder bør det påregnes noe vedlikehold/service.

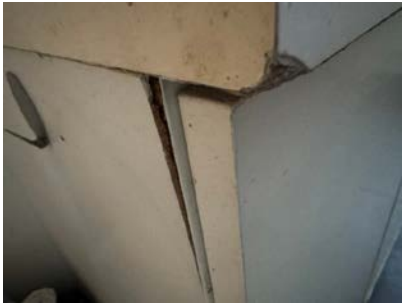
- Det er påvist skader på overflater/kjøkkeninnredning utover normal slitasjegrad.

Det er svelleskader på enkelte fronter og benkeplate.

Skade på hjørne av benkeplate og en front

- Påviste skader må utbedres.

Det må påregnes oppgradering av kjøkkeninnredningen.

**Kostnadsestimat: 20 000 - 100 000**

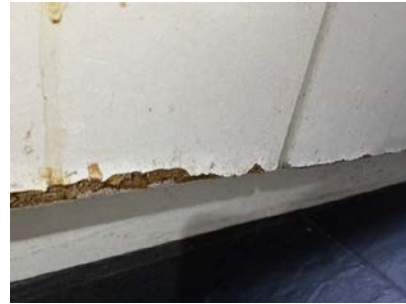
Svelleskader nederst på innredningen
