Gjerdegata 37

ULSTEINVIK

ULSTEINVIK - Lekker og moderne tomannsbolig med sentral beliggenhet og flotte utområder.

Adresse	Gjerdegata 37 6065 ULSTEINVIK
Prisantydning	Kr 4 490 000,-
Omkostninger	Kr 131 240,-
Totalpris	Kr 4 621 240,-
BRA-i/BRA Total	112/112 m ²
Eierform	Eiet
Boligtype	Tomannsbolig
Byggeår	2020
Soverom	2
Etasje	2

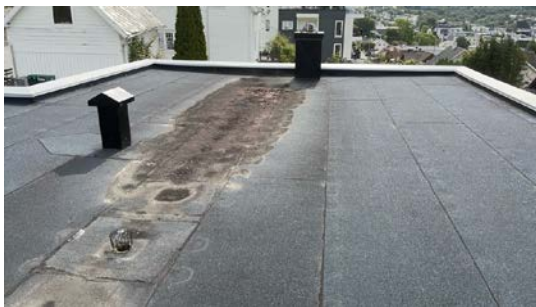
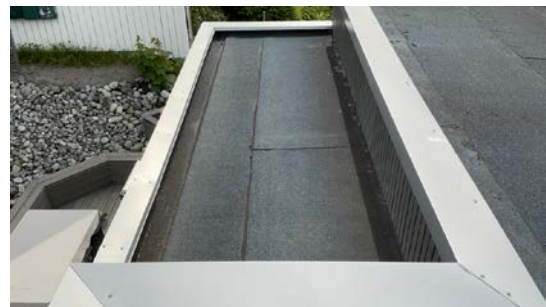
TG 1 Nedløp og beslag

Gesimser metallplater og beslag. Pipe og luftehatt av metall. Innvendig taknedløp med overløpsrør i gesimser.

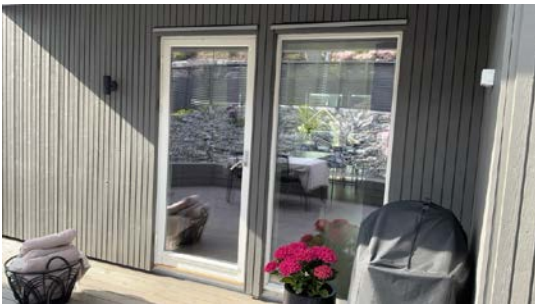
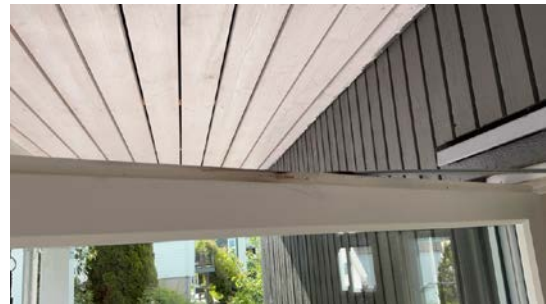
TG 1 Balkonger, terrasser og rom under balkonger

Veranda bjelkelag med spaltegulv av terrassebord med drengplater med takenne. Rekkverk av glass og metall.

Terrasse bjelkelag med spaltegulv av terrassebord. Rekkverk, grind, levegg og trapp av tre beisa.

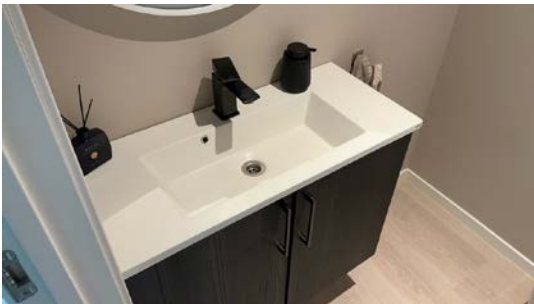
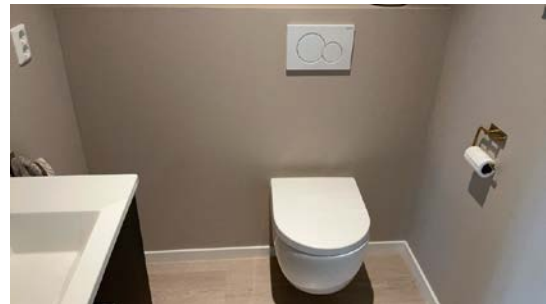
TG 1 Vannledninger

Vannrør av rør i rør med vannfordelerskap. Vanninntak av pvc.
