# Hytte Jordbruveien 6

FLOTT HYTTE, 64 KVM M/UTHUS/GRILLHUS - VALNESFJORD

# Tilstandsrapport

## FRITIDSBOLIG

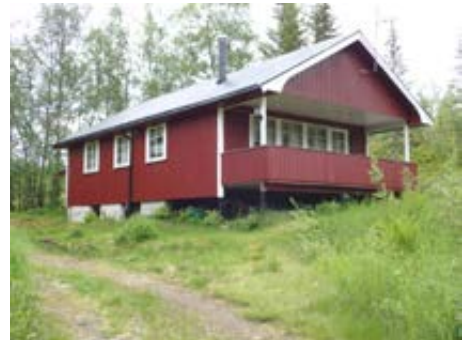
Nedløp og beslag. Beskrivelse Renner og nedløp av stål fra år 2019/ 2020 info fra dagens eier. Nedløp etablert i midtsone til hytta til bakke/terreng Vurdering av avvik: · Det mangler snøfangere på hele eller deler av taket, men det var ikke krav om dette på byggemeldingstidspunktet. · Det mangler tilfredsstillende adkomst til pipe for feier. Ikke etablert snøfangere på hele eller deler av taket, men det var ikke krav om dette på byggemeldingstidspunktet. snøfangere på hele eller deler av taket, men det var ikke krav om dette på byggemeldingstidspunktet Vedr. pipe adkomst: Det mangler tilfredsstillende adkomst til pipe for feier.

Bilde tatt motside hvor det er etablert stålpipe, Ikke etablert adkomst for feier. Nedløp fra takrenne i midtsone til hytta, ført ned til bakke/ terreng

Tiltak: Stigerinn og plattform for feier må monteres

Konsekvens: På grunn av sikkerhetsforskrift for adkomst feing, kan feier nekte feiing

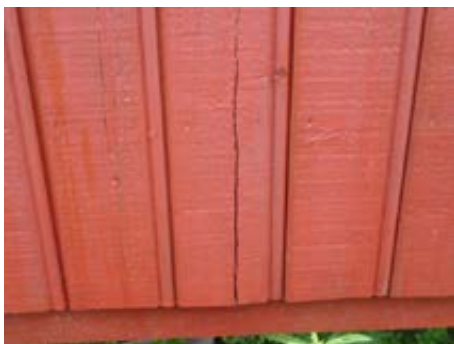
Avvik: Riss og sprekker i mindre soner til kledningen er å se

Årsak til avviket: Aldersslitasje, opptørking, bevegelse

Bilde til deler av kledning som viser sprekke og riss, sprekker på bordkledning

Konsekvens: Kan komme fukt inn bak kledningen.

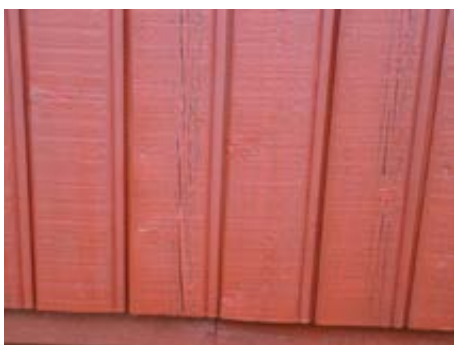
Bilde til deler av kledning som viser riss, sprekker (mindre)

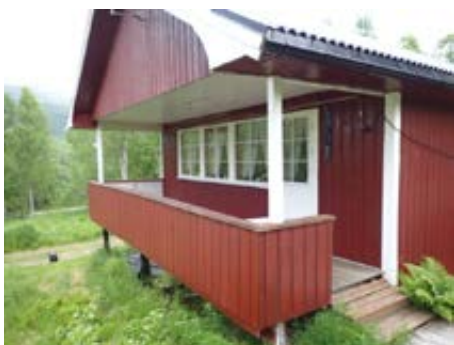
Vinduer med 2 og 3 - lgas glass, enkelte vinduer av nyere årgang 2017  
med super energi jfr. info dagens eier  
Øvrige vinduer fra byggeår / opprinnelse.

Bilde tatt mot vinduer til gavl stue

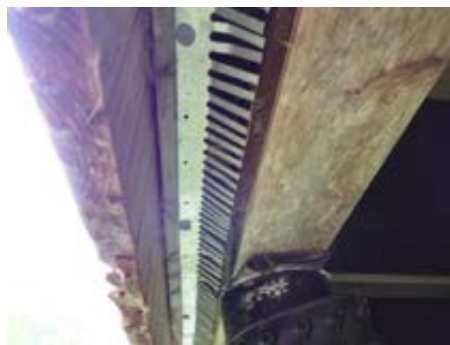
Til hyttas bakside er det i soner nært til terreng, hvor det på vinteren med ofte snørike Valnesfjord så kan det samle seg snø inn til veggkonstruksjon, med fare at det over tid kan trekke fukt opp i konstruksjon.

Bilde tatt for å vise at det er etablert musesperre / bånd til hytta

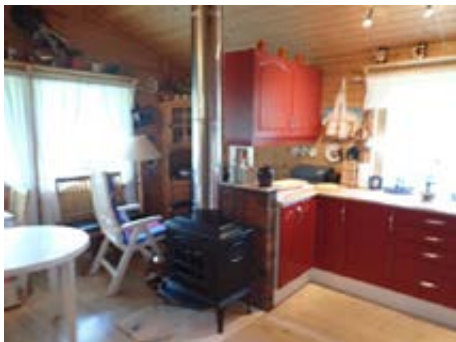
Heller/ marmor under ovn mot gulvet.

Etablert brannmur i tegl bak ovn mot kjøkkeninnredning

Bilde tatt mot vedfyrte peisovn m/ stålpipes ført over tak. vedfyrte ovn etablert i stue / kjøkken sone åpen romløsning

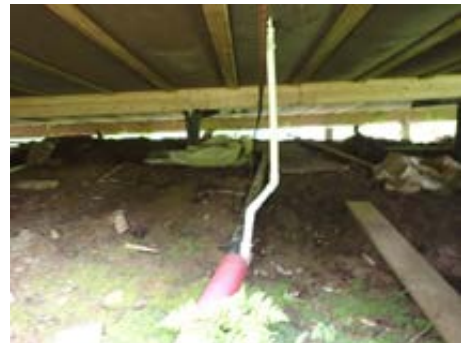
- Det er ikke adkomst til deler av krypkjelleren. Krypkjeller er kun vurdert i tilgjengelige deler. Krypkjeller regnes for å være en risikokonstruksjon som er utsatt for fukt- og råteskader i bunnsvill, trebjelkelaget og andre tilstøtende konstruksjoner, på grunn av fuktighet fra grunnen og kondensering ved temperaturforskjeller. Selv om det ikke er avdekket tegn på skader, betyr ikke dette nødvendigvis at det ikke foreligger skader i eller i forbindelse med krypkjelleren.

Avvik: Noe begrenset fullverdig adkomst til mindre sone kryprom under hytta grunnet lav høyde

Bilde viser deler av kryprom/ under hytta som også viser deler subbloft mm.

Tiltak: Etablere bedre adkomst i soner som er lave for bedre adkomst.

Konsekvens: Det kan tette seg til med snø vinterstid m/ fare for fuktpttrekk i konstruksjonen.

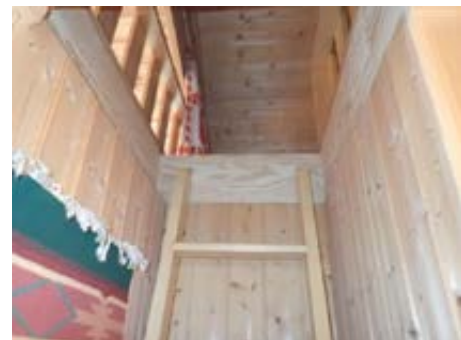
Info: Rekkverk på hems er lavt rundt trappestikk / åpning og ut mot stue/ kjøkkensonen.

Konsekvens: Usikker bruk, hvor uønskede hendelser kan skje.

Bilde tatt mot del av trapp opp til hems. Trapp er bratt slik den er i dag.

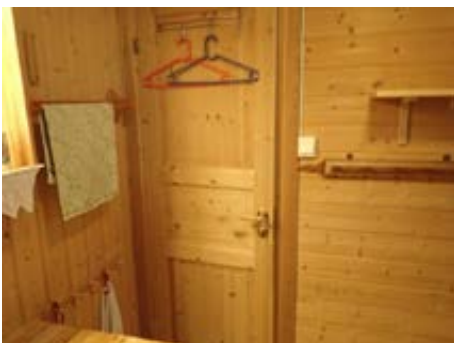
Type: Furu profil dører.

Bilde tatt mot typisk innvendige dører som er i hytta for adkomst til respektive rom. Furu profil dører.

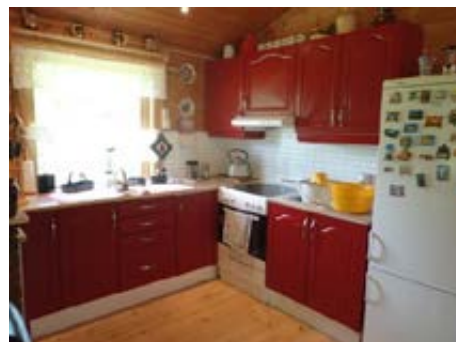
Ventilator etabler mot overskap med avtrekk ut i vegg

Bilde tatt mot kjøkkeninnredningen, ventilator over komfyr, avtrekk ut i vegg.

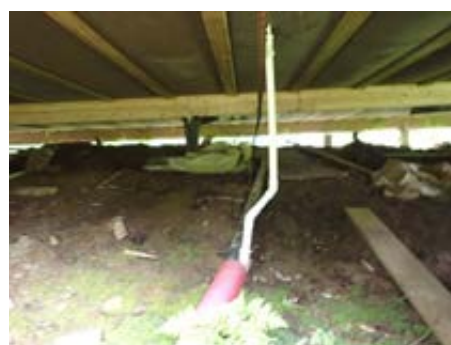
Info: Ikke kjent om det er søkt godkjenning for gråvann til stedlig kommune

Ikke etablert sluker i hytta innvendig

Bilde viser avløpsrør, gråvannsslipp fra hytta

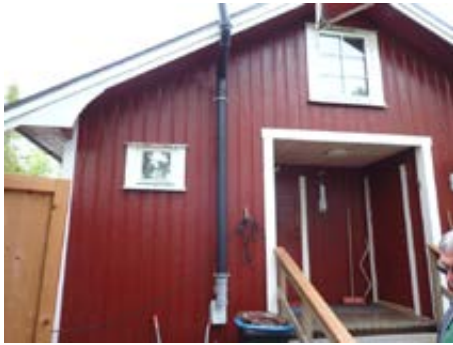
Bilde tatt gavlvegg som viser avtrekk langs vegg og over tak fra innvendige hyttedo i hytta

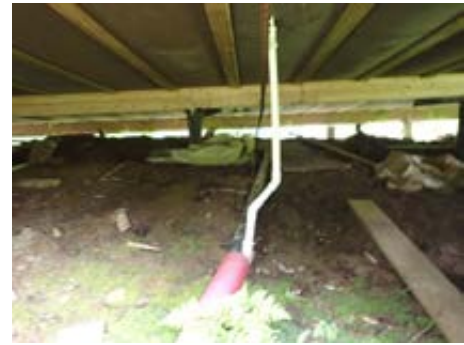
Bilde tatt mot ene avløpsrør for gråvannsutslipp

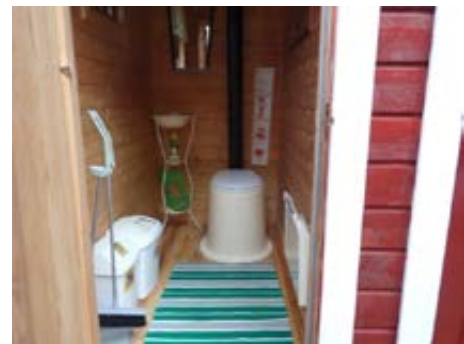
Bilde tatt mot utedo etablert i uthus. Avtrekk over tak, panelovn på vegg. Mindre åpningsvindu etablert

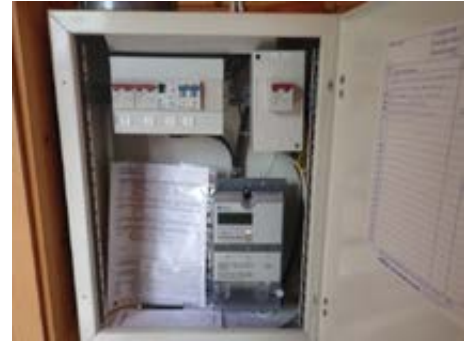
Bilde tatt inn mot sikringsskapet automatsikringer, fjernavlest måler

Det anbefales utført en EL- teknisk sjekk av godkjent installatør, det uti fra alder nå ca. 28 år, takstmann har ikke nødvendig kompetanse for inngående sjekk av det el- tekniske.

Det anbefales etablert nytt brannslukkeapparat da det som er er av eldre årgang

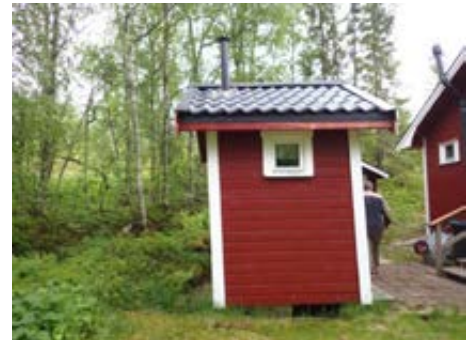
Bilde viser bygning med utdedo. Det fukt grunn i dette område med fare for telehiv.

Det er skjevheter til uthus m/ utde grunnet fukt og telewhiv, bekk vannførende er like utedoet.bak

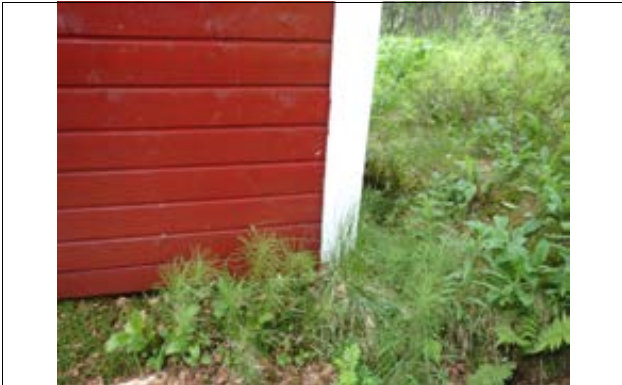
Bilde viser sig/ skjevhet til utedoet, nært til terreng og bekk/ veit

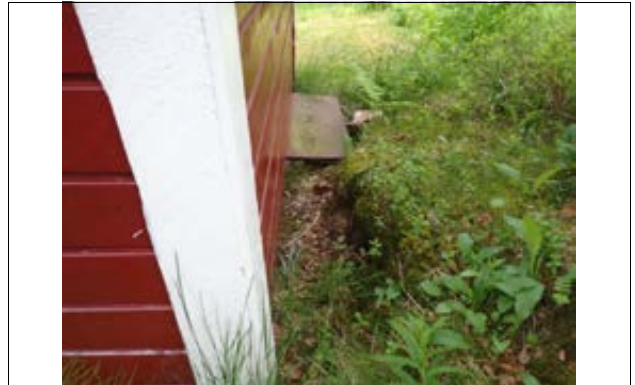
Bilde viser at uthus m/ utedo er nært til terreng med fuktighet til masser og bekk/ veit like ved.

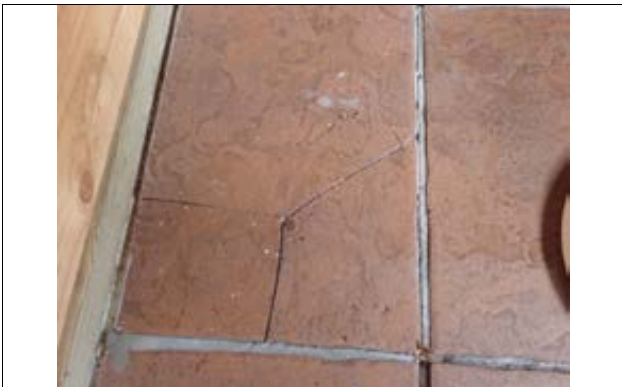
Bilde viser dels sprukne fliser i rommer, er flere fliser som har sprukket, løs og manglende fuging mellom og til fliser

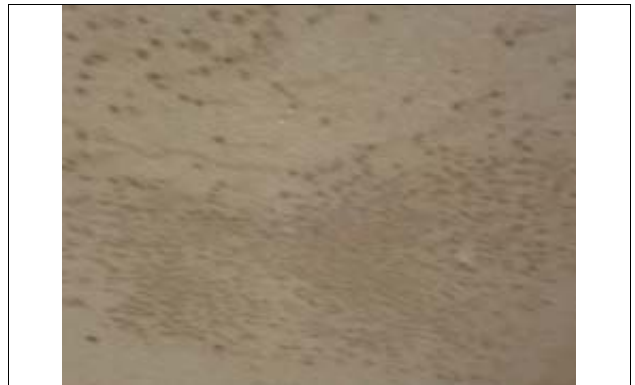
Bilde viser fuktmerker/utslag til bordtak grillhus

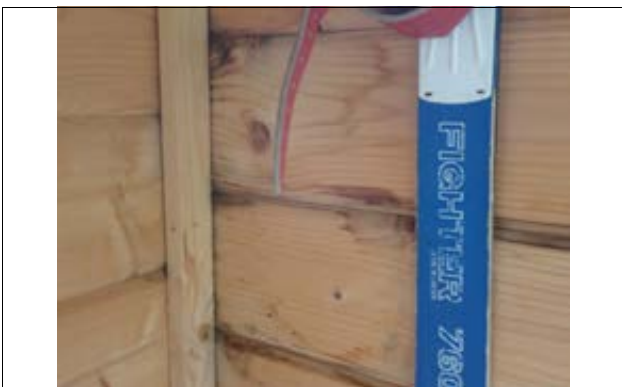
Fuktmerker til veggarealer i grillhuset flere steder

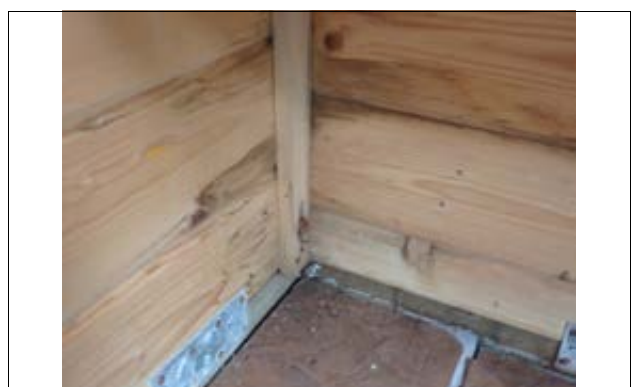
Annet bilde viser fukt merker i grillhusets vegger
