# Gamlemshaugen 87

Enebolig med uthus, snekkerverksted, dobbel garasje og naust

Sammendraget under viser avvikene ved boligen som har fått tilstandsgrad 3 (TG 3), tilstandsgrad 2 (TG 2) og/eller tilstandsgrad IU (TG IU). Se utdypende informasjon i den vedlagte tilstandsrapporten.

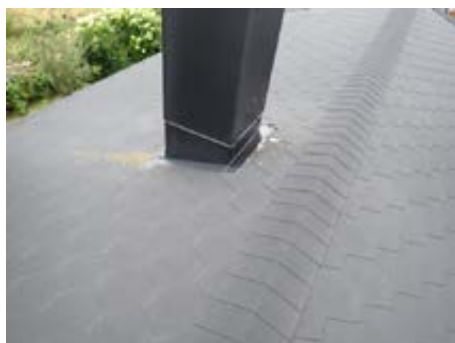
Vurdering av avvik: Mer enn halvparten av forventet brukstid er passert på taktekkingen. Taktekkingen har mose og slitasje på grunn av elde.

Noe lite antydning mose under takhatt

- Overvåk tilstanden jevnlig. For å få tilstandsgrad 0 eller 1 må tekkingen skiftes ut, men tidspunktet for når dette er nødvendig er vanskelig å si noe om.
- Når taktekking og undertak begynner å bli gamle, øker risikoen for lekkasjer, noe som kan føre til omfattende og kostbare reparasjoner av underliggende konstruksjoner dersom en ikke foretar tiltak på konstruksjonene før dette oppstår.

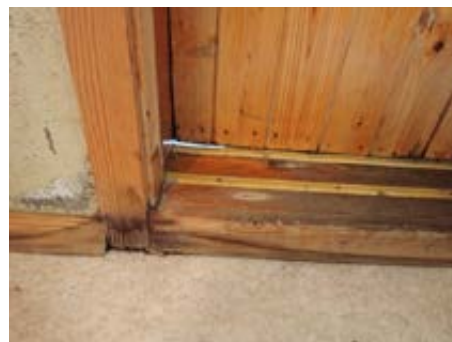
- Dører har råteskader.

Synlige skader på dør - utetthet dør.

Råteskade i dør - synlig daglys i nerkant - dvs utetthet

- Råteskadede dører må skiftes ut.

Skifte kjellerdør

Kostnadsestimat: 10 000 - 50 000

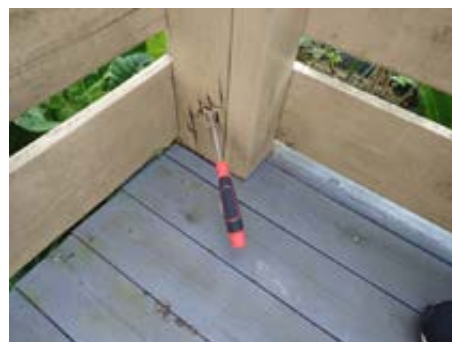
- Det er påvist fukt-/råteskader i konstruksjonen.

Råteskade i rekkverkstolpe

- Råteskadede trekledning må skiftes ut.
- Råteskadede konstruksjoner må skiftes ut.

Kostnadsestimat: 10 000 - 50 000

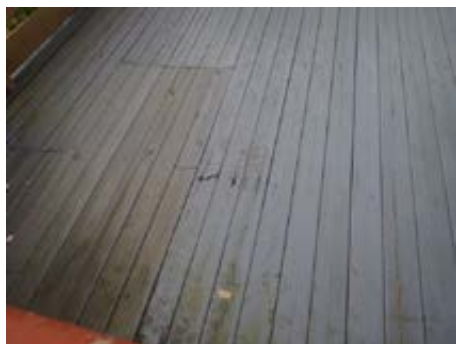
Stedvise råteskader i tredekke.

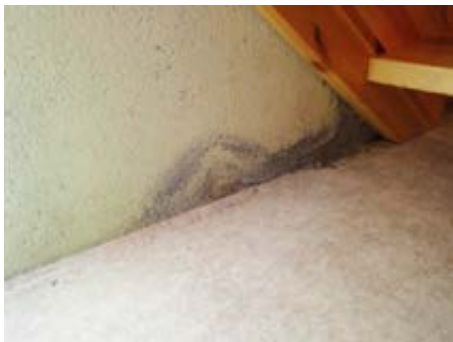
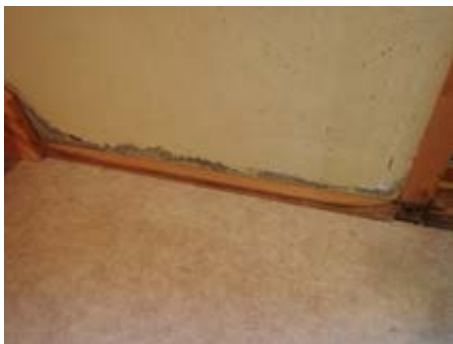
Fukt/saltutslag i nerkant mur fra kjellerdør mot trapp.

Fukt /avskallet maling ved golv malt murvegg i trapperom

Evt. oppgradere fuktsikring utvendig hvor der er fuktproblemer - mulig del av fukt kommer fra utetthet rundt dør fra nedsenket støpt plate på utsiden av kjellerdør.

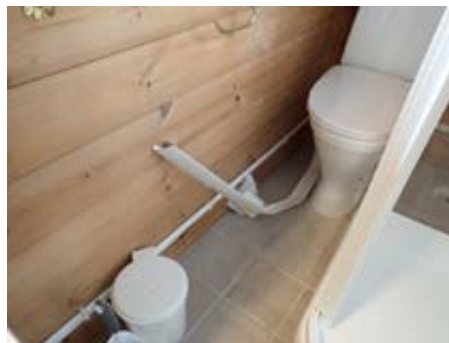
- Det er mulighet for at det kan forekomme vannlekkasje på våtrommet hvor vann ikke vil gå til sluk.
- Det er påvist avvik i fallforhold til sluk i forhold til krav i forskrift på byggetidspunktet.
- Målinger viser at det ikke er fall til sluk (motfall).

- Eventuelt lekkasjevann fra utstyr utenfor dusjsone vil ikke ha en naturlig vei til sluket. Dette kan føre til at vann samler seg på gulvet og potensielt renner ut av rommet eller trenger inn i konstruksjonen.

Kostnadsestimat: 50 000 - 100 000

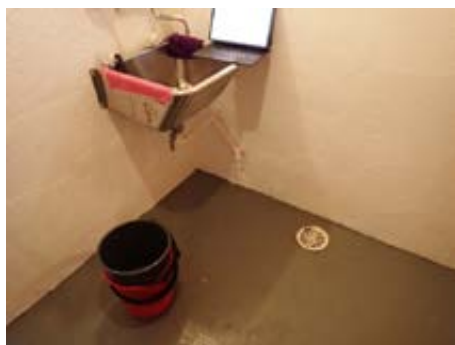
Vaskerom med malt betonggolv og malte murvegger. Utstyrt med stål skyllekar og 120 l varmtvannstank. Luftevindu  
Rommet er ikke bygget som våtrom jfr dagens krav til tette våtrom. Det er flatt golv og ingen synlig tettemembran utover malt betongplate - ikke fuktsikker overgang mot trevegg. Det er ingen informasjon om hvem som har utført arbeidene - sannsynlig utført av eier som byde huset.

Malt betonggolv og malt pusset mur yttervegg og delevegg mot snekkerbod

I kostnadsestimatet kr 50.000 - 100.000 er det tatt med nytt våtromsbelegg med oppbrett og sveist i hjørner/klemte i sluk samt overflatebehandling med fuktsikker overflate i våtsoner vegger. En totalrenovering av vaskerommet vil ha en kostnad over kr.100.000. Bør etablere mekanisk avtrekk/avtrekksvifte.

**Kostnadsestimat: 50 000 - 100 000**

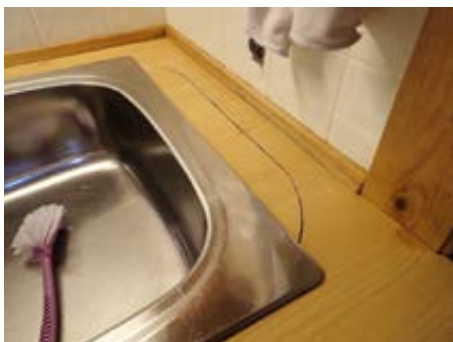
Det er avvik: Det er tydelig saget for stort hull i benkeplate til oppvaskkum - spor etter sag viser i benkeplate.

Sagspor i benkeplate

Evt. skifte benkeplate. Fukt på benken vil føre til fuktskader. Kan evt. legge en fuge i sagspor.
