# Randsfjordvegen 1072

SØNDRE LAND - ØKSNE - HUSMANNSPLASSEN BERGER

# Tilstandsrapport

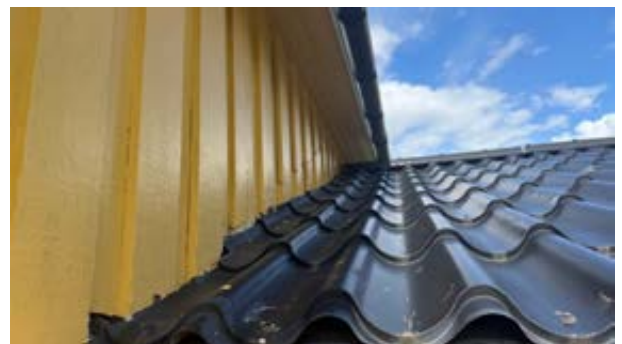
- Det er påvist avvik i beslagløsninger.
- Det mangler snøfangere på hele eller deler av taket, noe som var krav på byggemeldingstidspunktet.
- Det mangler tilfredsstillende adkomst til pipe for feier.

- Stigetrinn for feier må monteres.
- Det må monteres snøfangere for å oppfylle byggeårets krav.
- Avvik i beslagløsninger må utbedres.

**Kostnadsestimat: 20 000 - 100 000**

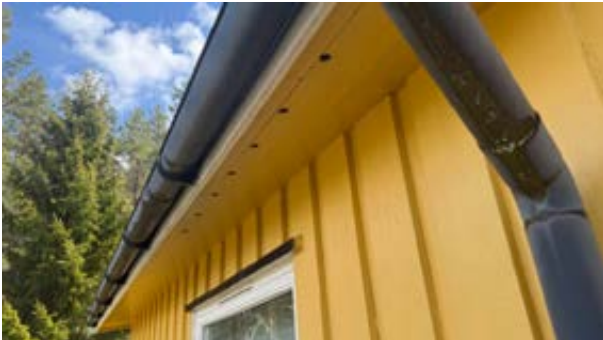
- Uten tilstrekkelig lufting bak bordkledningen kan fuktighet som trenger inn bak bordene eller gjennom veggen innenfra ikke tørke opp. Dette skaper ideelle forhold for råtesopp og muggvekst.
- Musesperre må etableres.

- Lufting/ventilering bør forbedres.
- Det må gjennomføres ytterligere undersøkelser.

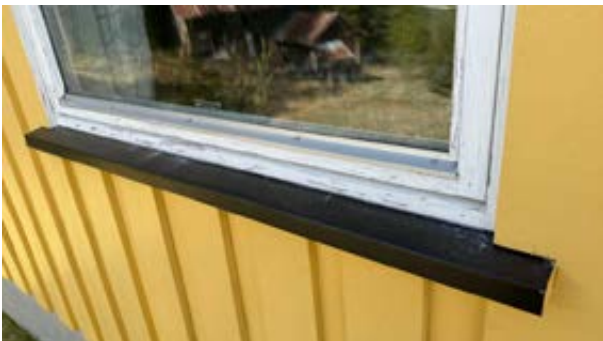
## TG 2 Vinduer

- Karmene i vinduer er slitte og det er sprekker i trevirket.

- Det må påregnes noe vedlikehold og at enkelte vinduer må skiftes ut.

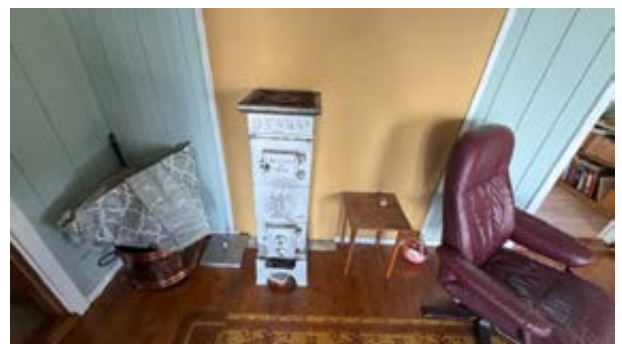
- Det er målt høydeforskjell på mellom 15-30 mm gjennom hele rommet. Tilstandsgrad 2 gis med bakgrunn i standardens krav til godkjente måleavvik.

- Det må monteres ildfast plate under/foran ildsted.

**Kostnadsestimat: Under 20 000**

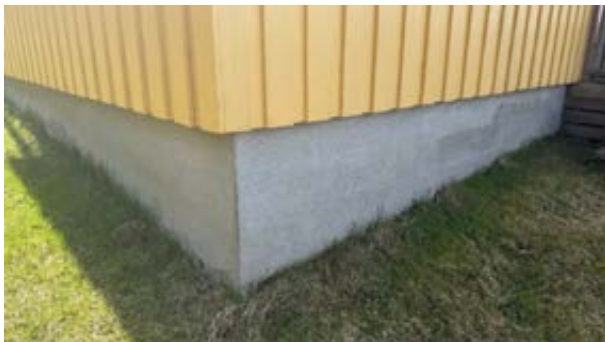
## TG 2 Rom Under Terreng

- Det er påvist indikasjoner på noe fuktgjennomtrenging i kjellergulv.
- Det er påvist indikasjoner på noe fuktgjennomtrenging inn i kjellermur.

- Det er ikke adkomst til krypkjelleren og den er ikke undersøkt innvendig. Kryp Kjeller regnes for å være en risikokonstruksjon som er utsatt for fukt- og råteskader i bunnsvill, trebjelkelaget og andre tilstøtende konstruksjoner, på grunn av fuktighet fra grunnen og kondensering ved temperaturforskjeller. Selv om det ikke er avdekket tegn på skader, betyr ikke dette nødvendigvis at det ikke foreligger skader i eller i forbindelse med krypkjelleren.
- Det er ikke tilfredsstillende ventilering av krypkjeller.

- Det påviste fuktnivå gir grunn til å overvåke konstruksjonen jevnlig for å se utvikling over tid, og eventuelt foreta tiltak for å unngå fuktskader.

- Vær oppmerksom på denne risikoen, overvåk tilstanden og undersøk dette nærmere, helst med hjelp av en fagkyndig.

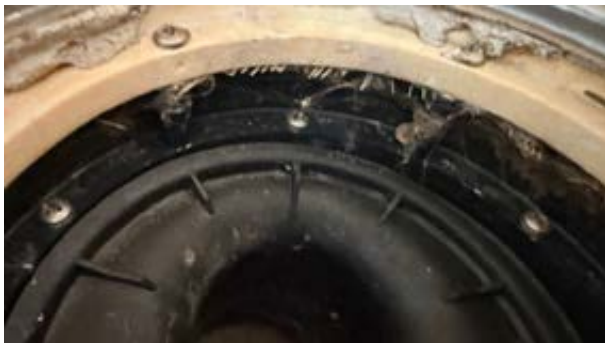
- Det er vindu/dør med ikke fuktbestandige materialer i våtsonen (ved vask, dusj, badekar, osv.), løsningen eller byggematerialet er uegnet.

- Det er mulighet for at det kan forekomme vannlekkasje på våtrommet hvor vann ikke vil gå til sluk.

Bunnlist i dusj vil blokkere for lekkasjevann.

- Uegnede materialer må fuktbeskyttes/utskiftes.

- Det bør etableres avrenning inn til sluk for hele våtrommet.
- Eventuelt lekkasjevann fra utstyr utenfor dusjonsone vil ikke ha en naturlig vei til sluket. Dette kan føre til at vann samler seg på gulvet og potensielt renner ut av rommet eller trenger inn i konstruksjonen.

- Overvåk tilstanden jevnlig. For å få tilstandsgrad 0 eller 1 må tettesjiktet skiftes ut, men tidspunktet for når dette er nødvendig er vanskelig å si noe om.
- Det er viktig å merke seg at levetiden til en membran varierer basert på kvalitet, installasjon og bruk. Eldre membraner kan bli sprø og sprekke opp, noe som fører til at de mister sin vanntettende funksjon. Dette kan resultere i vannlekkasjer gjennom vegger og gulv og fuktskader.
