# Brunholmgata 27

Pen 3-roms selveier med sentral beliggenhet i populært boligstrøk | 2 soverom | Balkong | God planløsning

# Tilstandsrapport

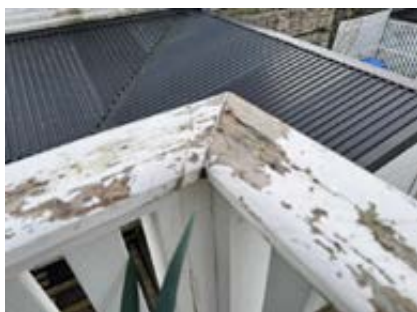
- Det er påvist fukt-/råteskader i konstruksjonen.
- Det er værslitt/opsprukket trevirke/trepaneler.

Det er påvist værslitt trevirke, som gir TG 2, samt råteskade på håndrekken, som gir TG 3.

Værslitt trevirke bør vedlikeholdes og råteskadet håndrekke bør skiftes ut for å hindre videre forringelse av konstruksjonen og redusere risikoen for personskafe eller ytterligere skader på balkongen.

Oppgitt kostnadsestimat gjelder for utskifting av håndrekke.

**Kostnadsestimat: Under 20 000**

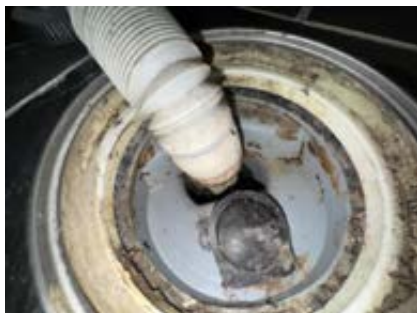
## 2.ETASJE > BAD/VASKEROM

- Det er ikke påvist tilfredsstillende løsning for å synliggjøre lekkasje fra innebygget susterne.

- Ved implementering av innebygget susterne var det ikke krav om lekkasjesikring, konstruksjonen bør jevnlig observeres.

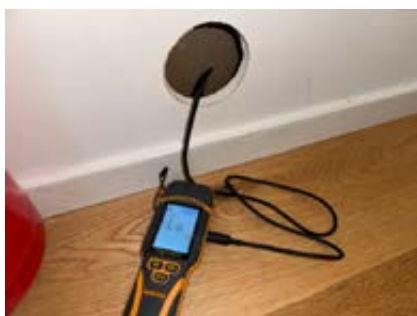
Hulltaking er foretatt uten å påvise unormale forhold. Hulltaking er foretatt ved/i Soverom. Fuktkvotemåling (vekt%) i konstruksjonen ble målt til 6 som tilsvarer tørt treverk.

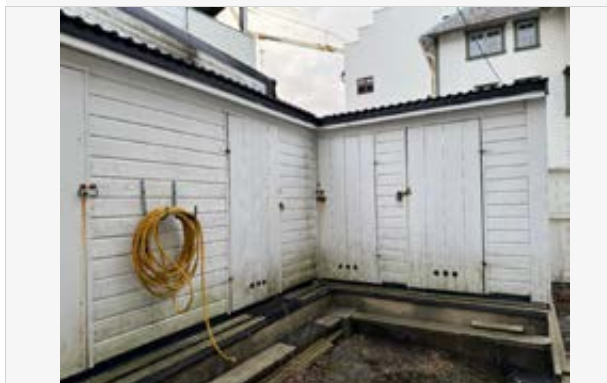
### Bod

Takkonstruksjonen består av enkel tre konstruksjon teknet med bølgeblekkplater, uten undertak eller isolasjon. Døren er enkel tredør. Boden har innlagt strøm med fast belysning.
