# Mellomveien 8

KRISTIANSUND N

Befaringsdato: 24.10.2025

Rapportdato: 06.11.2025

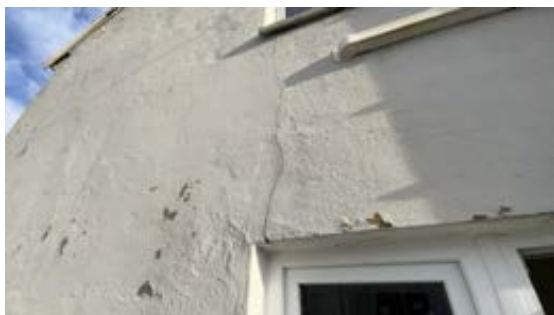
- Det er påvist sprekker i murte/pussede fasader.

Riss/avflassing og overflatebehandling.

Spekking av riss/sprekker og overflatebehandling må påregnes.

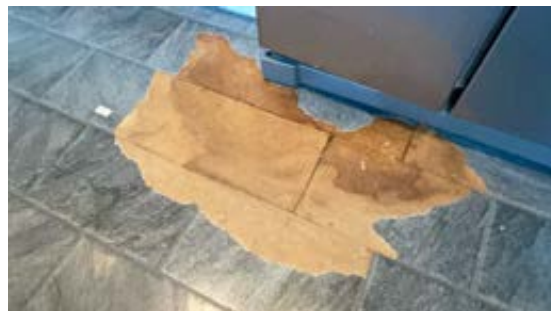
Vann/fuktskade ved kjøleskap på gulv mot kjeller.

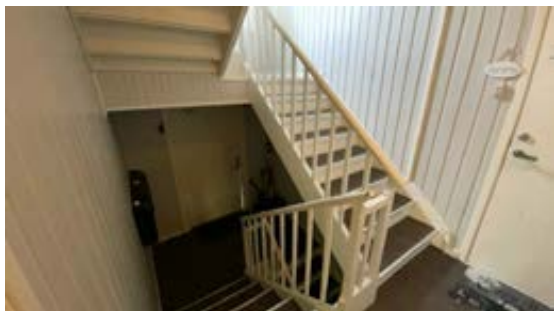
Felles trapp mellom leilighetene

- Håndløper må monteres på vegg for å tilfredsstille krav på byggetidspunktet.
- Åpninger er såpass store at det ut ifra sikkerhetsmessige forhold anbefales å lage mindre åpninger.
- Rekkverket er såpass lavt at det på grunn av sikkerhetsmessige forhold anbefales økning av høyde.

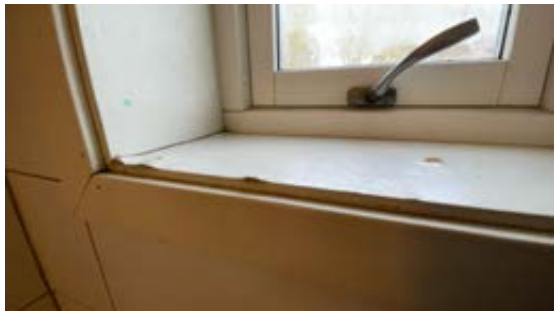
- Det er vindu/dør med ikke fuktbestandige materialer i våtsonen (ved vask, dusj, badekar, osv.), løsningen eller byggematerialet er uegnet.

Vindu i våtsone med fukt/svellskader i utforing.

- Uegnede materialer må fuktbeskyttes/utskiftes.
- Dersom det ikke gjøres tiltak, kan dette medføre oppfukning, oppsvelling og forringelse av materialer over tid og fuktskader på tilstøtende konstruksjoner.

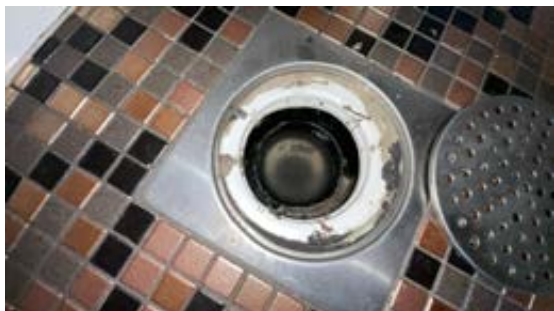
- Det er påvist mangelfull/feil utførelse rundt rørgjennomføringer e.l. som gir fare for fukt i konstruksjonen i våtsone.
- Membran kan ikke konstateres (ikke synlig og det foreligger heller ikke dokumentasjon).
- Mer enn halvparten av forventet brukstid er passert på membranløsningen.

Sluk med utforming hvor det ikke kan konstateres bruk av tettesjikt/membran visuelt.

- Det må innhentes dokumentasjon. Manglende membran/tettesjikt medfører risiko for lekkasjer og fukt i konstruksjonen.
- Løsningen/utførelsen rundt rørgjennomføringer gir fare for fukt inn i konstruksjoner.

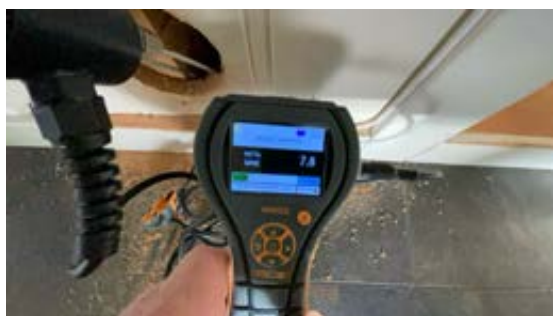
Fuktkvotemåling (vekt%) i konstruksjonen ble målt til 7,8.

Det viste 7,8 vekt% fukttinnhold i bunnsvill ved måling med pigg i bunnsvill.

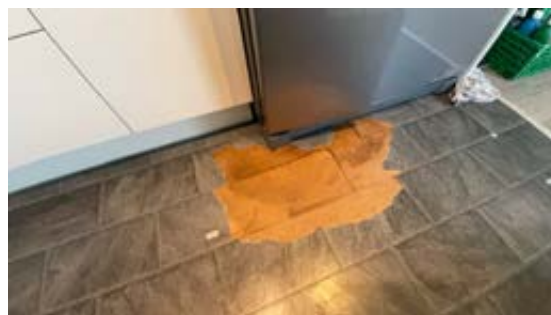
- Det er påvist skader/fuktskjolder i kjøkkengulvet.
- Det er ved bruk av fuktindikator rundt utsatte hvitevarer påvist indikasjoner på fuktighet.

Fuktskade på kjøkkengulv.

- Påviste skader må utbedres.
- Det er viktig å merke seg at fuktindikatormålinger kan være beheftet med noe usikkerhet. Derfor anbefales det å gjennomføre grundigere undersøkelser for å bekrefte omfanget av fuktindikatorutslagene og identifisere kilden. Dette kan innebære bruk av mer avanserte fuktmålere, inspeksjon bak overflatematerialer etc.

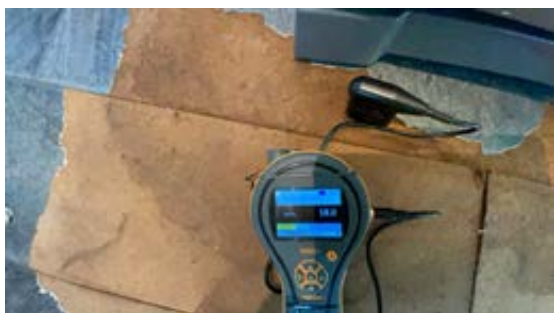
Det ble målt ca. 18 vekt%fukt i laminat ved kjøll/frysenskap ved dagens befaring.

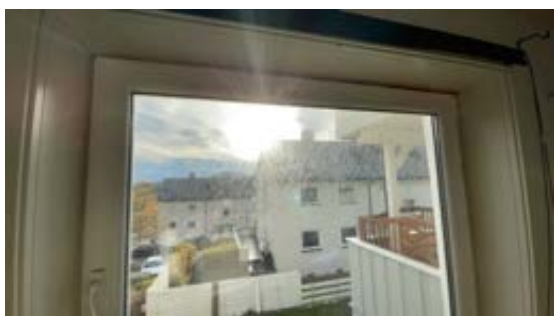
- Det er påvist mangelfull ventilasjon på ett eller flere rom i boligen.
- Det er påvist store avvik på ventilasjonsløsning i forhold til byggets oppføringstidspunkt.

Medfører fukt/muggskader på innvendig kledning i flere rom.

Manglende spalteventiler i vindu eller ventiler i vegg.

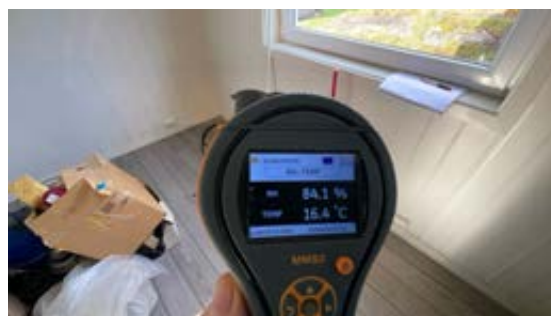
Det ble målt ca. 84 % luftfuktighet ved dagens befaring i stue.

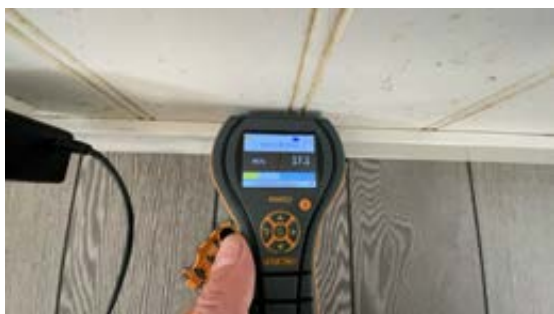
Det ble målt 17,1 vekt% fukt i mdf plater på vegg i stue.

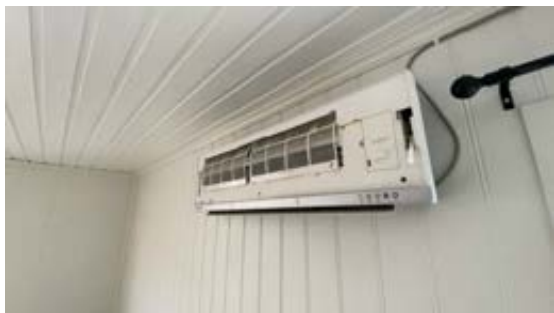
Innvendig luft til luft varmepumpe på stue

Frontdeksel må monteres igjen.

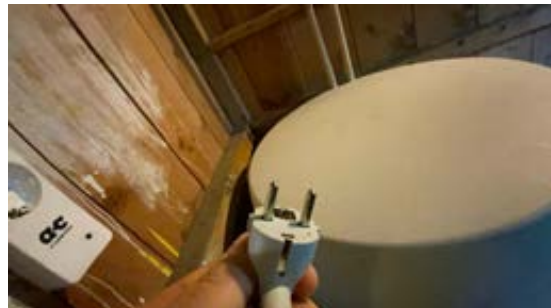
Ingen synlige brennmerker på stikk.
