SELVEIERLEILIGHET · TILSTANDSRAPPORT MED VERDITAKST

# Sjømannsvegen 31

6008 ÅLESUND

Stor 3-roms selveierleilighet i i 9.etasje i boligprosjektet Fri sikt på Volsdalsberga, Ålesund. Bygget er en høyblokk fra 2023 med 14 etasjer og totalt 47 enheter (eget sameie).

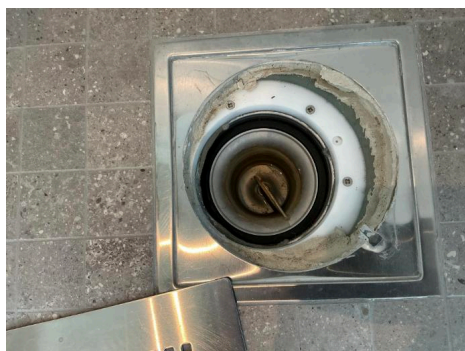
##### Beskrivelse:

- Det er stålsluk fra byggeår vurdert utifra alder og observasjoner i sluk.
- Andre vann- og avløpsledninger på våtrommet er vurdert under samlet vurdering av vann- og avløp.

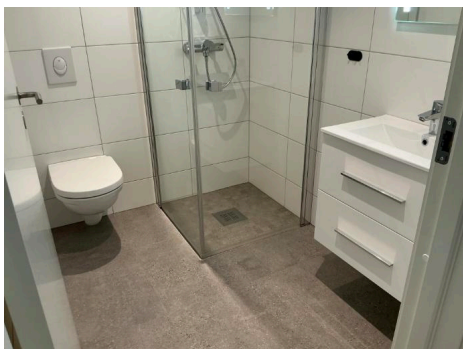
Badet er fra byggeår, det er utført gjennom utbygger. Det foreligger ferdigattest på bygget som også bekrefter at uavhengig kontroll har funnet sted, i tillegg til kontrollerklæringer fra utførende, dette legges til grunn. Badet har flislagte gulv med gulvvarme, flislagte vegger og malte innvendige tak med innfelt spottbelysning. Badet har dusjdører, vegghengt toalett og innredning med servant

Badet har iflg eier så å si ikke vært i bruk siden byggeår.

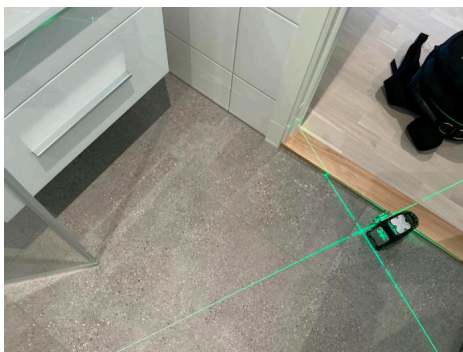
#### Beskrivelse:

- Det er målt ca 35 mm høydeforskjell fra sluk til gulv ved terskel, det er i tillegg terskelkant.
- Det er avrenningsslisse fra innebygd systerne
- Det foreligger dokumentasjon i form av kontrollerklæring på våtrommets tettesjikt, videre har våtrommet ikke vært i bruk, dette legges til grunn i vurderingen.

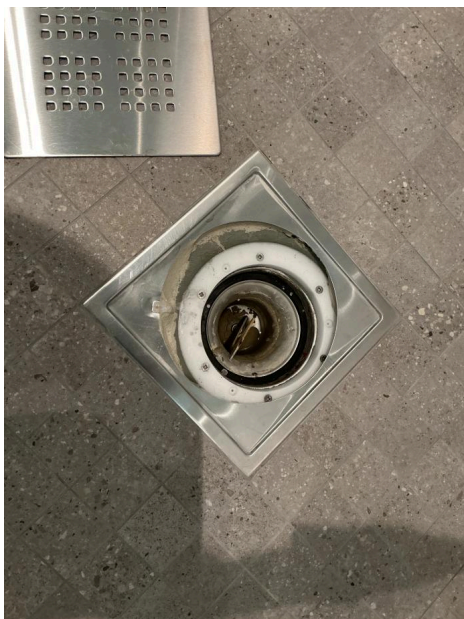
#### Beskrivelse:

- Det er stålsluk fra byggeår vurdert utifra alder og observasjoner i sluk.
- Andre vann- og avløpsledninger på våtrommet er vurdert under samlet vurdering av vann- og avløp.

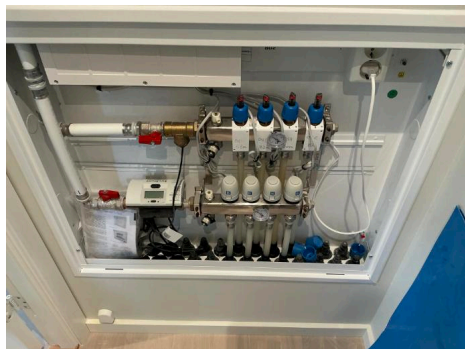
Vannbåren gulvvarme fra fjernvarme i boligen, samleskap i bod. Det er vannbåren gulvvarme i stue/kjøkken/gang, våtrommene har elektriske varmekabler. Vurdert utifra alder og materiale.

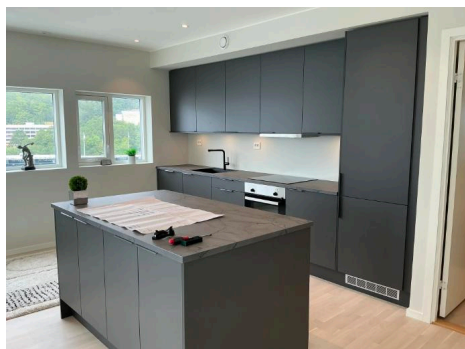
- Kjøkkeninnredning med glatte grå fronter og laminat benkeplate.
- Det er utstyrt med integrerte hvitevarer bestående av kjøl/fryseskap, induksjonstopp, stekeovn og oppvaskmaskin.
- Det er i tillegg installert komfyrvakt og vannstoppsystem.
