# Haslevegen 25D

ENGESET - KLEPP

**Eierleilighet med to soverom og romslig  
baderom/vaskerom | Flott beliggenhet og utsikt |  
Carport, terrasse og utv. bod**

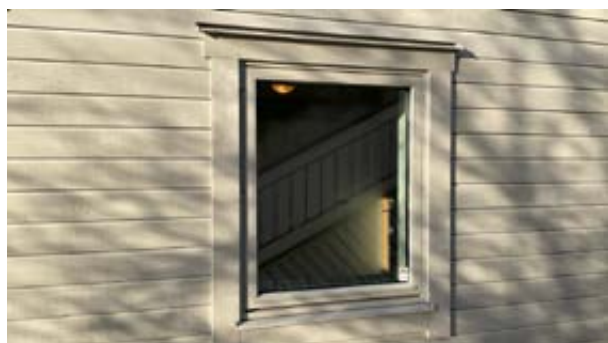
### TG 1 Vinduer

Bygningen har malte trevinduer med 3-lags glass.

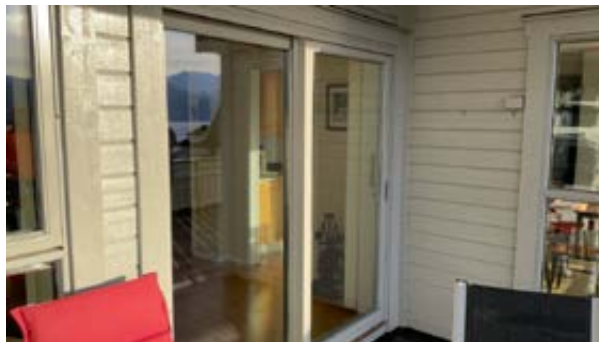
### TG 1 Dører

Bygningen har malt hovedytterdør og skyvebalkongdør i malt tre. Nytt glass i balkongdør montert i 2026.

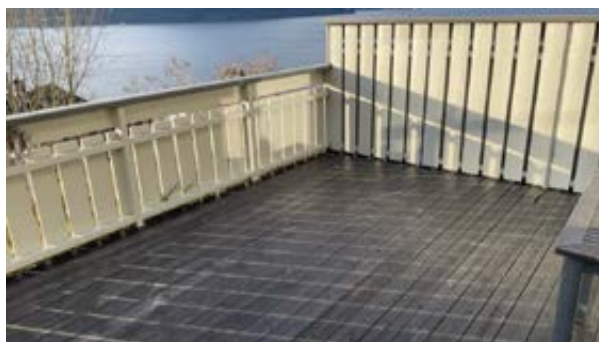
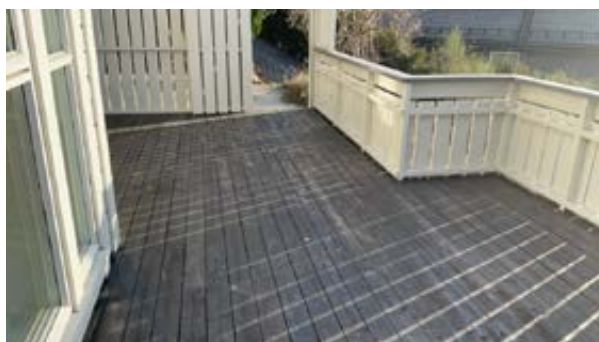
### TG 2 Balkonger, terrasser og rom under balkonger

Avvik: Det er værslitt/oppsprukket trevirke/trepaneler.

Det er påvist at dekke på altan har sår/sprekker.

Beiset treterrasse/altan på ca 48 m². Malt trekkverk. Skiferplattning ved inngangsparti ca 30 m²

Overflatebehandling terrassegulv bør påberegnes.

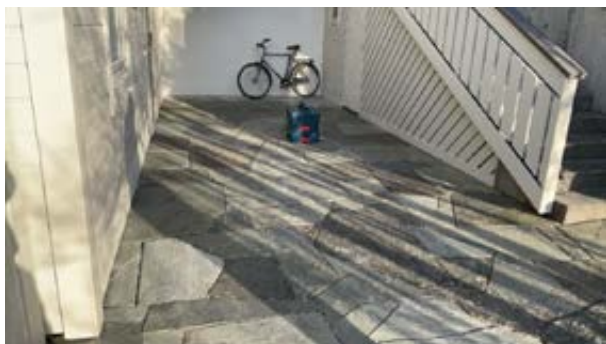
## TG 2 Oppvarmet rom under altan

Avvik: Balkong/terrasse ligger over innredede boligrom, usikker konstruksjon. Konstruksjonsutforming gir økt fare for skader.

Overliggende betongaltan, over boligrom.

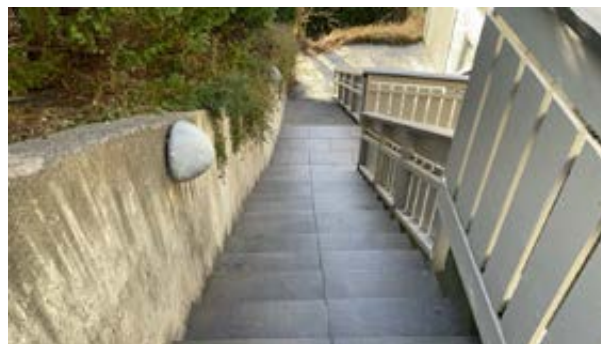
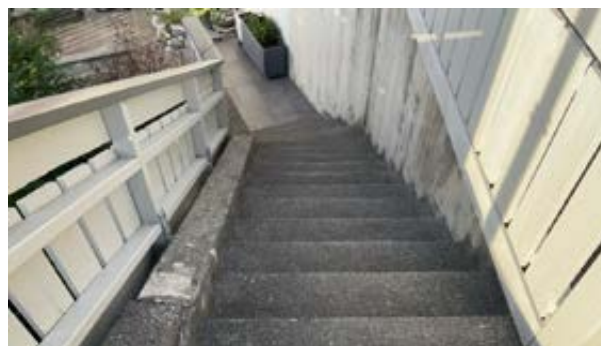
- Balkong/terrasse ligger over innredede boligrom, usikker konstruksjon. Konstruksjonsutførelse gir økt fare for skader.

Altan i betong fra byggeår går inn over innredede boligrom, det ikke observert noe kondens- eller fuktproblemer ved stikkprøver på overflate fukt Tramex fuktmåler ved vår befaring.

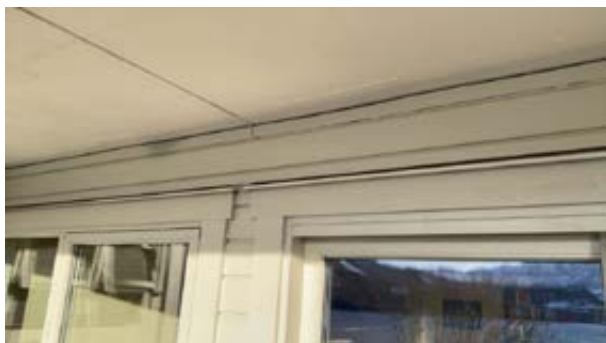
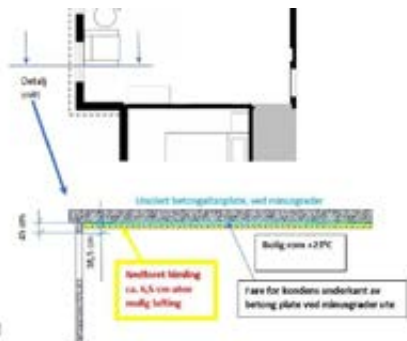
Det er opparbeidet en utvendig bod/lager under fellestrapp, utenfor inngangsdør til leiligheten, på ca. 3,8 m<sup>2</sup>. Det er ikke foretatt tilstandsvurdering av tilleggsbygg/garasje.

Denne boden er egentlig fellesareal, men har alltid blitt benyttet av 25D. Opparbeidning av boden under trapp ble gjort av første eier i forståelse med sameiet den gang, ifølge eier. Bod under trapp på 3,8 m<sup>2</sup> er ikke tatt med i arealer, da denne ligger på felles arealer men har i praksis kun vert benyttet av 25D.

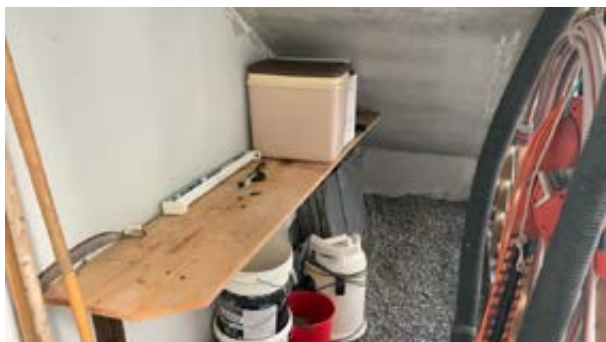
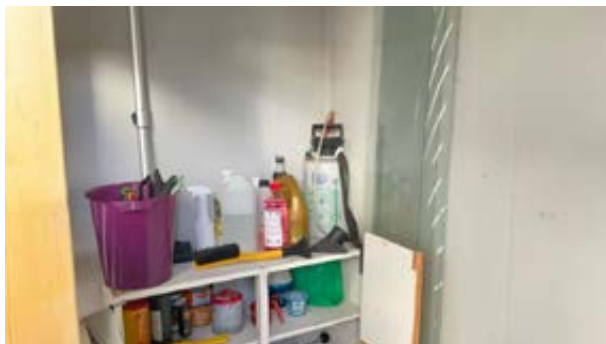
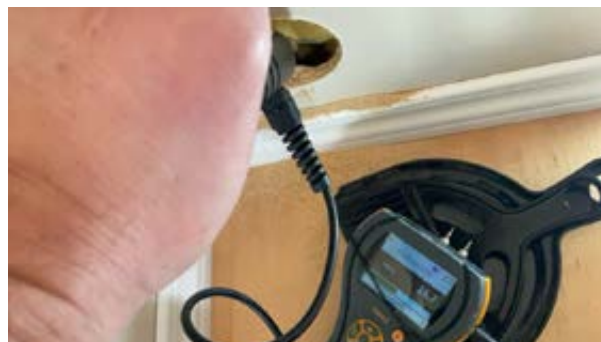
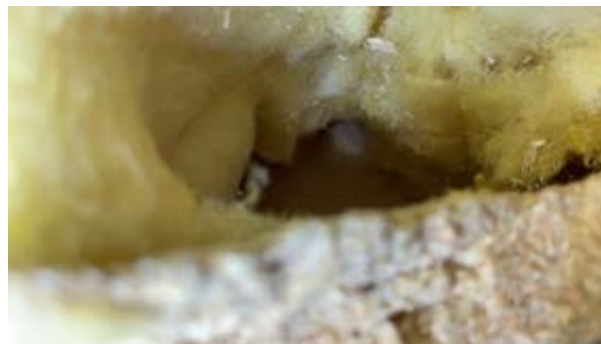
Ingen visuell fukt på treverk.

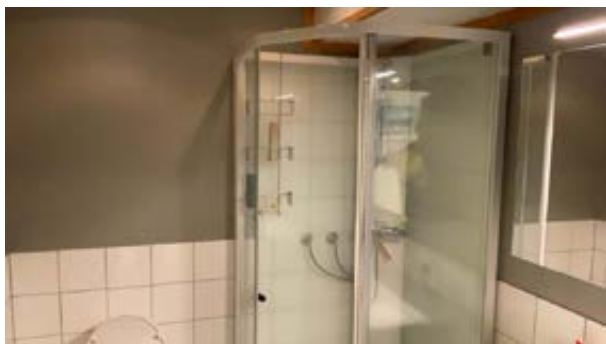
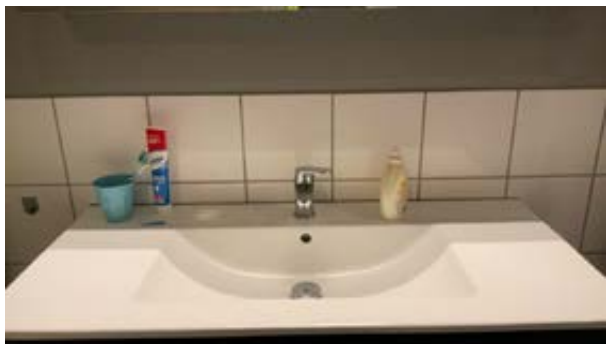
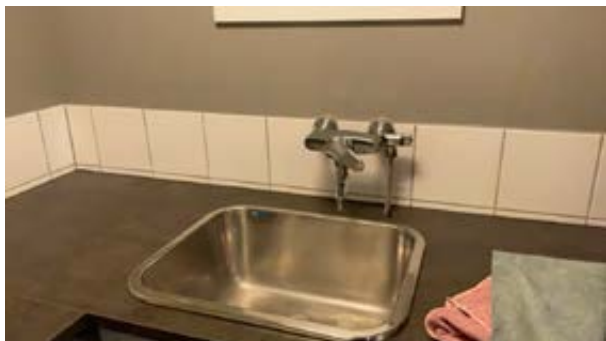
ETASJE > BAD/VASKEROM 10,0 M<sup>2</sup>

- Det er påvist at høydeforskjell fra topp slukrist til gulv/synlig topp membran ved dørterskel er mindre enn 25 mm.
- Det er påvist avvik i fallforhold til sluk i forhold til krav i forskrift på byggetidspunktet.

- Til tross for avviket i fall/høydeforskjell til sluk, vil gulvet fortsatt kunne lede vann mot sluket, men med redusert effektivitet. Dette kan potensielt øke risikoen for vannansamling i enkelte områder av badet.
- Et bad med manglende/ redusert fall til sluk blir mindre funksjonelt og sikkert for brukeren. Dette kan medføre stående vann på gulvet, vann som ikke ledes effektivt til sluket, økt risiko for at vann renner ut av rommet og redusert sklisikkerhet på gulvet.

Viktig med jevnlig rengjøring av sluk.

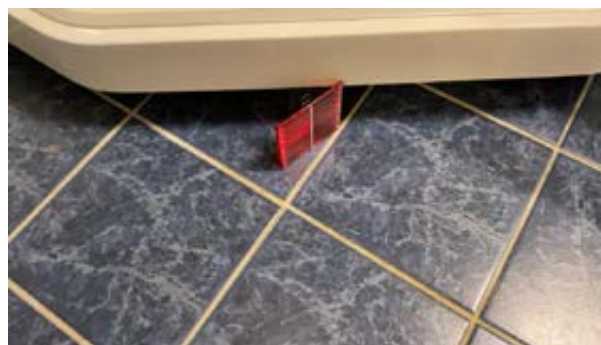
ETASJE > BAD/VASKEROM 10,0 M<sup>2</sup>

- Det er viktig å merke seg at levetiden til en membran varierer basert på kvalitet, installasjon og bruk. Eldre membraner kan bli sprø og sprekke opp, noe som fører til at de mister sin vanntettende funksjon. Dette kan resultere i vannlekkasjer gjennom vegger og gulv og fuktskader.
- Eldre sluk av plast er ofte utsatt for lekkasjer og særlig i overganger. Eventuelle lekkasjer kan medføre fuktskader på tiliggende konstruksjoner.
- Sluket må sjekkes og rengjøres jevnlig.

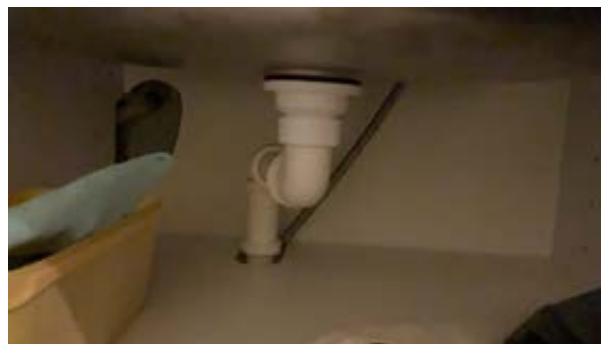
## TG 1 Sanitærutstyr og innredning

Rommet har vaskeromsinnredning med nedfelt skyllekar, gulvtoalett, dusjkabinett og opplegg for vaskemaskin. Bad har Innredning med heldekkende servant.

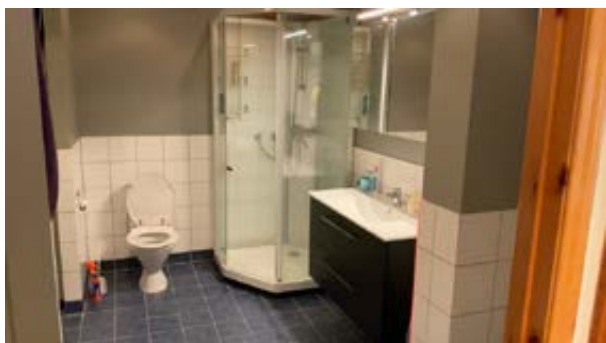
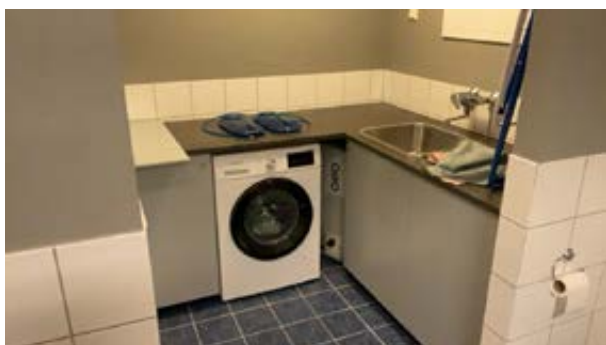
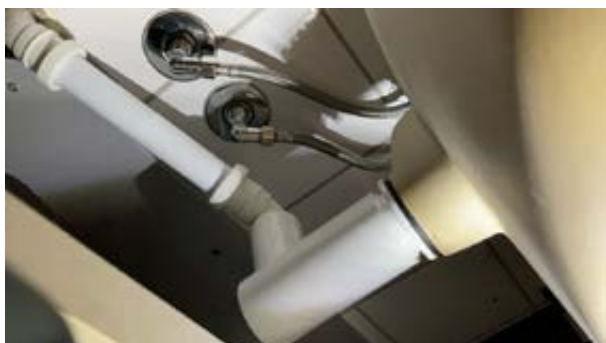
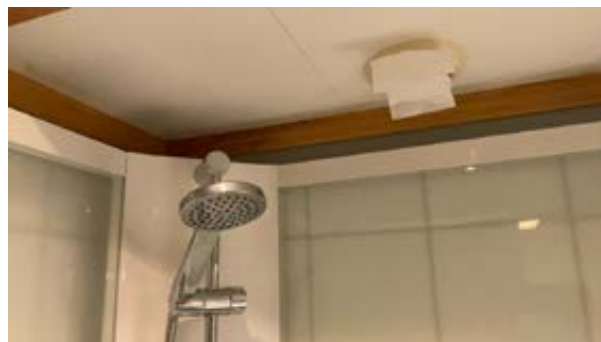
ETASJE > BAD/VASKEROM 10,0 M<sup>2</sup>

## TG 1 Ventilasjon

Det er mekanisk avtrekk.

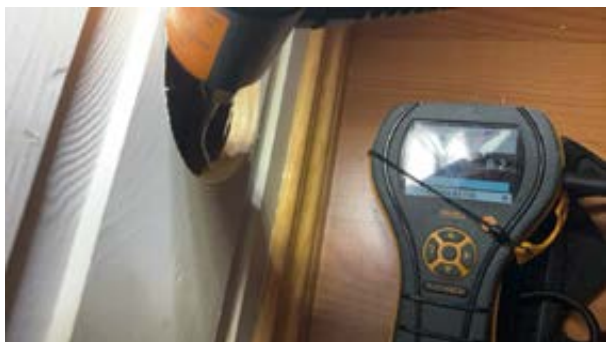
ETASJE > KJØKKEN 13,3 M<sup>2</sup>

Kjøkkenet har innredning og overskap, med heltre profilerte fronter. Benkeplaten er av laminat, med nedfelt stålvaske. Det er opplegg for kjøl/frysenskap, oppvaskmaskin og komfyr. Det er kosmetisk sår/skade i overflate.

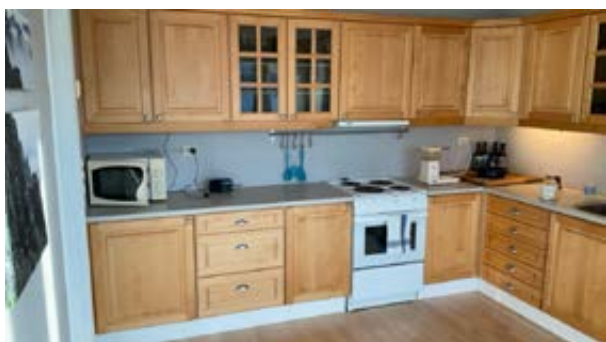
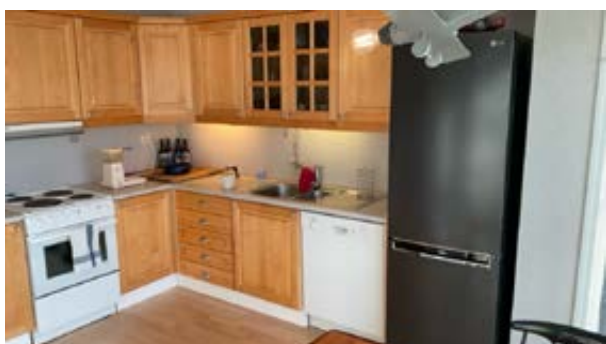
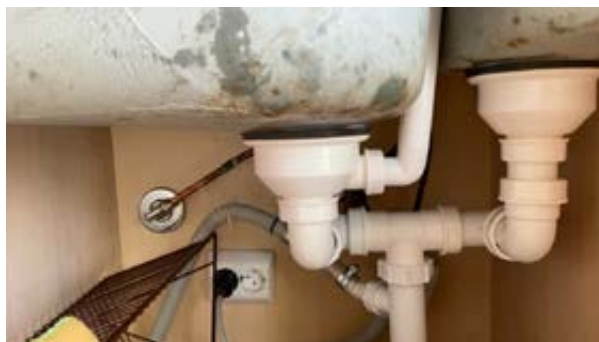
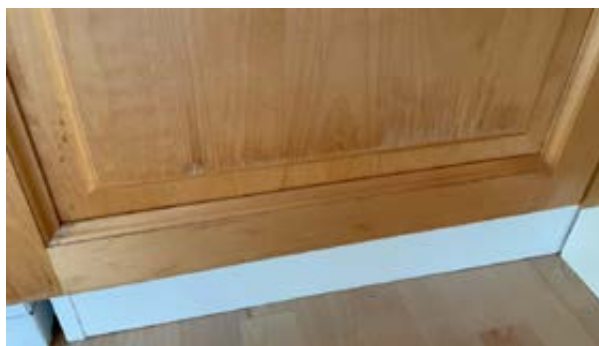
Det er kosmetisk sår/skade i overflate.

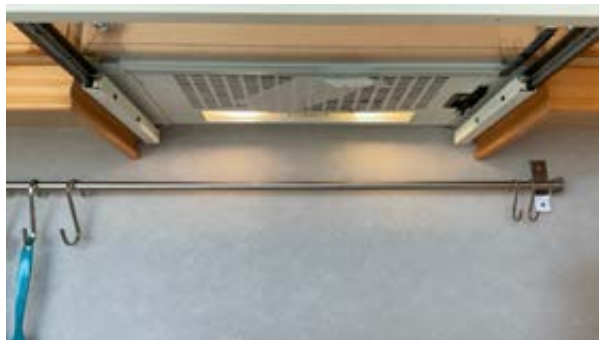
### TG 1 Avtrekk

Det er avtrekk via mekanisk avtrekksanlegg i boenheten med avtrekk ut, men utfra alder >25 år er forventet at denne må påregne skiftet snart.

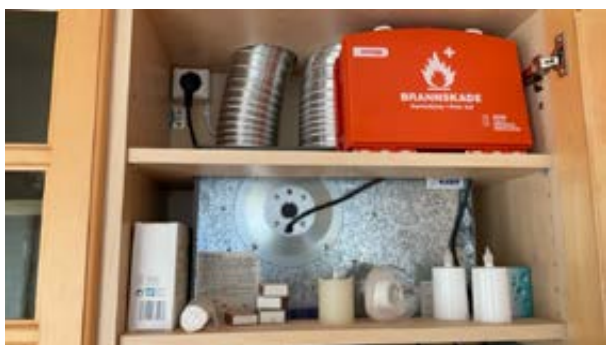
## TG 1 Ventilasjon

Det er avtrekk via mekanisk avtrekksanlegg i boenheten med avtrekk ut, men utfra alder >25 år er forventet at denne må påregne skiftet snart.

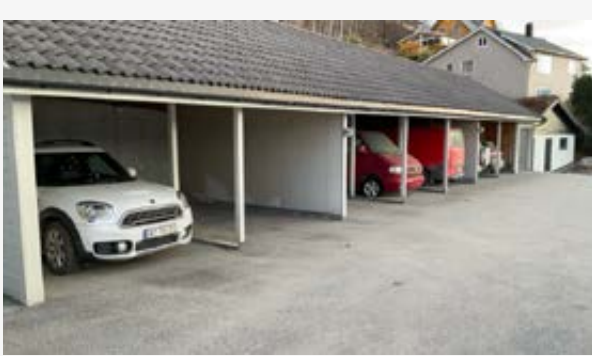
### Carport og Bod

**Anvendelse**

I bruk som carport og bod.
