# Prestgardsvegen 171

**Bud sentrum- velholdt 2-roms selveierleilighet  
med balkong, parkeringsplass og eget vaskerom.  
Heis i bygget**

Befaringsdato: 16.12.2025

Rapportdato: 19.12.2025

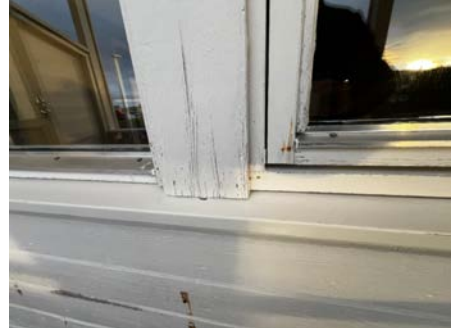
- Det er påvist at enkelte vinduer er vanskelig å åpne/lukke.
- Karmene i vinduer er slitte og det er sprekker i trevirket.

Vinduet i soverommet fra 2010 er tungt å lukke/åpne. Karmene i av vinduene fremstår som slitte, og det er registrert sprekker i trevirket. Overflatebehandlingen er svekket, og treverket har redusert beskyttelse mot fuktpåvirkning.

Værslitte vinduer.

Det anbefales vedlikehold og utbedring av overflater samt justering av vinduet som er tungt å åpne/lukke. Dersom tiltak ikke gjennomføres, kan dette føre til videre nedbrytning av treverk, økt fuktpåvirkning og redusert funksjon over tid.

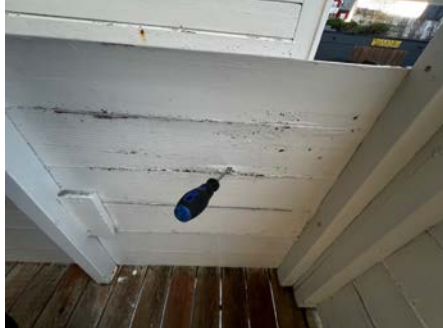
- Det er påvist fukt-/råteskader i konstruksjonen.
- Rekkverket er for lavt i forhold til dagens krav til rekkverkshøyder.

Det er påvist fukt- og råteskader i rekkverkskonstruksjonen. Overflater fremstår med sprekkdannelse, slitasje og misfarging som indikerer langvarig fuktpåvirkning. Videre er rekkverkets høyde lavere enn dagens sikkerhetskrav, noe som gir redusert fallsikring.

Eksempel på råteskader.

- Det er ikke krav om utbedring av rekkverkshøyde opp til dagens forskriftskrav.
- Råteskadede konstruksjoner må skiftes ut.

Skadet treverk bør kontrolleres nærmere og skiftes ut ved behov. Rekkverket bør oppgraderes eller erstattes slik at høyde og utforming tilfredsstiller gjeldende krav. Dersom tiltak ikke gjennomføres, kan skadene utvikle seg videre og medføre svekket sikkerhet og økt vedlikeholdsbehov.

**Kostnadsestimat: Under 20 000**

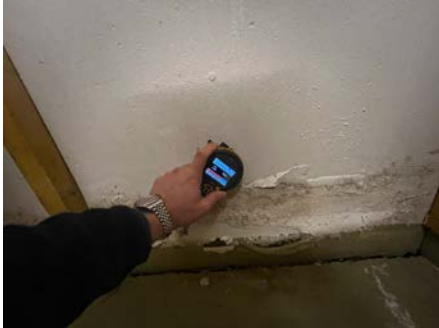
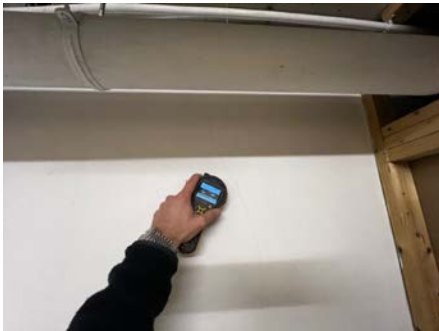
Referansemåling. Utslag på fukt på vegg ned mot gulv, ikke utslag på fukt i øvre del av vegg. Forsterker teorien om kapillært oppsug fra grunn.

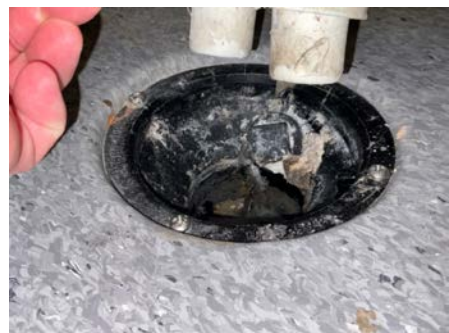
Sluk.

Det er ikke registrert noen skader som følge av avviket. Normal bruk av skyllekar vil vanligvis ikke føre til fuktskader på veggen. For å lukke avviket må membran/tettesjikt legges på vegg ved skyllekar.

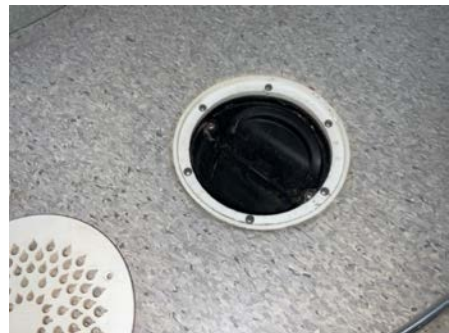
Sluk. Vinylbelegg er ført ned i sluk og klemt under klemring.

- Det er viktig å merke seg at levetiden til en membran varierer basert på kvalitet, installasjon og bruk. Eldre membraner kan bli sprø og sprekke opp, noe som fører til at de mister sin vanntettende funksjon. Dette kan resultere i vannlekkasjer gjennom vegger og gulv og fuktskader.

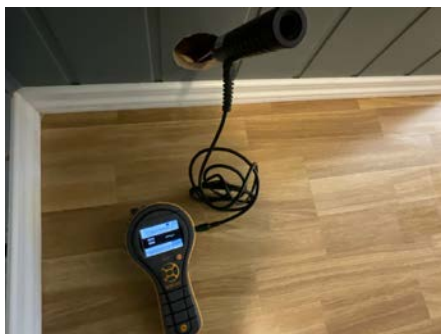
Hulltaking er foretatt fra tilstøtende rom uten å påvise unormale forhold i våtsone. Våtrommet er også fuktkontrollert med egnet fuktmåleverktøy og det er ikke påvist unormale forhold ved fuktsøk i relevante våtsoner i gulv og vegger.

Hulltaking og fuktmåling, ingen fukt eller andre avvik registrert i borehull. Hull blir blendet forsvarlig.
