# Askevegen 7B

VOLDA

**Eierseksjon med en god standard på 97 kvm | 3 soverom, solrik altan med fantastisk utsikt og mulighet for el-billading**

# Tilstandsrapport

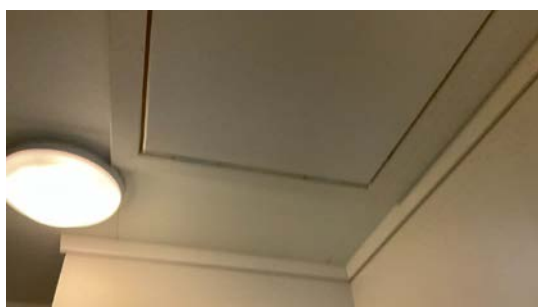
Bygningen har valmet tak med takkonstruksjon av W-takstoler med undertak, loddbord og vindskier av trebord i malt utførelse. Takkonstruksjonen har begrenset tilkomst til kryp loft via inspeksjonsluke, ikke besiktet.

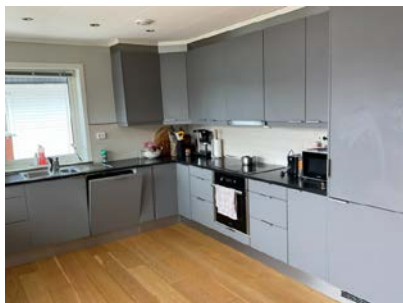
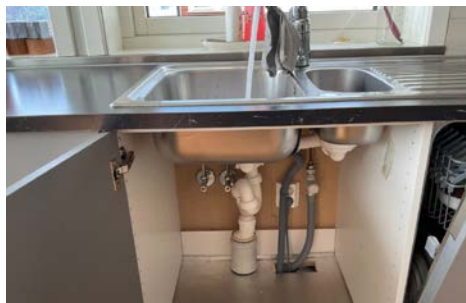
Innredning i malte glatte fronter med demping (nye i 2021), stein imitert laminatbenkeplate med fliser på vegg. Integrert komfyr med induksjonsplatetopp, med ventilator i overskap. Integrerte oppvaskemaskin og kombinert kjøle/fryseskap med møbelfronter, sokkellist og takavslutting med børstestål-look. Det er en liten skade på flis ved høyskap, etter utskifting av møbelfronter. Det er montert komfyrvakt.

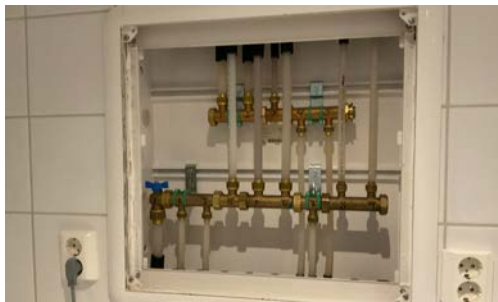
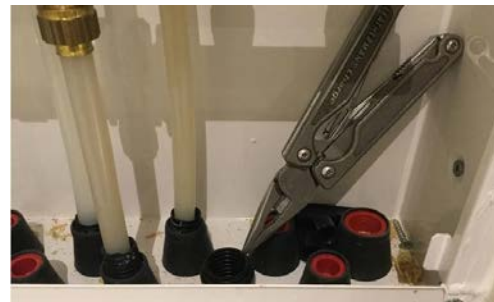
- Stuss for lekkasje kontroll er litt, høy med tanke på evt overløp til siklemikk.

- Stuss bør kappes ned litt.

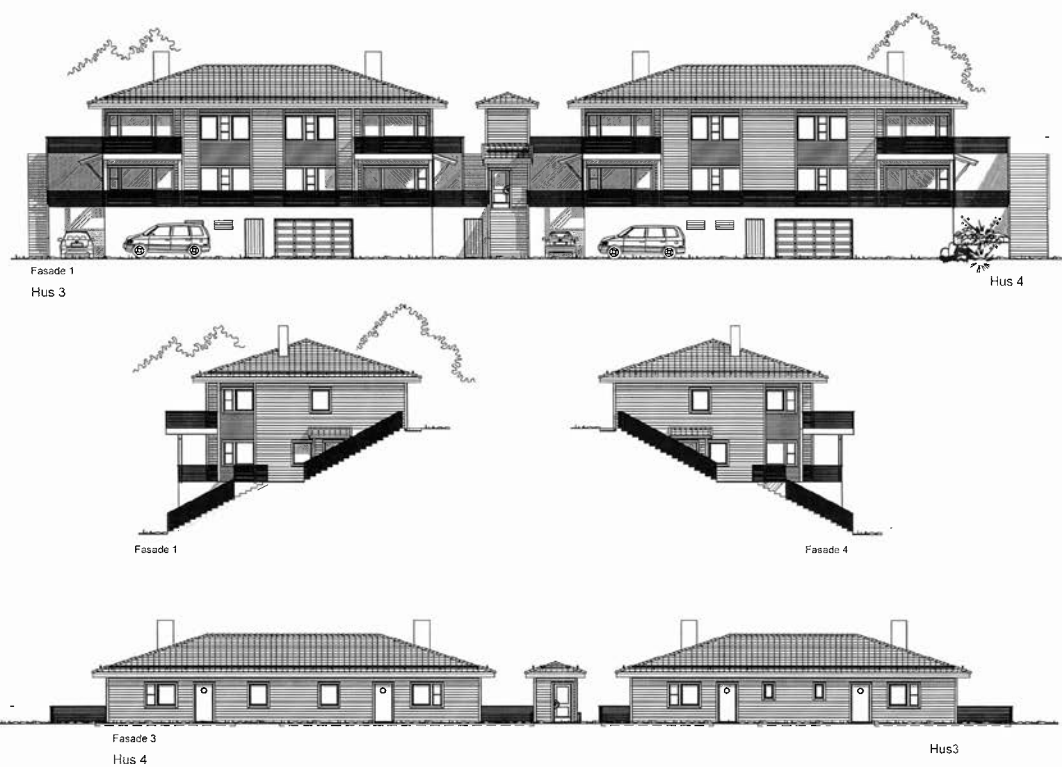
| | Gnr: Bnr: | Dato 28.03.09 Sign. ad<br>Tegnings Nr. 5075 — 502 |

"Trend"  
URBAN 4-1 (HUS 3 og 4)

Vinduer betegnet med F er faste vinduer.  
Vinduer betegnet med FL er faste vinduer med åpningsfelt iht. fasadetegning.  
Denne tegning tilhører Norhus Norge AS og kan ikke benyttes uten skriftlig samtykke
