# Garnveien 12B

KRISTIANSUND N

Gjennomgående oppusset terrasseleilighet |  
Solrik terrasse | Garasje | Bad og kjøkken  
oppusset 2021

Tilstandsrapport datert 26.08.2026. utført av Erik Bergsnev.

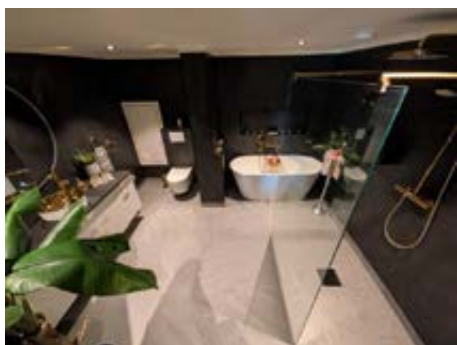
### 2. ETASJE > BAD

Våtrommet har skjult vanntett sjikt med påstrykningsmembran/smøremembran på gulv og synlig vanntett sjikt med baderomspanel på vegg. Det er plastsluk, og høydeforskjellen fra toppen av sluket til toppen av membran ved dørterskelen er 50 mm.

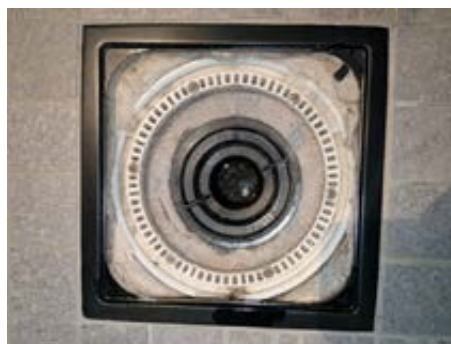
### 2. ETASJE > BAD

Hulltaking er ikke foretatt da rommet er under 5 år (tilnærmet nytt) og skjulte tettesjikt er dokumentert. Det ble derfor kun utført visuell kontroll i sammenheng med overflatesøk med fuktindikator uten at det ble påvist unormale forhold.

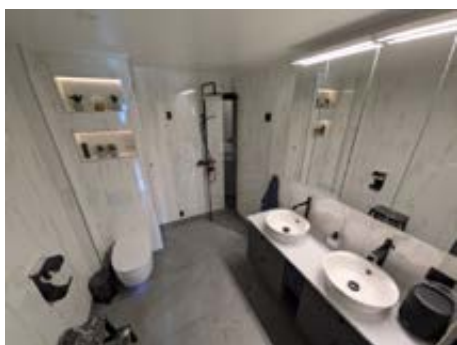
## 2. ETASJE > BAD 2

Hulltaking er ikke foretatt da rommet er under 5 år (tilnærmet nytt) og skjulte tettesjikt er dokumentert. Det ble derfor kun utført visuell kontroll i sammenheng med overflatesøk med fuktindikator uten at det ble påvist unormale forhold.
