# Storfarvegen 219

ELLINGSØY

Enebolig med garasje og stort potensiale i  
Storfarvegen

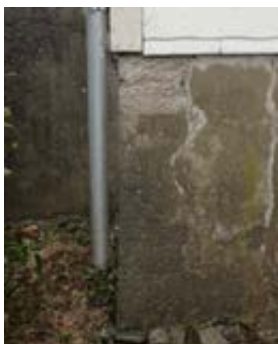
Skade på takrenne

Det bør etableres tilfredsstillende bortledning av vann fra taknedløp ved grunnmur for å unngå fuktskader og råte i bygningskonstruksjonen.

Renner, nedløp og beslag bør følges opp og vurderes for utskifting, da mer enn halvparten av forventet brukstid er passert, noe som øker risikoen for lekkasjer og følgeskader.

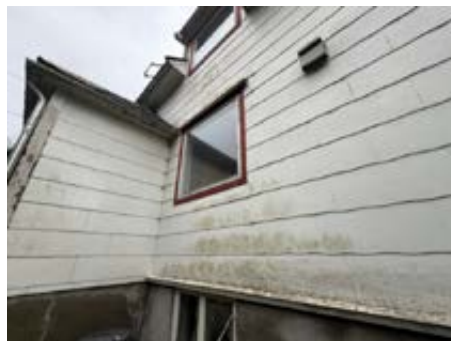
Avvik: Fasader er slitte. Det er påvist råte i utvendig belistning. Det er lite eller ingen lufting av kledning.

## TG 3 Veggkonstruksjon

Det bør utføres utbedring eller utskifting av råteskadet belistning for å forhindre videre skadeutvikling.

Fasaden bør overflatebehandles og det bør etableres tilfredsstillende lufting bak kledningen for å redusere risiko for fuktskader og råte i veggkonstruksjonen.

Manglende lufting og slitt fasade øker faren for fuktinntrengning og ytterligere råteskader, noe som kan medføre kostbare reparasjoner på sikt.

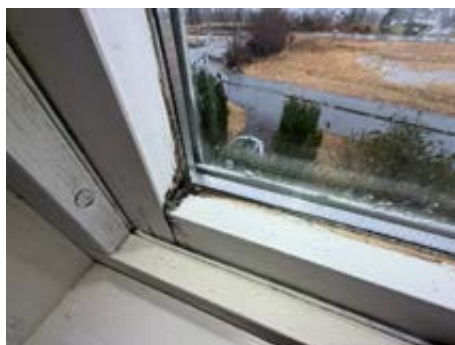
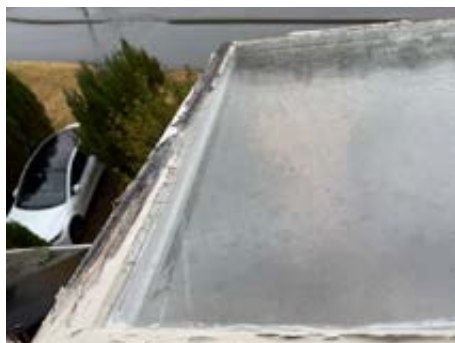
Det er påvist at enkelte vinduer er vanskelig å åpne/lukke.  
Det er påvist et betydelig antall vinduer med punkterte eller sprukne glassruter.  
Det er påvist tegn på innvendig kondensering av enkelte vindusglass.  
Det er påvist vinduer med fukt/råteskader.  
Karmene i vinduer er slitte og det er sprekker i trevirket

Det bør foretas utskifting av samtlige vinduer i boligen for å utbedre vanskeligheter med åpning/lukking, punkterte eller sprukne glassruter, innvendig kondensering, samt fukt- og råteskader.

Dersom tiltak ikke gjennomføres, vil det være økt risiko for varmetap, fuktskader i omkringliggende konstruksjoner, redusert bokomfort og ytterligere forringelse av vinduenes funksjon og levetid.

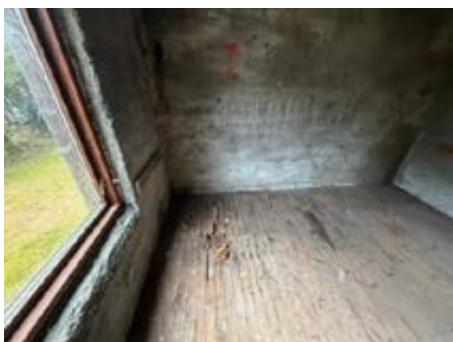
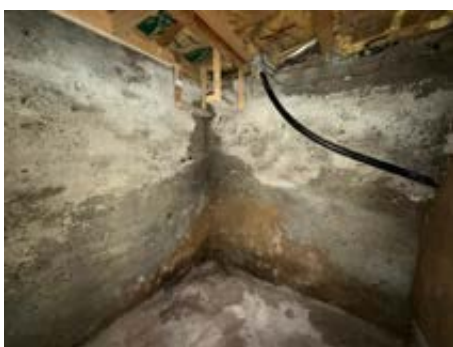
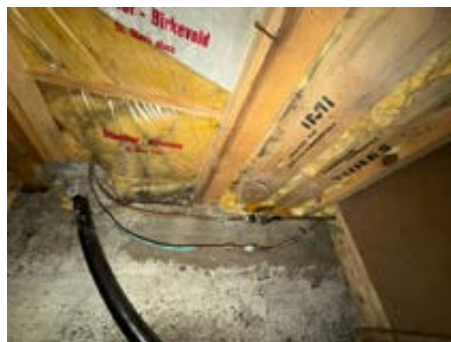
Det er påvist fuktighet i oppforet tregulv i underetasje/kjeller, og det er derfor ikke foretatt hulltaking.  
Det er påvist indikasjoner på noe fuktgjennomtrenging i kjellergulv.  
Det er påvist synlige fukt- og råteskader i treverk i underetasje/kjeller, og hulltaking anses derfor som unødvendig.

Dersom tiltak ikke iverksettes, er det risiko for videre utvikling av fukt- og råteskader, som kan føre til redusert bæreevne, dårlig inneklima og økte utbedringskostnader.

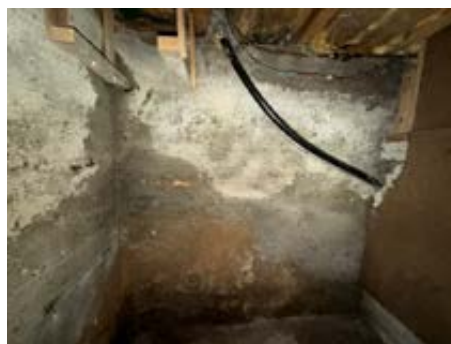
Synlig tegn til manglende/mangelfull drenering.

Utsifting og/eller etablering av drenering må påregnes.

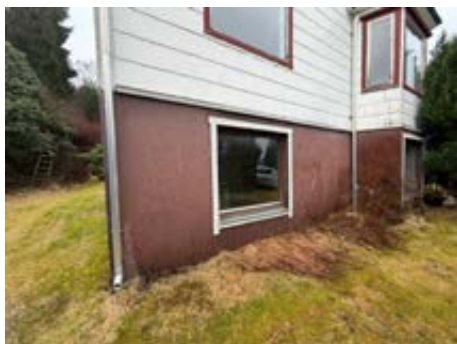
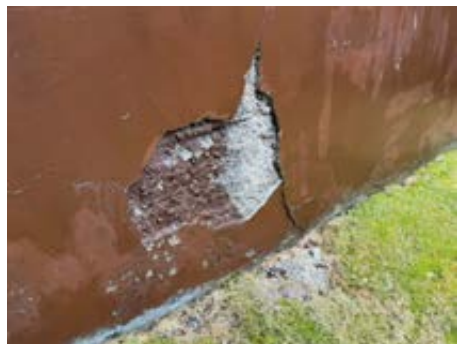
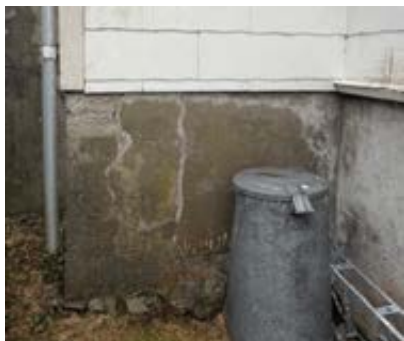
## TG 3 Grunnmur og fundamenter

Avvik: Det er registrert avskalling, oppsprekking og løs puss på grunnmuren. Skadene er mest uttalte ved terrengnært nivå og i hjørnepartier. Forholdet vurderes å ha sammenheng med fuktpåkjønning over tid, noe som har ført til nedbrytning av puss og overflatebehandling.
