# Norbygata 13

Spennende og innholdsrik toppleilighet over 2 plan i 7. og 8 etg med fantastisk balkong, heis og garasje plass med lader.

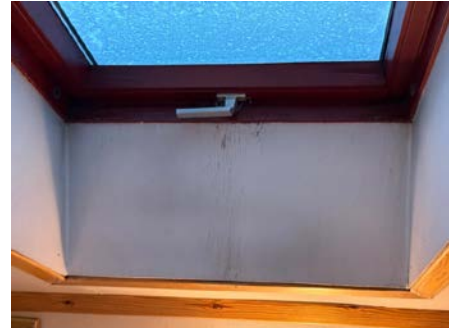
Eldre lekkasjemerker under et takvindu.

Eldre lekkasjemerker under et takvindu

Utskiftninger er påregnelig i årene som kommer.

Vinduer er ofte sameiets/borettslagets ansvarsområde uten at det er sjekket spesifikt i dette tilfellet.

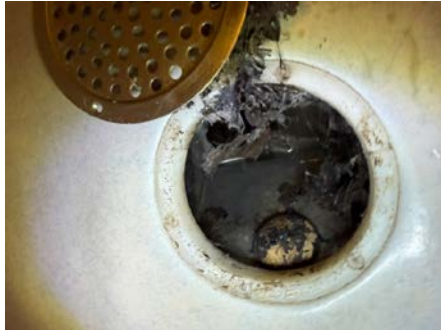
Sluk fra 1988

Originalt sluk fra 1988 med rustne skruer til klemring

- Våtrommet har behov for omfattende oppgraderinger. For å sikre en løsning som oppfyller gjeldende krav, bør tettesjikt, sluk og røropplegg oppgraderes og dokumenteres.
- Manglende oppgradering av våtrommet medfører høy risiko for at konstruksjonene ikke vil tåle vanlig bruk av vann eller lekkasjer. Selv om det er dusjkabinett, er det fortsatt en betydelig risiko for at våtrommets konstruksjoner ikke tåler lekkasjer. Dette kan føre til fuktskader på tilstøtende konstruksjoner.

**Kostnadsestimat: 200 000 - 500 000**

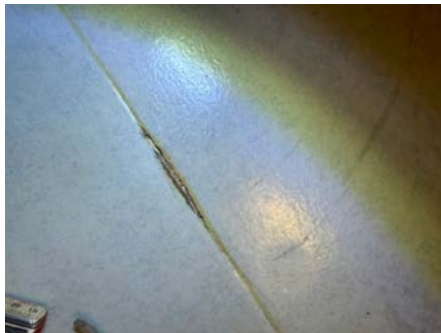
Brudd i gulvmembran/belegg fra 1988

Sprekker i flisefuger på vegg og gulv.

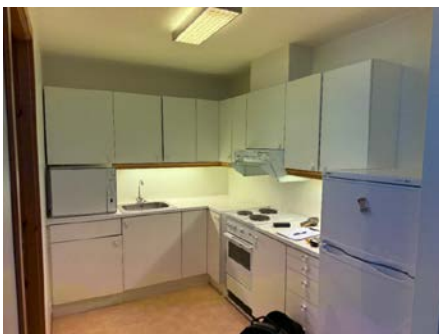
Kjøkken fra 1988

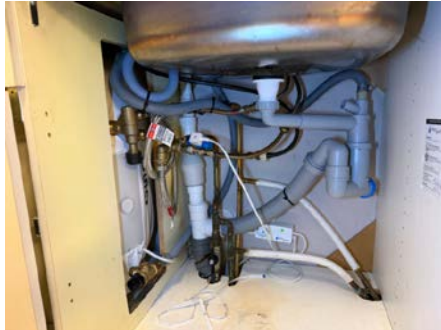
Vannledninger: Mer enn halvparten av forventet brukstid er passert på innvendige vannledninger. Waterguard/vannsikring er koblet ut. Stoppekraner er ikke funksjonstestet. Det er ikke behov for utbedringstiltak siden anlegget fungerer i dag, men ut ifra alder kan skader plutselig oppstå på eldre anlegg. I forbindelse med oppgradering av våtrom vil det være naturlig med utskiftning av rør. Utbedre vannsikring.

Kobberrør samt stoppekraner i kjøkkenbenk, 7 etg

Utbedre vannsikring.
