# Skulebakken 5

URKE

Sjarmerende og flott fritidsbolig med stor veranda | 3 sov | Nydelig utsikt |

Befaringsdato: 08.12.2025

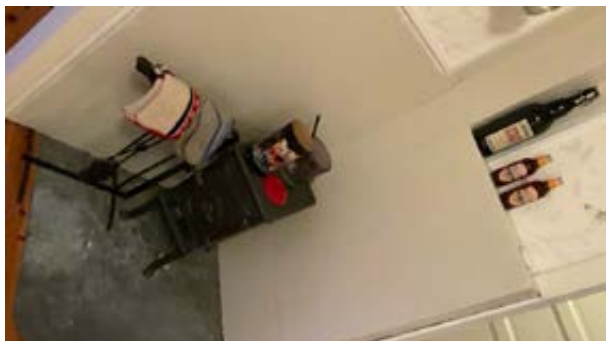
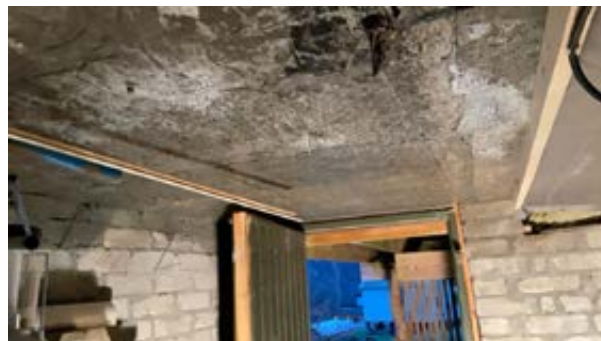
Det kondenserer på underside av kald betongplate, da det var minusgrader ute og plussgrader i krypkjeller.

Dagens bruk av kjeller er, er ikke påvirket av fukt fra berg i kjeller. Vi anbefaler bedre ventilering av kjeller, og sette inn avfukter i tillegg.

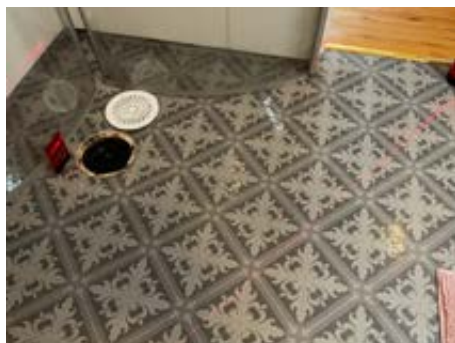
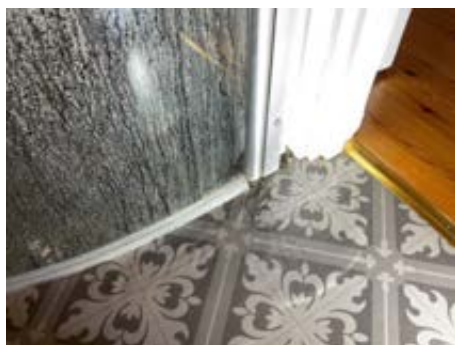
Utett detalj ved dør på belegg, her vil det bli fuktskade.

- Uegnede materialer må fuktbeskyttes/utskiftes.

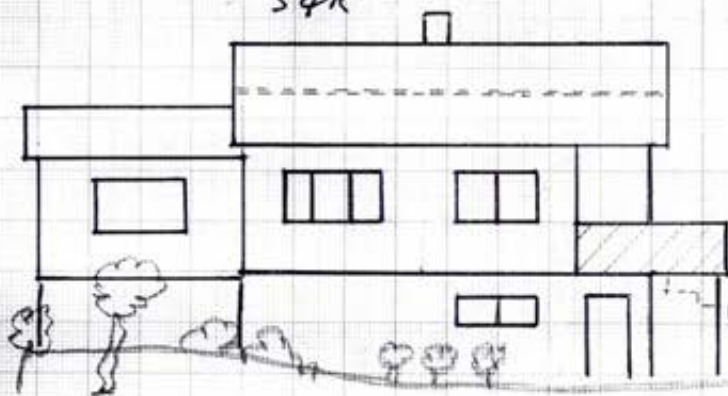
- NÆRMESTE AVSTAND  
NABOGRENSE MOT  
NORD = ca. 4.50 M.
- SOM FØLGE AV  
TILBYGG VIL TAKET  
BLI FØRLENGET.
- TAKMØNE (OG PIPE)  
VIL BLI ca. 1 M.  
HØGERE ENN I  
DAG.

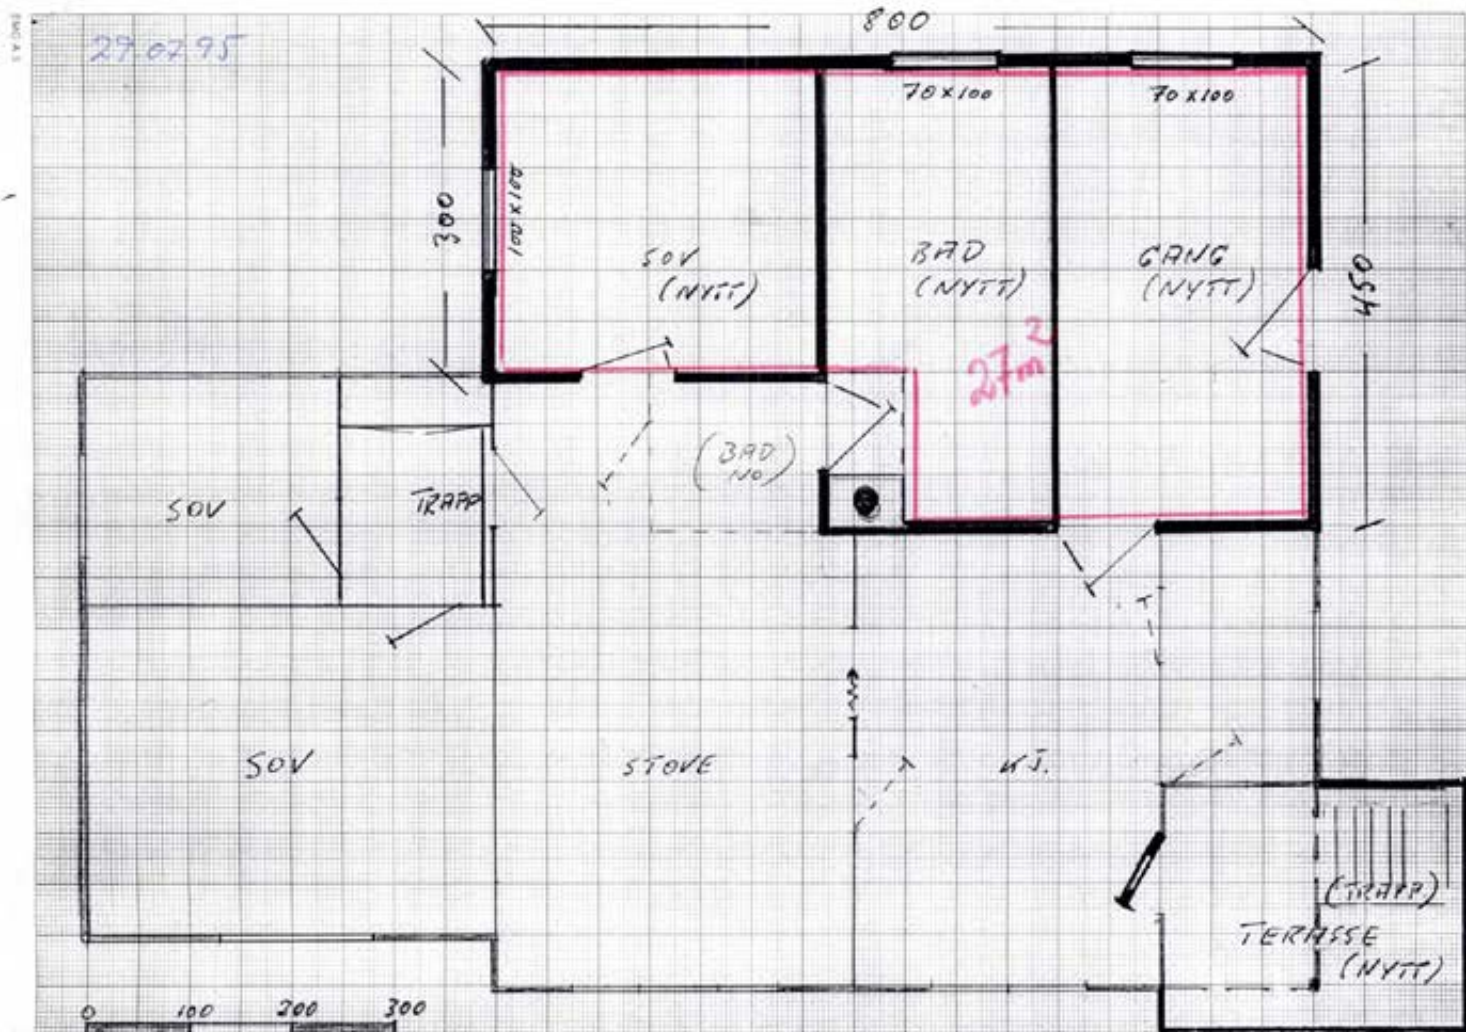
TILBYGG INNHOLD - NY INNGANG  
- BAD  
- SOVEROM  
ALT TILPASSA  
RULLESTOL BRUKAR.
