Strandheim 35

STOR-ELVDAL - ATNA

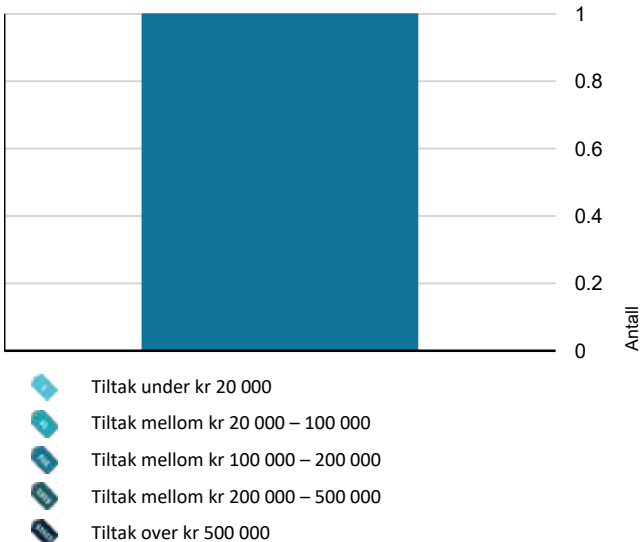
Hva er anslag på utbedringskostnad? Se side 4.

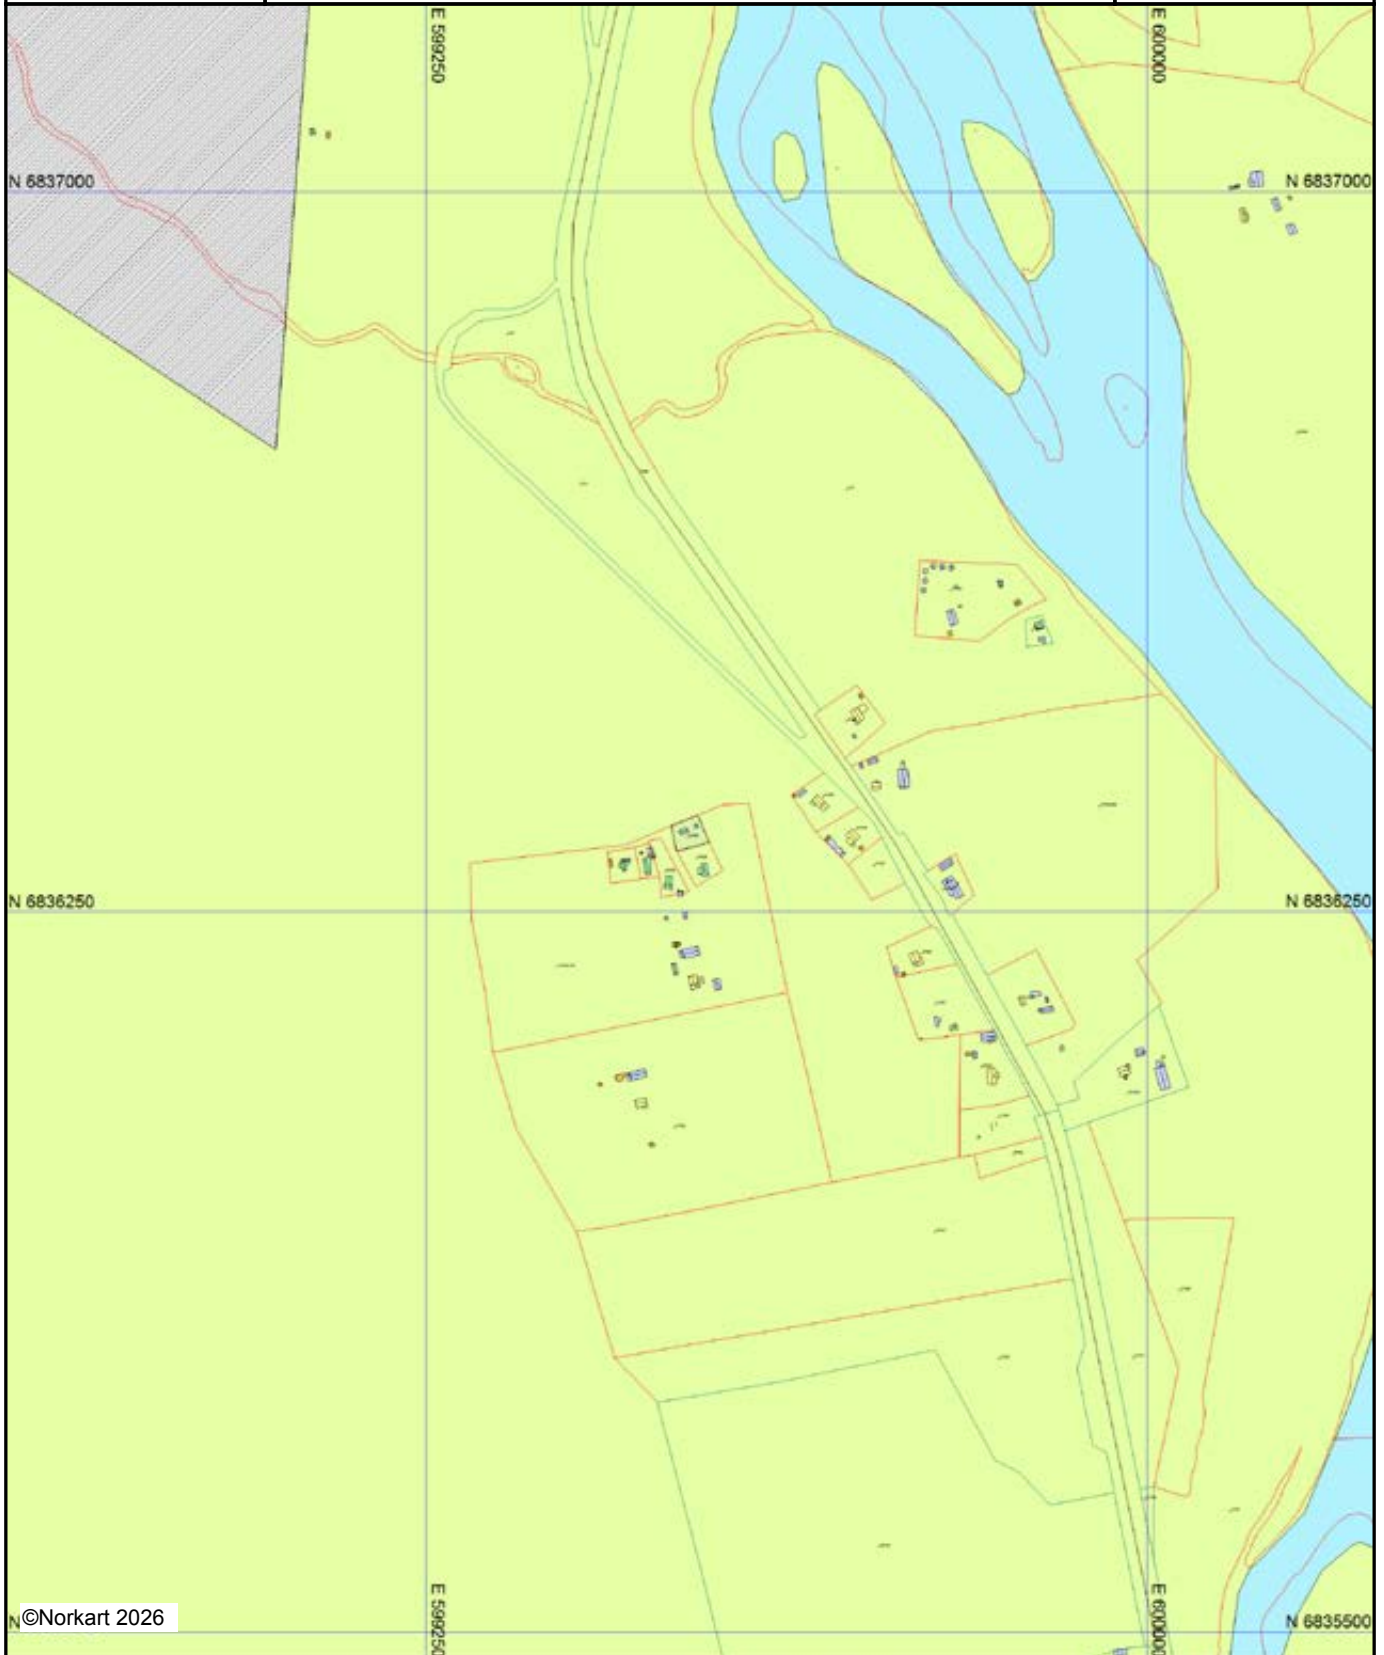
Kartet er produsert fra kommunens beste digitale kartbaser for området og inneholder viktige opplysninger om eiendommen og området omkring. Presentasjonen av informasjon er i samsvar med nasjonal standard. Kartet kan inneholde feil, mangler eller avvik i forhold til kravene i oppgitt standard. Kartet kan ikke benyttes til andre formål enn det formålet det er utlevert til uten samtykke fra kommunen jf. lov om åndsverk.
