# Skaregata 16A

**Lys og pen 3-roms i bysentrum | 2 sydvendte balkonger | Heis | Fjernvarme | Mulighet for leie av parkeringsplass**

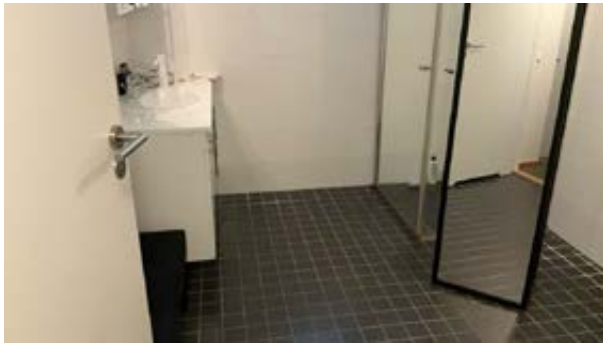
Oversikt bad

Det er avvik: Det underliggende fallet (fall under selve flisene) på gulvet er ikke tilfredsstillende, dette medfører at vannet renner under flisene og kommer opp igjen ved toalett og under innredning. Dette har medført nokså mye skjæmmende saltutkrystallisering i flisfuger fra de to områdene og mot sluken.

- Det er avvik:

Når slik fuktvandring oppstår øker også risikoen for lekkasje fra badet utenfor selve våtsonen.

For å fjerne avviket må gulv bygges om med et tilfredsstillende underliggende fall og påfølgende utbedring av tettesjiktet og nye gulvfliser etc.

**Kostnadsestimat: 100 000 - 300 000**

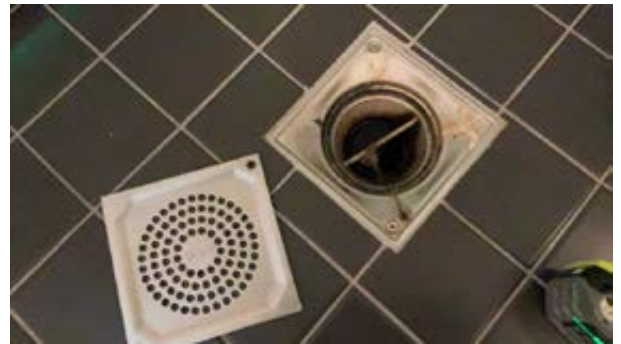
Sluk på bad

### TG 1 Sluk, membran og tettesjikt

Det er nyere stålsluk og smøremembran med ukjent utførelse. Vurdert utifra alder, materiale og observasjoner i sluk.

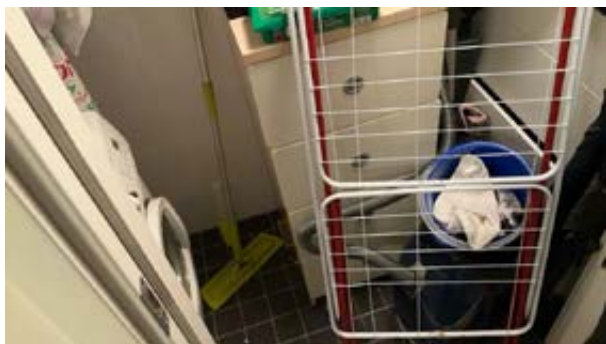
Oversikt vaskerom

Vaskerom er et mindre rom, ved befaring betydelig med møbler på rommet som vanskeliggjør vurdering. Det er ingen dokumentasjon på våtrommet. Rommet har flislagte gulv og flislagte vegger og malte innvendige tak. På rommet er opplegg for vaskemaskin. Videre er balansert ventilasjonsanlegg og rør i rørskap montert på rommet. Det er og satt inn et par kommoder på vaskerommet som vanskeliggjør vurdering av overflater.

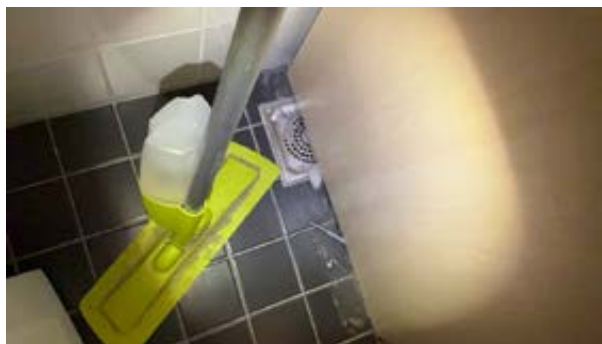
Sluk vaskerom

Det står en kommode delvis over sluk som vanskeliggjør å få skrudd opp sluken. Kommoden er leietakers eiendom, men er såpass ustødig at en flytting vil kunne medføre ytterligere skade på den og det er begrenset plass på rommet, kommoden er skyvd litt unna. Sluk er derfor ikke skrudd opp.

- Tilgang til sluk må bedres både for inspeksjon og rengjøring.
- Når sluket har begrenset tilgang, er det vanskelig å rengjøre sluket og å inspisere den for å oppdage skader i membranen/fuger rundt sluket, som er avgjørende for å forhindre lekkasjer.

Sluk må inspiseres grundigere når leiligheten er tømt.

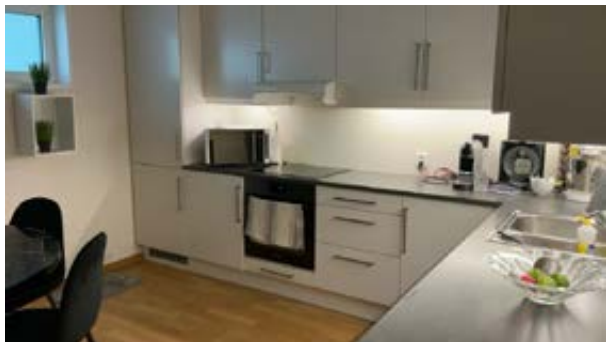
Oversikt kjøkken

- Det er påvist skader på overflater/kjøkkeninnredning utover normal slitasjegrad.

- Påviste skader må utbedres.
