Dampbåtvegen 9

SØNDRE LAND - ODNES

Adresse	Dampbåtvegen 9 2879 ODNES
Prisantydning	Kr 1 390 000,-
Omkostninger	Kr 17 900,-
Totalpris	Kr 1 407 900,-
BRA-i/BRA Total	62/78 m ²
Eierform	Eiet
Boligtype	Hytte/Fritidseiendom - innland
Byggeår	1942
Soverom	2

Tilstandsrapport

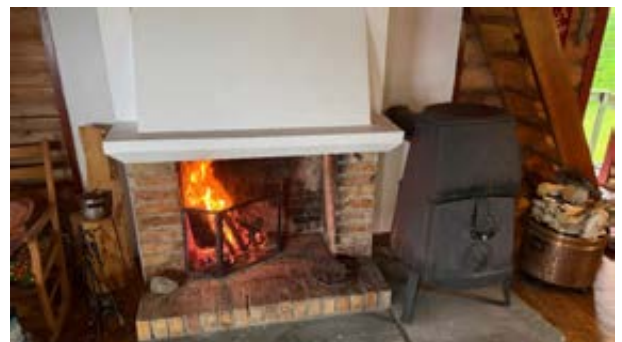
TG 1 Rom Under Terreng

Kjeller har jordgulv. Veggene har betong/mur. Hulltaking er ikke foretatt da det ikke er fysisk mulig pga. tiliggende konstruksjoner. Råteskader er omtalt i punkt om etasjeskille.

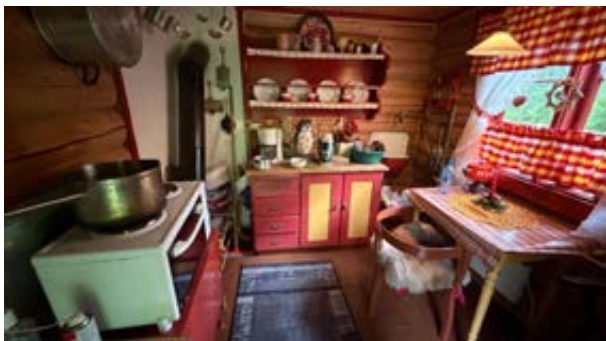
1. ETASJE > KJØKKEN

Kjøkkenet har innredning med profilerte fronter. Benkeplaten er av heltre. Det er plass til stekeovn og kjøleskap.

TG 3 Avtrekk

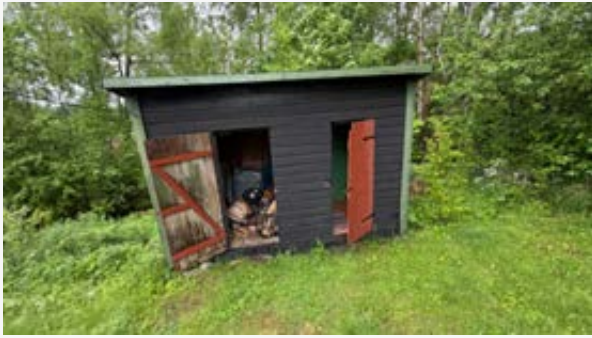
Uthus

Benyttes som utedo og oppbevaring.
