# Håkons gate 20B

Befaringsdato: 19.03.2026

Rapportdato: 31.03.2026

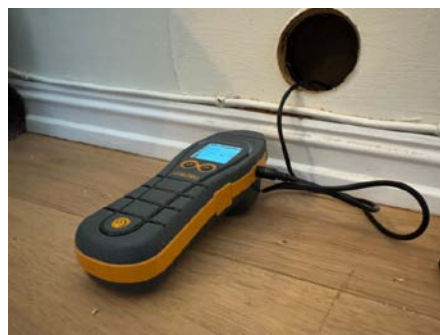
Det er utført hulltaking bak dusjen i tilstøtende rom. Det er utført fuktmåling, sett og luktet etter fukt/misfarging. Fuktmåling er utført med pigger og Protimeter Surveymaster i bunnsvill. Det er ikke avdekket misfarging eller merkbar fukt.

TG er satt på selve fuktmålingen. Punktet bør ses opp mot punktet om sluk, membran og tettesjikt. Alder på badet, manglende informasjon om utførelse etc. kan gi indikasjoner på at tiltak likevel anbefales.

Fuktmåling i hulrom i veggen bak dusjen.

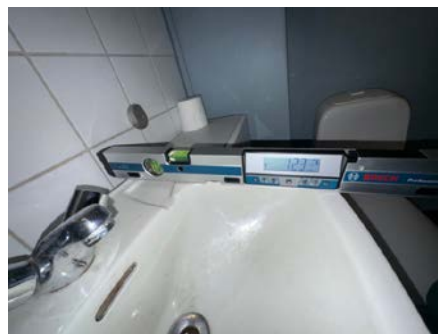
Beskrivelse: Vurdering av avvik: Toalettrom har ingen ventilering fra rommet, NS 3600 krever mekanisk avtrekk for å kunne gi TG 0/1. Dette skal vurderes til TG 3. Eldre flater. Servanten er ute av vater.

Servanten er ute av vater.
