# Djupvikstranda 70

FISKERSTRAND | DJUPVIKSTRANDA

Nyere tomannsbolig med hage, stor terrasse,  
carport og utsikt | Felles lekeplass i nabolaget |

Befaringsdato: 10.11.2025

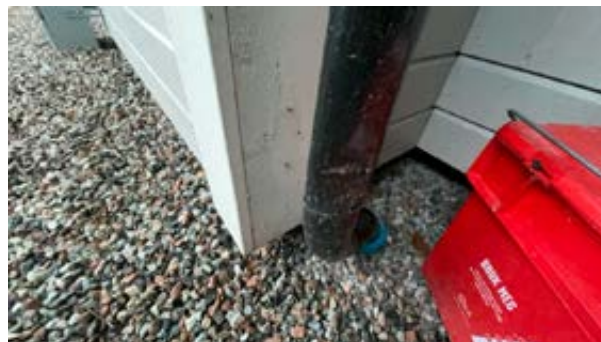
En bulk i nedløpet.

- Det bør utbedres skade på nedløpet for å sikre korrekt funksjon.
- Konsekvensen av å ikke utbedre bulken kan være redusert vannavledning.

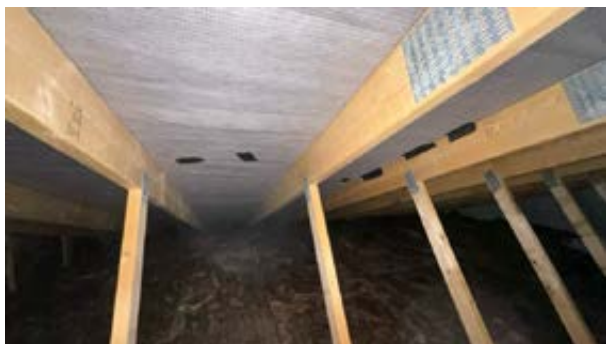
- Det er observert noe teip under undertaket. Det er ikke observert fuktskjolder rundt disse områdene, men det anbefales å følge med på området.

- Det anbefales å følge med på området hvor teip er observert under undertaket, for å oppdage eventuelle tegn til fukt eller skadeutvikling på et tidlig tidspunkt.
- Konsekvensen av å ikke følge opp kan være at eventuelle lekkasjer eller fuktskader ikke oppdages før de har utviklet seg og medført større skader på takkonstruksjonen.

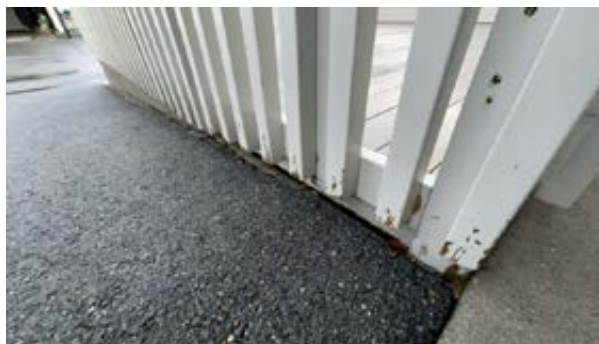
- Rekkverk har en liten skade. I følge eier er dette som følge av en snøskuffe.
- Terrassebordene er vasket med terrassevask og høytrykkspyler, men er ikke behandlet i etterkant av dette.

Små skader på rekkverk.

- Rekkverket bør utbedres for å forhindre ytterligere skade.
- Terrassebordene bør behandles med egnet trebeskyttelse etter vask for å forlenge levetiden og redusere risikoen for råte og oppsprekking. Manglende etterbehandling kan føre til redusert holdbarhet og økt vedlikeholdsbehov.

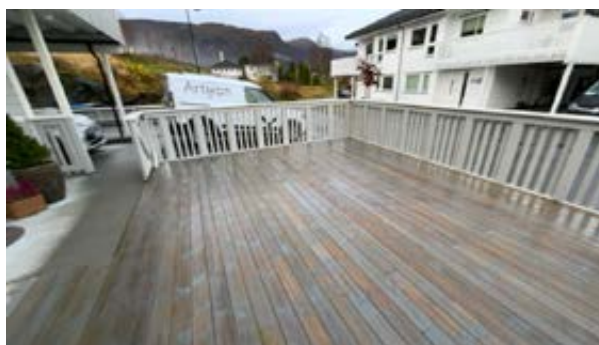
Terrassebordene er ikke behandlet etter terrassevask.

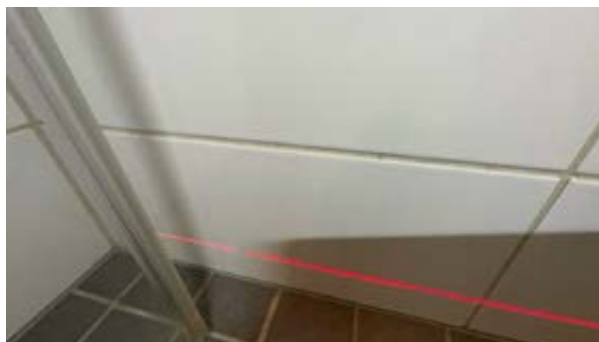
- Det er observert riss i flisfuger i dusjsonen.

Riss i flisfuger.

- Fuger med riss eller sprekker bør utbedres for å hindre at vann trenger inn bak flisene, noe som kan føre til fuktskader i underliggende konstruksjoner.
- Dusjsonen bør overvåkes jevnlig for å oppdage eventuell videre utvikling av skader.

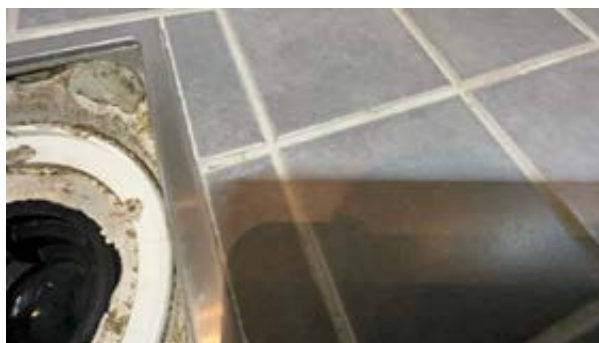
- Det er registrert noe grunne og utvaskede fuger, samt enkelte riss i fugene.

Flisfugene bør utbedres.

- Det anbefales å utbedre de grunne og utvaskede fugene, samt reparere riss i fugene for å hindre vanninntrengning og redusere risikoen for fuktskader i underliggende konstruksjoner.
