# Stornilsvegen 8

LEILIGHET · TILSTANDSRAPPORT MED VERDITAKST

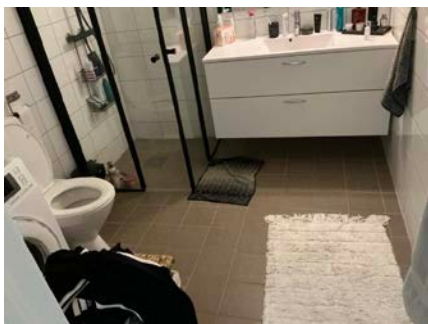
Badet er fra 2015, det foreligger ferdigattest som bekreftelse på at uavhengig kontroll skal ha funnet sted. Rommet er utført med flislagt gulv og vegger, gulvvarme, himlingsplater i innvendige tak. Badet har dusjhjørne (endret i forhold til opprinnelig levert med dusjkabinett), toalett og innredning med servant samt opplegg for vaskemaskin.

Oversikt bad

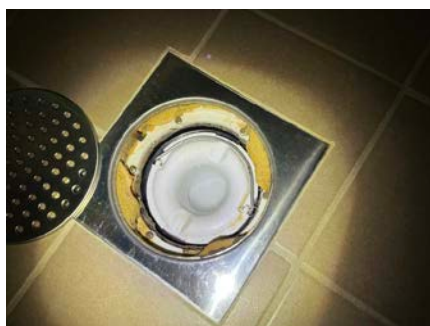
Det er plastsluk fra byggeår vurdert utifra alder og observasjoner i sluk.  
Andre vann- og avløpsledninger på våtrommet er vurdert under samlet vurdering av vann- og avløp.

Plastsluk fra byggeår

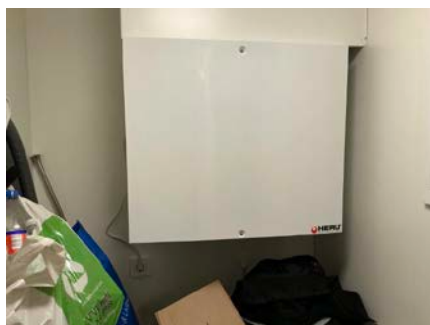
Boligen har balansert ventilasjon med mekanisk tilluft og avtrekk via aggregat med varmegjenvinning, som gir kontrollert luftskifte og redusert varmetap. Anlegg er montert i bod

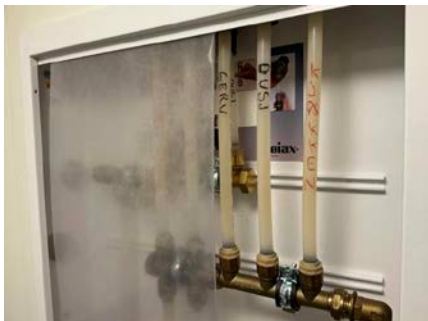
Det foreligger ikke dokumentasjon i saken som viser at aktuell type tusj har medført materialskade, redusert tetthet eller redusert levetid på de aktuelle rørene.

- PEX-rør er generelt robuste og designet for lang levetid, og risikoen for skade som følge av slik merking vurderes som

relativt lav.

- Videre merking direkte på PEX-rør bør unngås. Kursmerking bør utføres på fordelerskap, merketøyler eller annet egnet underlag. Dersom type rør og merkepenn kan identifiseres, anbefales det å innhente vurdering fra rørprodusent eller kvalifisert rørlegger. Utskifting av rør vurderes bare dersom slik vurdering tilsier dette, eller dersom det oppstår tegn til materialpåvirkning eller lekkasje.
- Den praktiske konsekvensen er først og fremst usikkerhet om eventuell langtidspåvirkning av de merkede rørene. Om merkingen er av betydning for rørets levetid, kan ikke fastslås uten dokumentasjon for rørtipe og brukt merkepenn, eventuelt produsentvurdering.

- Avviket kan iflg NS 3600 2025 likevel medføre noe forhøyet usikkerhet knyttet til rørets levetid og tetthet på merkede steder, og bør opplyses til eier/kjøper.
- Det anbefales å unngå videre bruk av sprittusj direkte på vannrør, og ved framtidig rørarbeid kan det vurderes å inspisere merkede områder og eventuelt skifte rørsegmenter dersom det oppdages misfarging, sprekkdannelse eller andre tegn til materialpåvirkning.

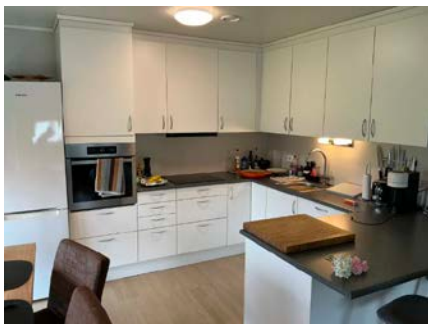
Kjøkkeninnredningen er fra byggeår. Den har glatte hvite fronter, laminat benkeplate. Det er integrerte hvitevarer, oppvaskmaskin, induksjonstopp og stekeovn. Det er løst kjøøl/fryseskap. Det er avtrekk fra kokesone via ventilator, samt montert komfyrvakt og vannstoppsystem.

Det er parkett på gulv.

Oversikt kjøkken

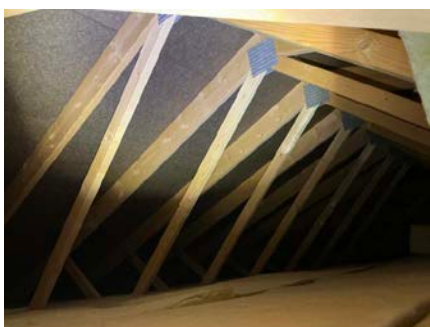
Takkonstruksjonen består av W-takstoler i tre med et luftet kaldtloftsrom, det er adkomst til kaldtloftet via trappeluke, men adkomsten er ment kun til bruk til helt nødvendig inspeksjon, det er betydelig med isolasjon uten gulv og dermed kun besiktiget fra lukeområdet.

- Det er kun den delen av konstruksjonen som har en særlig nær tilknytning til den vurderte leiligheten som inngår i denne vurderingen, og ikke hele konstruksjonen.
