# Nordveien 20

ÅLGÅRD

Flott rekkehus med utsikt og gode solforhold |  
Barnevennlig planløsning | Fast garasjeplass |  
Barnevennlige omgivelser

Befaringsdato: 10.03.2026

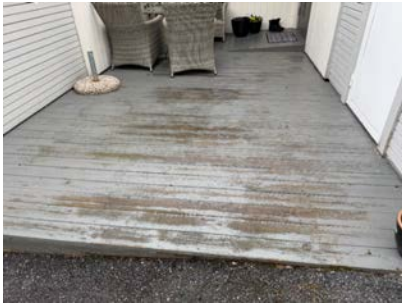
Terrasse/platting ved inngang.

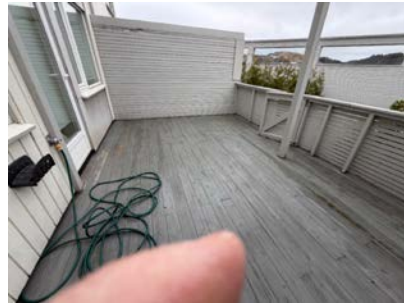
Terrasse/platting ved underetasje. Port henger.

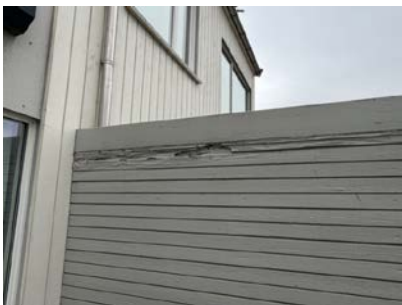
TG 2 på grunn av spredt fukt/råteskade på levegg mellom boligene. Mark-terrasse er lagt direkte på bakken uten frostsikring, og bevegelser pga. tele i bakken må påregnes.

Fukt/råteskade på levegg.

Levegg med fukt/råteskade vil bli byttet ut i regi av sameiet i tiden som kommer. Opplysning gitt av eier. Normaltid for reparasjon av balkong/terrasse 15 - 30 år.

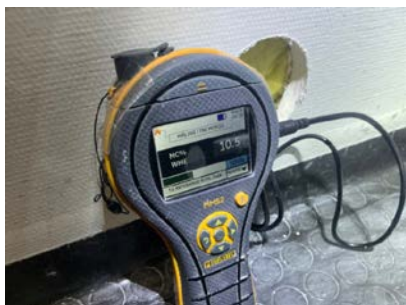
### TG 1 Overflater vegger og himling

Fliser på vegg. Malt tak. Det gjøres oppmerksom på at bom (hulrom under) i flis på vegg kan være svært vanskelig å oppdage. Overflatene fremstår med normal slitasje.

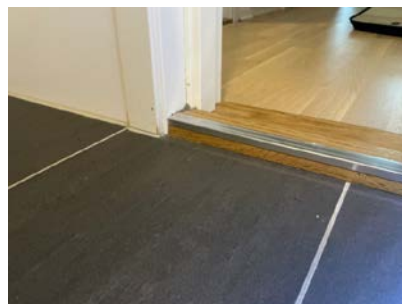
- Bad - Overflater Gulv: Det er påvist at høydeforskjell fra topp slukrist til gulv/synlig topp membran ved dørterskel er mindre enn 25 mm. Det er påvist avvik i fallforhold til sluk i forhold til krav i forskrift på byggetidspunktet. Sluk under vask og gulv ved terskel ligger på samme nivå. Deler av gulvet er flatt uten tilstrekkelig fall mot sluk. Ved eventuell lekkasje kan vann bli liggende på gulvet. Det dusjes i dag i dusjkabinett, og forbruksvann ledes direkte til sluk. Dersom det gjøres bruksendring slik at det dusjes direkte på flisene, vil vann kunne renne utover gulvet.

### TG 2 Overflater Gulv

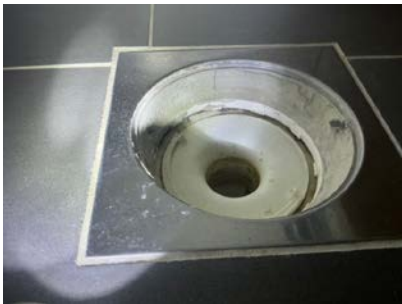
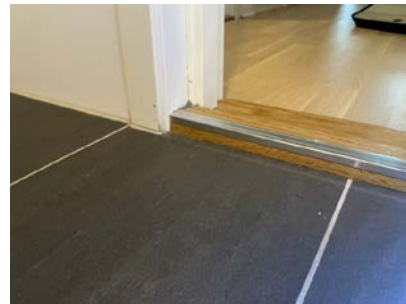
- Det er påvist at høydeforskjell fra topp slukrist til gulv/synlig topp membran ved dørterskel er mindre enn 25 mm.
- Det er påvist avvik i fallforhold til sluk i forhold til krav i forskrift på byggetidspunktet.

Sluk under vask og gulv ved terskel ligger på samme nivå. Deler av gulvet er flatt uten tilstrekkelig fall mot sluk. Ved eventuell lekkasje kan vann bli liggende på gulvet. Det dusjes i dag i dusjkabinett, og forbruksvann ledes direkte til sluk. Dersom det gjøres bruksendring slik at det dusjes direkte på flisene, vil vann kunne renne utover gulvet.

Opp-kant ved terskel med terskel-list. Dette er en ikke godkjent løsning.

Det anbefales å overvåke tilstanden jevnlig siden membranene ikke kan kontrolleres visuelt og terskellist ved dør ikke er en godkjent løsning som membran.

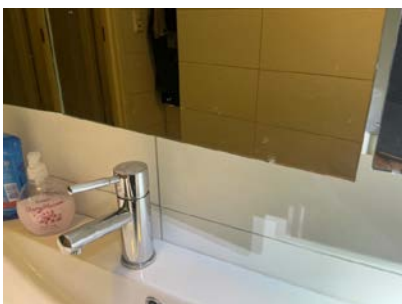
Ved fukt-søk under blandebeholder til servant er det ikke registrert unormale verdier. Hull-taking er foretatt fra tilstøtende rom mot våt-sone uten å påvise avvik. Det gjøres oppmerksom på at hull-taking er tatt i et område som ikke er utsatt for fritt vann.

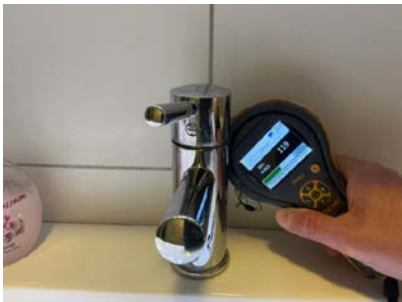
Tilstøtende rom til våtsone mot dusjkabinett går mot grunnmur i betong og tilstøtende bolig. Hull-taking i tilstøtende rom er ikke mulig.

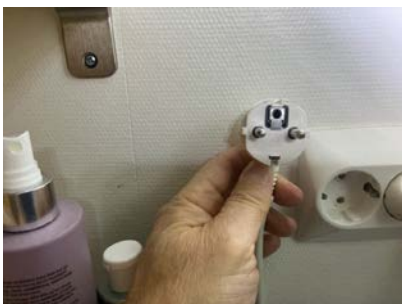
Varmtvannsbereidere med effekt på 1500 W eller mer må være fast tilkoblet det elektriske anlegget. Det er ikke lenger tillatt å koble disse til vanlig stikkontakt. For bereidere installert før 2010 og tilkoblet gjennom stikkontakt, er det ikke pålagt å bygge om anlegget, men det anbefales å gå over til fast tilkobling.

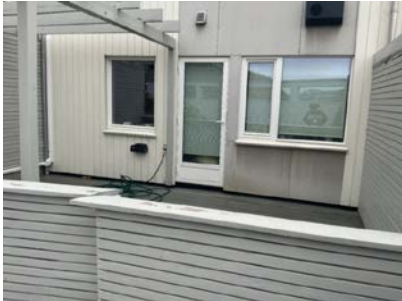
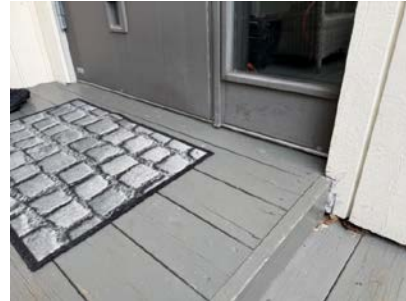
Terreng mot boligen er relativt flatt. Det er viktig at terrenget har hellingsgrad ut fra grunnmuren. Overflatevann skal hurtigst mulig vekk for å unngå unødige fuktbelastninger på utvendig fuktsikring og drenering. Ideelt bør det i en avstand på ca 3 meter være god helling vekk fra husets grunnmur. Dette

kun til orientering og anbefalt på generelt grunnlag. Terreng rundt boligen er dekket med terrasse/platting og terreng er ikke tilgjengelig for kontroll TG-IU
