# Gjertrudmyr 5

RANDABERG

**Lekker og oppusset enebolig med høy standard.  
Innredet kjeller, stor og solrik tomt. Barnevennlig  
beliggenhet**

# Tilstandsrapport

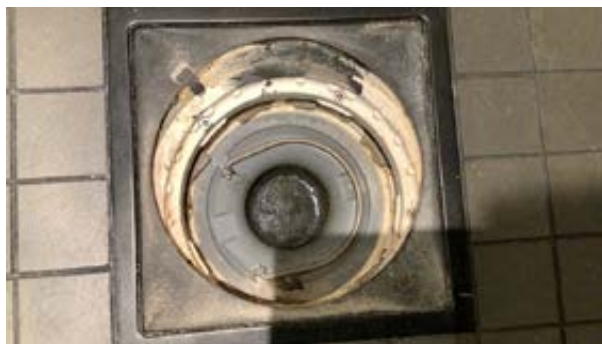
## KJELLER > BAD/VASKEROM

### TG 1 Sanitærutstyr og innredning

Innredning på bad med speil, benkeskap, servant og blandebatteri.  
Toalett montert på vegg.  
Dusj med glassdør.  
Opplegg for vaskemaskin med stoppekrane.

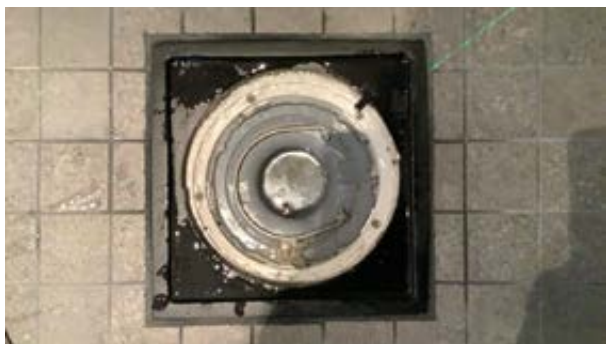
## 1 ETASJE > BAD/VASKEROM

### TG 1 Sanitærutstyr og innredning

Innredning på bad med speil, benkeskap, servant og blandebatteri.  
Toalett montert på vegg.  
Dusj med glassdør.  
Opplegg for vaskemaskin med stoppekrane.

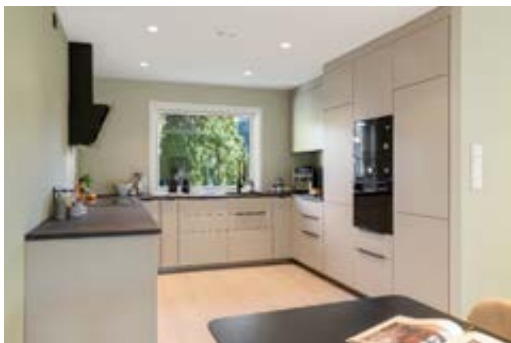
1 ETASJE > STUE/KJØKKEN

## TG 1 Overflater og innredning

Kjøkken fra 2025, velutstyrt med god skaplass.  
Vannstopper og komfyrvakt ble registrert.

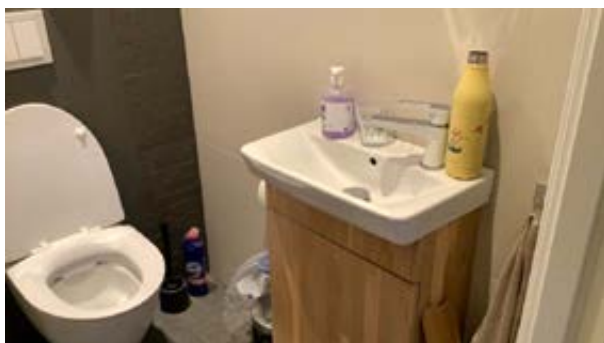
1 ETASJE > TOALETROM

## TG 1 Overflater og konstruksjon

Toalettrom fra 2021.  
Innredning med speil, servant og blandebatteri.  
Toalett montert på vegg.

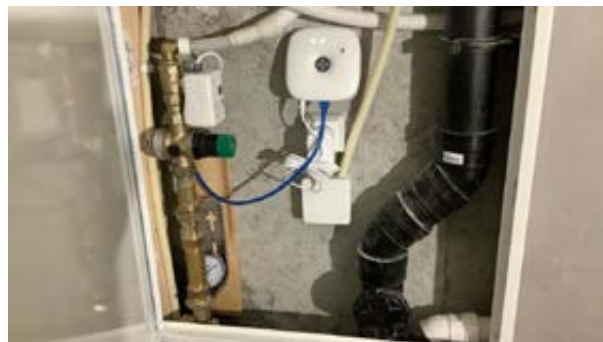
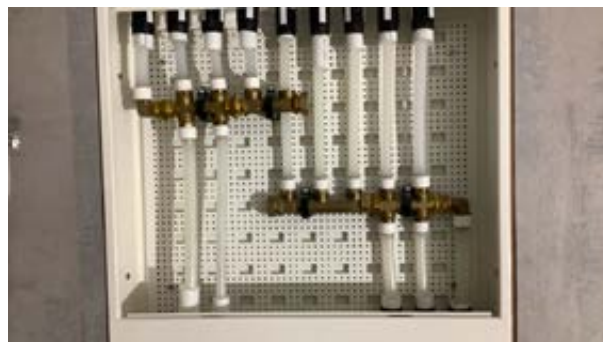
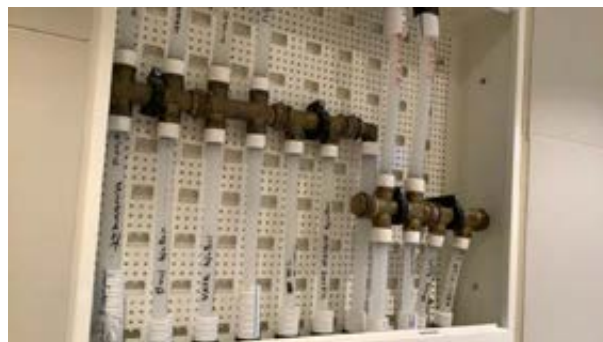
## TG 1 Vannledninger

Rør i rør system fra 2020-2025.

## TG 1 Avløpsrør

Avløpsrør i plast fra 2020-2025.  
Bunnledninger er også byttet.  
Oppløst av eier.

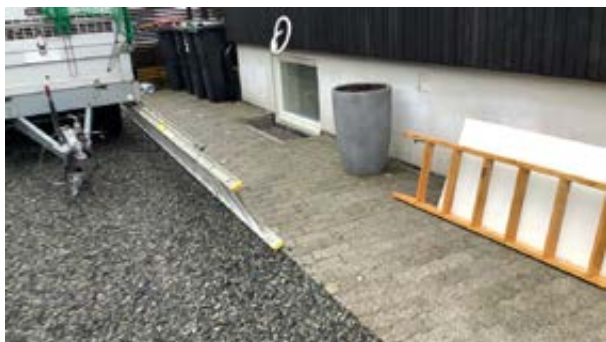
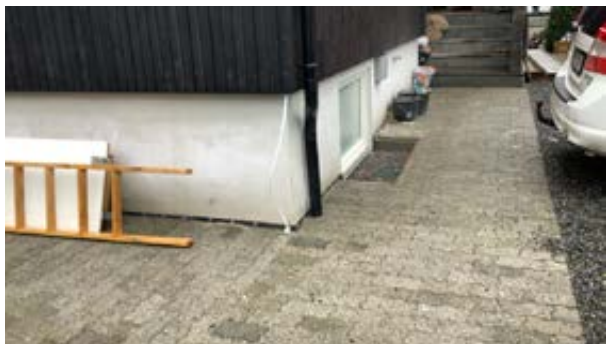
## TG 1 Fuktsikring og drenering

Ny drenering på kortsiden mot garasje og inngangsside til trapp.
