# Straumsvågen 109

KVISVIK

# Vedlegg

Befaringsdato: 17.04.2026

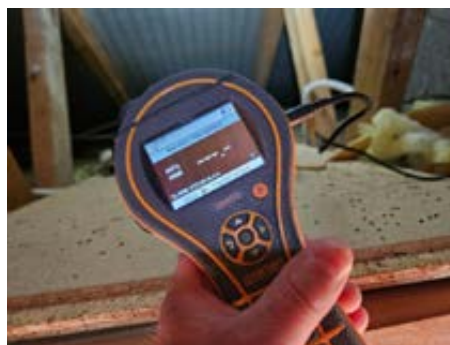
- Det er påvist fuktskjolder/skader i takkonstruksjonen.

Det er registrert skjoldmerker på takstol ved pipestocken. Ved bruk av fuktindikator fremstod skjoldmerkene som tørre på befaringsdagen. Merkene kan være fra byggeåret.

Det var ikke tilgang til hele mørkeloftet på befaringsdagen, og det kan derfor ikke utelukkes at det finnes skjulte avvik andre steder.

Det bør gjennomføres nærmere undersøkelser for å avklare årsaken til fuktskjoldene, samt vurdere om det finnes skjulte skader andre steder på loftet.

Dersom fuktskadene ikke utbedres, kan det medføre økt risiko for råte, soppdannelse og svekkelse av takkonstruksjonen over tid.

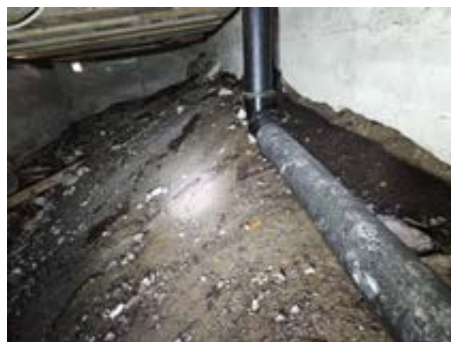
- Det er manglende fuktsperre på bakken.

Det er registrert manglende fuktsperre på bakken. Som et minimumstiltak er det etablert en vifteløsning som trekker ut fuktig luft.

- Ytterligere undersøkelser må foretas for å få kartlagt tilstanden og omfanget på eventuelle skader.

Fuktsperre på bakken bør etableres for å hindre oppstigning av fukt fra grunnen.

Konsekvensen av manglende fuktsperre er økt risiko for fuktskader i bjelkelag og stubbegulv, samt mulighet for mugg- og råteskader over tid. Vifteløsningen bidrar til å redusere fukt, men erstatter ikke behovet for fuktsperre.

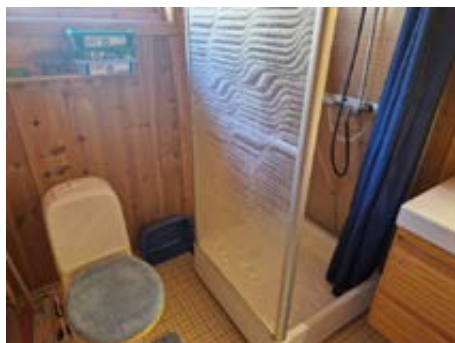
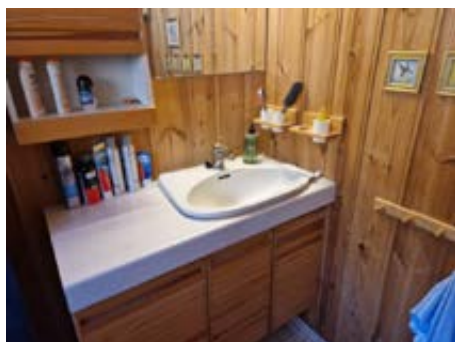
Manglende dokumentasjon og bruk av uegnede materialer i våtsone medfører økt risiko for fuktskader, lekkasjer og følgeskader på omkringliggende konstruksjoner.

Det anbefales å fremskaffe dokumentasjon på utførte arbeider, og å oppgradere våtrommet for å redusere risikoen for skader og sikre forsvarlig bruk.

**Kostnadsestimat: 200 000 - 500 000**

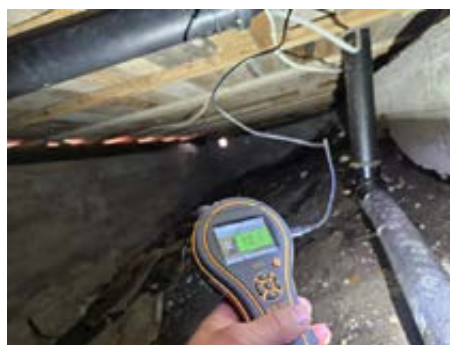
Hulltaking er foretatt og noe forhøyet fuktnivå er avdekt. Hulltaking er en stikk kontroll ett sted. Kontrollen kan ikke utelate fuktskader andre steder i rommet.

- Hulltaking er foretatt og det er påvist avvik i konstruksjonen.

- Gjennomføre ytterligere undersøkelser og foreta utbedring av skade.

Det bør gjennomføres ytterligere undersøkelser for å avdekke om det finnes fuktskader andre steder i konstruksjonen.

Konsekvensen av å ikke undersøke nærmere er at skjulte fuktskader kan utvikle seg og føre til omfattende skader på bygget, samt økt risiko for sopp- og råteutvikling.

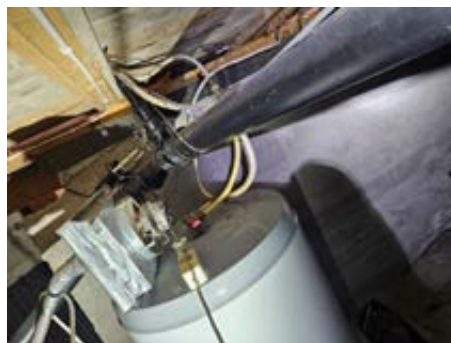
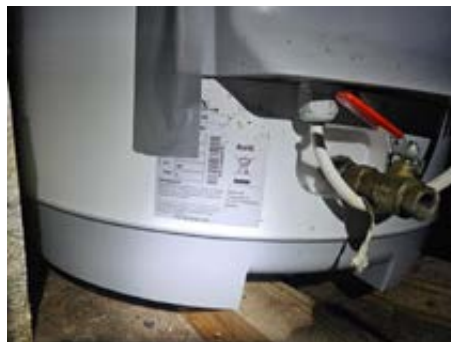
El-tilkoblingen bør utføres som fast tilkobling i henhold til gjeldende forskrift, for å redusere risiko for varmgang og brann. Manglende korrekt tilkobling kan medføre økt fare for elektriske feil og skader på bygningen.

- Det bør etableres tilfredsstillende el-tilkobling etter gjeldende forskrift.
