# Borgundvegen 659

HATLANE

**Stor og meget attraktiv toppleilighet |**  
**Panoramautsikt | Stor terrasse på 125m<sup>2</sup> |**  
**Garasje | 2 bad, vaskerom, 2 kjøkken**

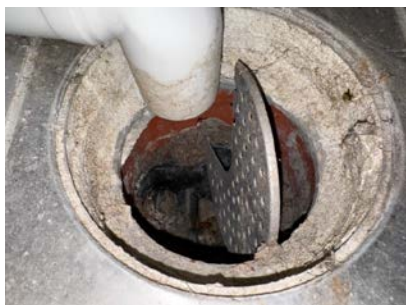
## 4.ETASJE > VASKEROM

Fuktmåling ved hulltaking er foretatt på vaskerom, uten å påvise unormale forhold. Måleresultat: 8 vektprosent

- Hulltaking er foretatt, men ikke bak bruksvannsonen (ikke i mest fuktutsatt område) fordi bygningsmessige forhold og konstruksjoner gjør hulltaking direkte i bruksvannsonen fysisk vanskelig eller ikke gjennomførbart.

- Hulltaking utenfor bruksvannsonen gir begrenset informasjon om tilstanden i de mest fuktutsatte områdene. Dette medfører usikkerhet knyttet til eventuell skjult fukt eller skade der belastningen er størst.

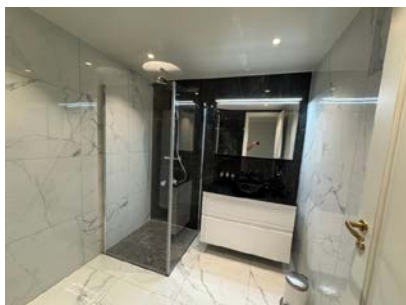
## 4.ETASJE > BAD

#### Vurdering av avvik:

- Dokumentasjon som ikke tilfredsstiller kravene i gjeldene forskrift og standard gjør at man ikke kan vite om membran er korrekt utført på hele våtrommet. Dette gir en økt risiko for skjulte fuktskader, selv om det ikke er synlige tegn i dag.

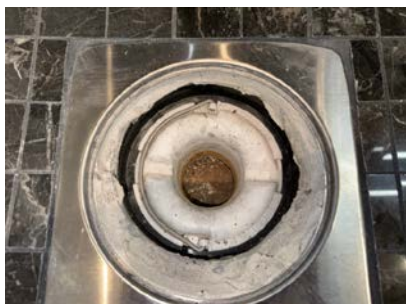
#### Beskrivelse

Våtrommet har plastsluk.

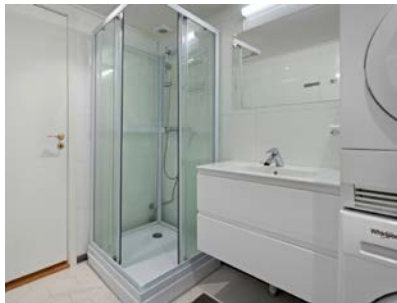
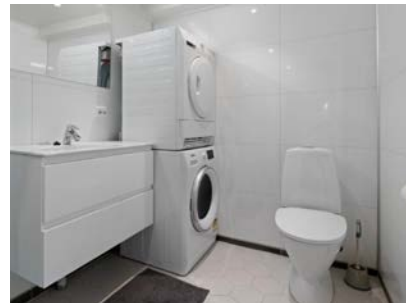
## 4.ETASJE > UTLEIEDEL - BAD/VASKEROM

#### Vurdering av avvik:

- Dokumentasjon som ikke tilfredsstiller kravene i gjeldende forskrift og standard gjør at man ikke kan vite om membran er korrekt utført eller om sluk, overganger og gjennomføringer er tette. Dette gir en økt risiko for skjulte fuktskader, selv om det ikke er synlige tegn i dag.

- Det er montert en dør med materialer som ikke er fuktbestandige i våtsonen ved dusjen. Denne løsningen eller valg av byggemateriale anses som uegnet for plasseringen, da det øker risikoen for fuktskader over tid.

- Det vurderes ikke som nødvendig med umiddelbare tiltak slik løsningen er i dag. Forholdet bør likevel tas i betraktning dersom det velges en annen type dusjløsning senere, da endret bruk kan gi økt fuktbelastning på overflater og konstruksjon.

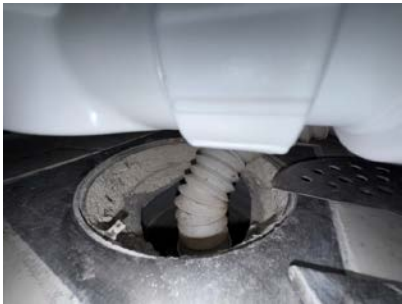
## 4.ETASJE > UTLEIEDEL - BAD/VASKEROM

### Vurdering av avvik:

- Det anbefales å etablere tilfredsstillende tilluft, for eksempel ved spalte under dør eller ventil i dør/vegg. Dette vil bidra til bedre ventilasjon og redusere fuktbelastningen i rommet.

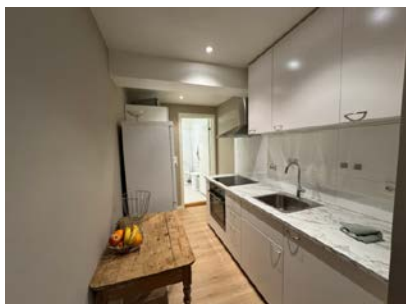
Kjøkkenet har kjøkkeninnredning fra Ikea med glatte fronter og benkeplate i laminat. Hvitevarer og annet utstyr omfatter kjøll/fryseskap, platetopp, stekeovn, oppvaskkum av stål og komfyrvakt.

Årstall: 2025
