# Skaregata 19

Oppussingsobjekt i sentrum med kort vei til «alt»

# Tilstandsrapport

## LEILIGHET

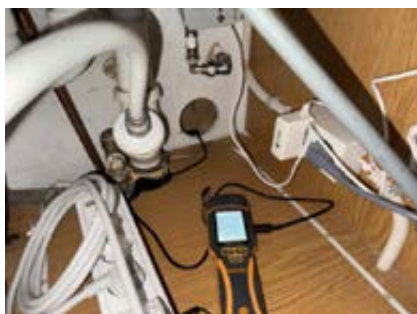
Hulltaking er foretatt uten å påvise unormale forhold. Hulltaking er foretatt ved/i Kjøkken. Fuktivotemåling (vekt%) i konstruksjonen ble målt til 6 som tilsvarer tørt treverk.

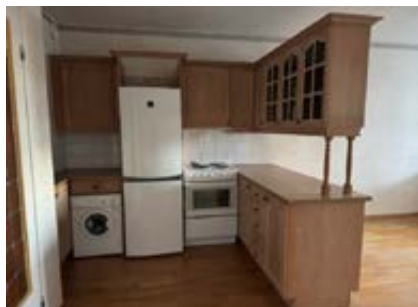
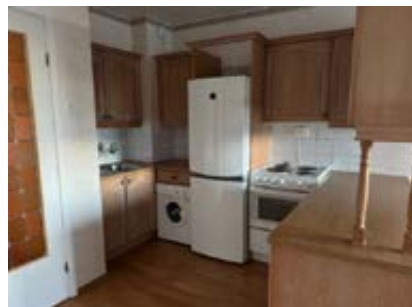
⚠ **Kjøkken > 5.Etasje > Stue/kjøkken > Overflater og innredning** [Gå til side](#)  
Det er påvist skader på overflater/kjøkkeninnredning utover normal slitasjegrad.  
Kjøkkeninnredningen er 30 år gammel og har synlig slitasje utover det som er normalt for alderen, men er fortsatt funksjonell.

- Det er påvist skader på overflater/kjøkkeninnredning utover normal slitasjegrad.

Det bør vurderes å utbedre eller skifte ut kjøkkeninnredningen for å opprettholde funksjonalitet og estetikk. Videre slitasje kan føre til redusert brukervennlighet og økt risiko for skader på innredningen.
