# Nesjevegen 6

## Familiebolig med flott uteområde og utsikt - naust - garasje

Befaringsdato: 07.06.2026

Rapportdato: 16.06.2026

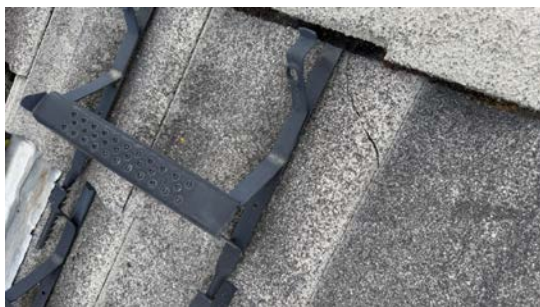
- Undertak (Diffusjonsåpent) er eldre enn 13 år.
- Taket er nylig vasket for mose. Det er registrert noe slitasje i overflaten på taksteinen og det er registrert en stein med sprekk i under et stigetrinn
- Undertak (oljeimpregnert trefiberplater) er eldre enn 13 år.

- Når undertak begynner å bli gamle, øker risikoen for lekkasjer. Dette kan føre til omfattende og kostbare reparasjoner av underliggende konstruksjoner dersom en ikke foretar tiltak på konstruksjonene før dette oppstår.
- Overvåk tilstanden jevnlig. For å få tilstandsgrad 0 eller 1 må undertak skiftes ut, men tidspunktet for når dette er nødvendig er vanskelig å si noe om.
- Det må påregnes løpende vedlikehold av taktekkingen som følge av alder og registrert slitasje. Sprukket takstein anbefales skiftet for å opprettholde en tett og funksjonell taktekking. Takflaten bør kontrolleres jevnlig slik at eventuelle skader eller svakheter kan utbedres før følgeskader oppstår.

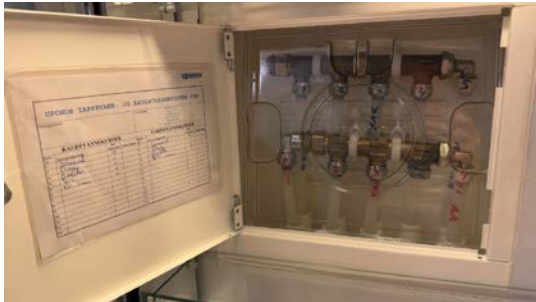
Fordelerskap på loftet

Boligen er utstyrt med rør-i-rør system med plastrør. Det er fordelerskap på badet på loftet og samlestock plassert i krypkjelleren, sammen med vanninntaket og hovedstoppekranen.

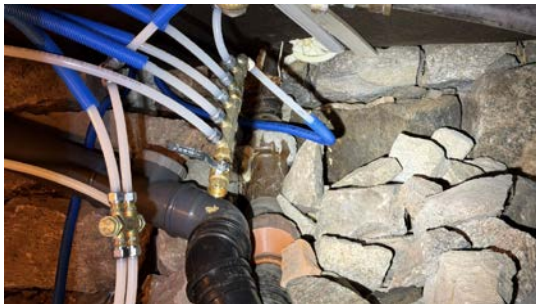
Avvik: · Støpejernsrør før 1990 er eldre enn 33 år og har derfor usikker fremtidig funksjon.

- Det er ikke behov for utbedringstiltak siden anlegget fungerer i dag, men ut ifra alder kan skader plutselig oppstå på eldre anlegg.

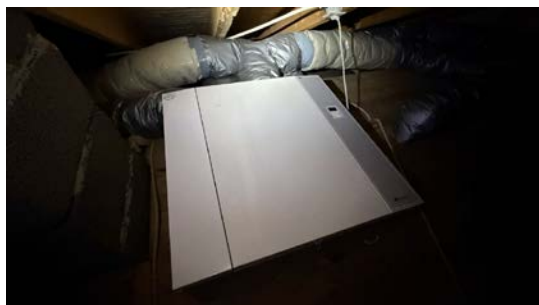
Avvik: · Ventilasjonsanlegget har nådd en alder som medfører usikker fremtidig funksjon.

- Det er ikke behov for utbedringstiltak siden ventilasjonsanlegget fungerer i dag, men ut ifra alder kan skader plutselig oppstå på eldre anlegg

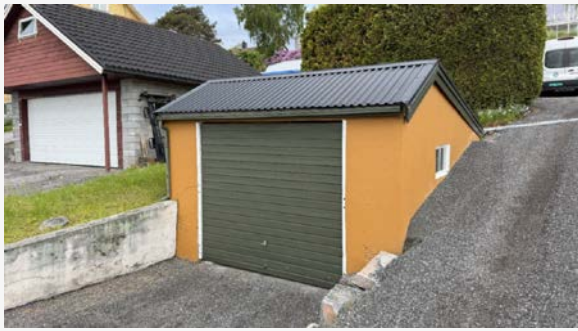
## Garasje

Bygget er ikke tilstandsvurdert ihht Forskrift til avhendingslova og NS3600. Dette er kun en enkel beskrivelse.

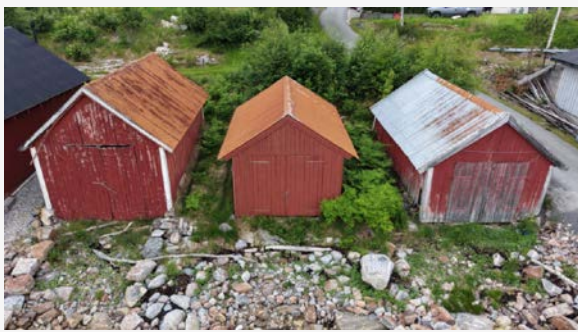
## Naust

Bygget er ikke tilstandsvurdert ihht Forskrift til avhendingslova og NS3600. Dette er kun en enkel beskrivelse.

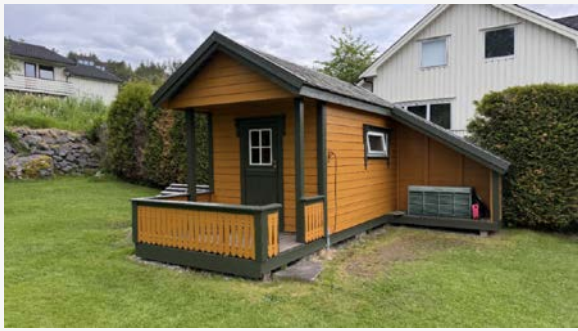
## Lekestue

Bygget er ikke tilstandsvurdert ihht Forskrift til avhendingslova og NS3600. Dette er kun en enkel beskrivelse.
