# Skjølaasvegen 160

# Tilstandsrapport

## ENEBOLIG

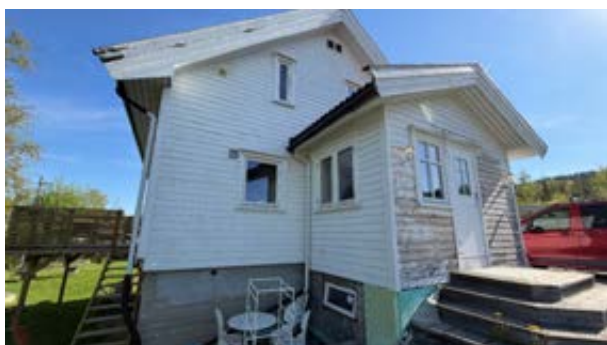
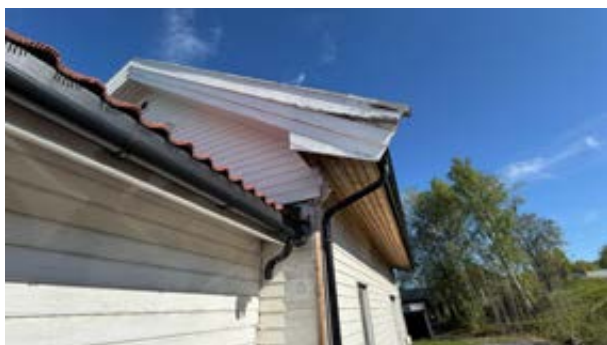
- Det er ingen eller liten lufting i nedre kant av kledning mot grunnmur.
- Det er påvist spredte råteskader i bordkledningen.

Råteskader på vindskier.

- Råteskadet trekledning må skiftes ut.
- Det bør foretas tiltak for å bedre lufting av kledningen.

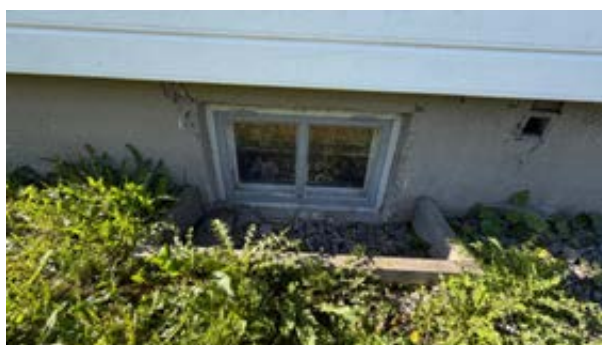
- Karmene i vinduer er slitte og det er sprekker i trevirket.

- Det må påregnes noe vedlikehold og at enkelte vinduer må skiftes ut.

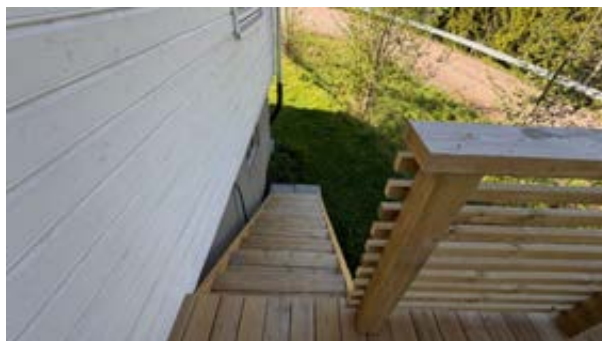
Utvendige trapper i trekonstruksjoner.

Konsekvens/tiltak: Rekkverk for utvendige trapper må monteres for å lukke avviket. Det bør gjennomføres radonmålinger.

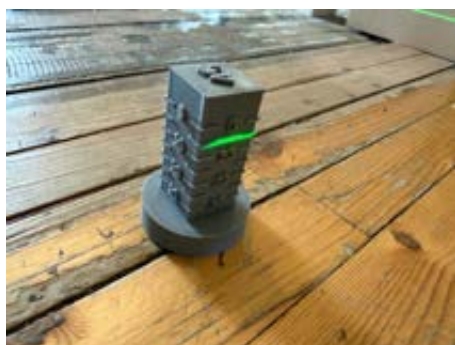
Etasjeskiller er av trebjelkelag.

Registrering av høydeforskjeller er gjort på tilfeldig valgte steder i et møblert rom, ved måling med laser. Ved en total måling av alle hele gulvflater i et umøblert rom kan det være andre verdier.

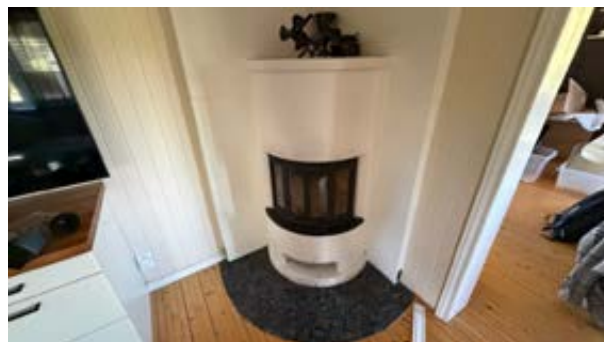
## TG 1 Pipe og ildsted

Boligen har mursteinspipe og vedovn.

Siste tilsyn dater 30.11.2023 uten anmerkninger.

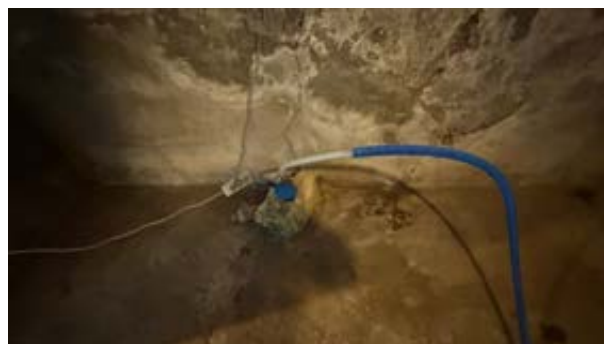
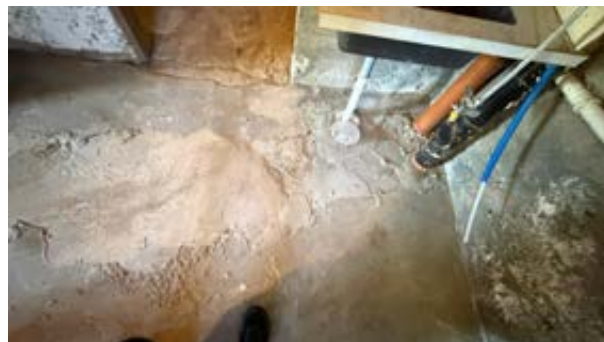
## TG 2 Rom Under Terreng

- Det er påvist indikasjoner på noe fuktgjennomtrenging i kjellergulv.
- Det er påvist indikasjoner på noe fuktgjennomtrenging inn i kjellermur.

- Det påviste fuktnivå gir grunn til å overvåke konstruksjonen jevnlig for å se utvikling over tid, og eventuelt foreta tiltak for å unngå fuktskader.

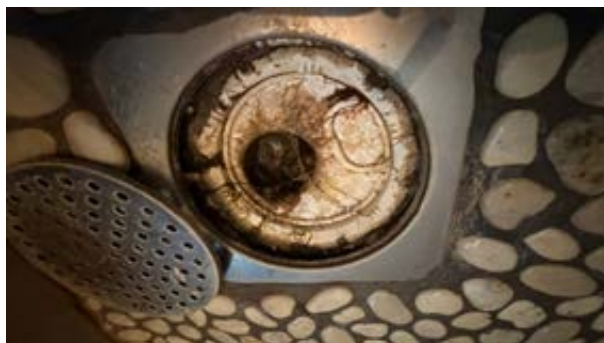
Det er plastsluk og smøremembran med ukjent utførelse.

Konsekvens/tiltak: Til tross for avviket i fall/høydeforskjell til sluk, vil gulvet fortsatt kunne lede vann mot sluket, men med redusert effektivitet. Dette kan potensielt øke risikoen for vannansamling i enkelte områder av badet.

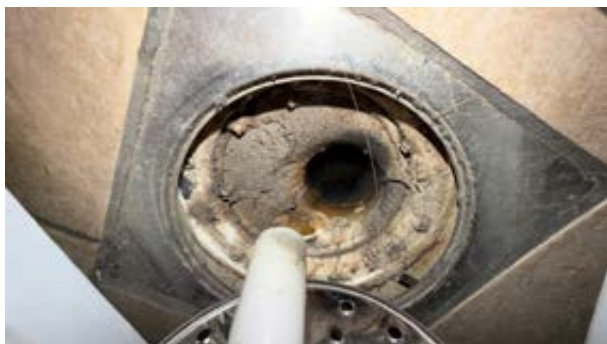
## ETASJE 2 > BAD

### TG 1 Sanitærutstyr og innredning

Hulltaking er foretatt uten å påvise unormale forhold. Hulltaking er foretatt ved/i Dusjvegg fra garderobe.. Fuktkvotemåling (vekt%) i konstruksjonen ble målt til 12.

- Elektrisk avtrekksvifte bør monteres for å lukke avviket.

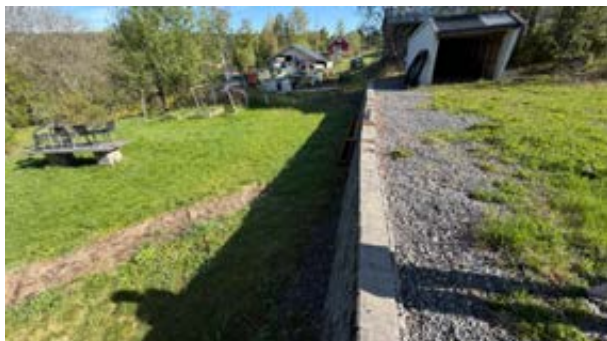
- Det er påvist mindre sprekker og/eller skjevheter i muren.

Per dags dato er det ikke behov for utbedring, men det er usikkert om muren vil forskyve seg ytterligere i fremtiden.

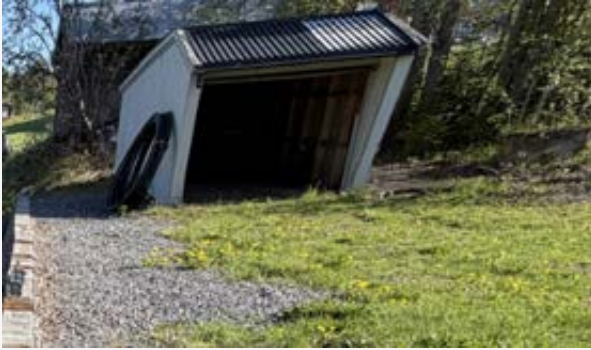
## Garasje

Bygningen benyttes til oppstilling plass for bil og rom for oppbevaring.
