# Klinkenbergvegen 19A

**Halvpart av tomannsbolig med alt nødvendig over et plan. Garasje. Vakker utsikt mot Randsfjorden og solrik beliggenhet!**

## TOMANNSBOLIG

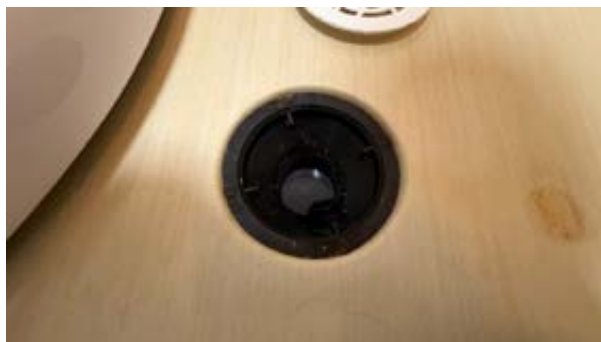
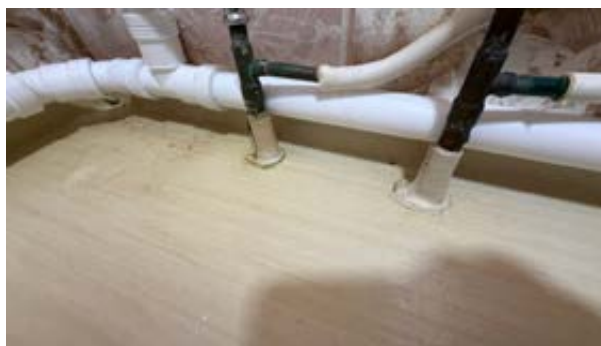
## 1. ETASJE > BAD/VASKEROM

Avvik: Det er påvist tegn på utettheter på våtrommet.

- Våtrommets tettesjikt/membran står foran utbedring/utskiftning.
- Overvåk tilstanden jevnlig. For å få tilstandsgrad 0 eller 1 må tettesjiktet skiftes ut, men tidspunktet for når dette er nødvendig er vanskelig å si noe om.
- Det er viktig å merke seg at levetiden til en membran varierer basert på kvalitet, installasjon og bruk. Eldre membraner kan bli sprø og sprekke opp, noe som fører til at de mister sin vanntettende funksjon. Dette kan resultere i vannlekkasjer gjennom vegger og gulv og fuktskader.

Kostnadsestimat: 20 000 - 100 000

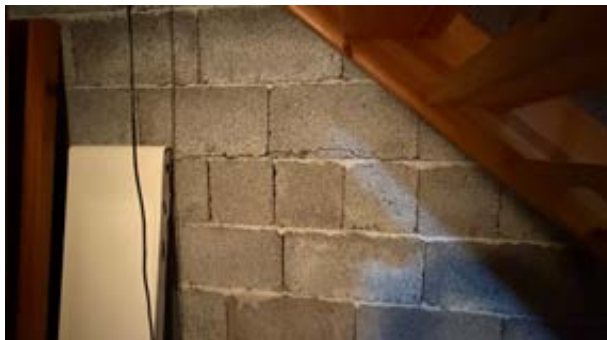
### TG 2 Fuktisikring og drenering

- Det er registrert horisontalriss som er symptom på jordtrykk.

- Lokal utbedring må utføres.
